GSI NEWS

地質研究所ニュース

2003.10 vol.19 no.3

地質トピックス 十勝沖地震発生！ 緊急調査報告

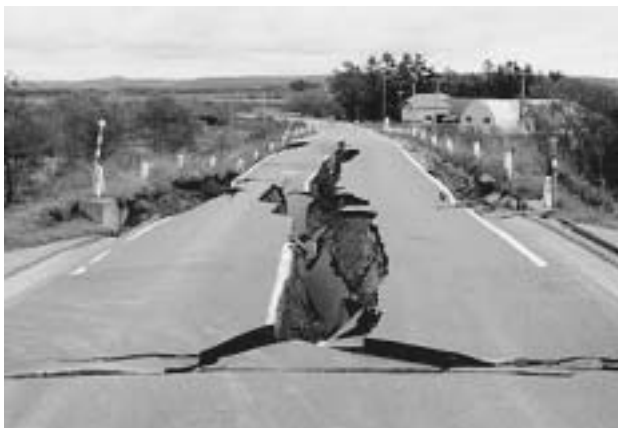
1-1 道路の被害状況 豊頃町～浦幌町では、盛土が流動し、道路が崩壊にいたる例が各所で見られました。センターライン付近および路肩に開口亀裂が形成され、道路全体が側方へ広がるような崩壊であることが多く、崩壊した盛土の土塊に液状化現象が見られることもありました。

橋の取り付け道路で発生した路盤崩壊。盛土が大規模に側方流動し、アスファルトに開口亀裂が発生している。（浦幌町愛牛）

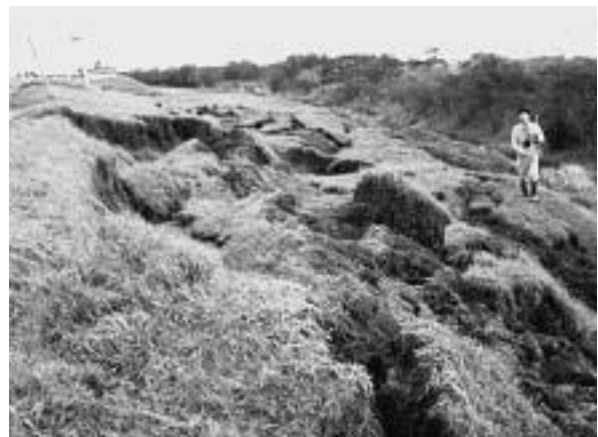
十勝川西岸の堤防堤体の崩壊。堤防を形成する盛土が側方流動した。移動体の内部では各所で液状化による噴砂が認められる。（豊頃町大津）

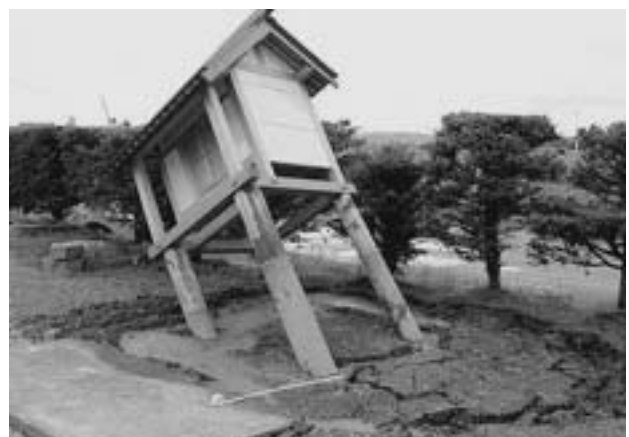
1-2 液状化の被害状況 液状化に伴う建物・埋設物の浮上、噴砂は各地で認められました。液状化の被害は豊頃町～浦幌町に集中し、大樹町・広尾町では港湾施設において液状化の発生が認められました。港湾では施設のほぼ全域でなんらかの液状化が見られ、内陸部では河川に近い沖積低地において被害が集中しています。

神社で発生した液状化（浦幌町愛牛）

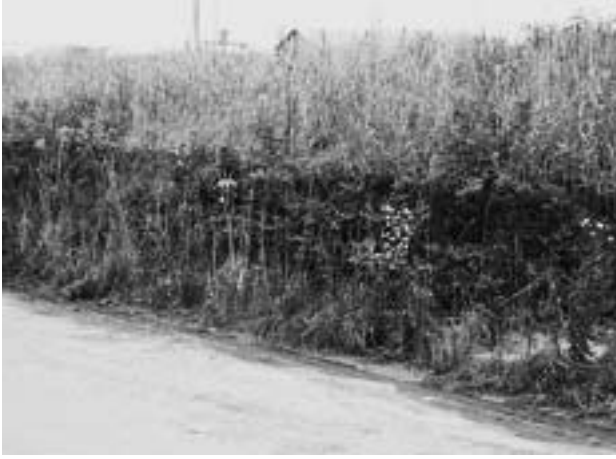
1-3 津波の被害状況 港湾施設付近では、広い範囲で津波の痕跡が認められました。遡上高については大津港で3m前後に達している可能性があります。

津波による浸水高の上限を示すライン。遡上高よりも下の草は黒ずんでいる。(豊頃町大津)

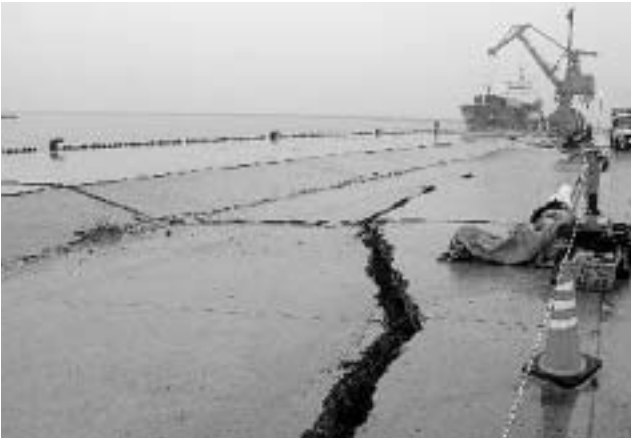
釧路西港第四埠頭：第三埠頭と比べても噴砂の規模が大きい。新規に造成した埠頭ほど液状化の程度が著しく、経時的な締め固めの程度の差異と推察される。(釧路市)

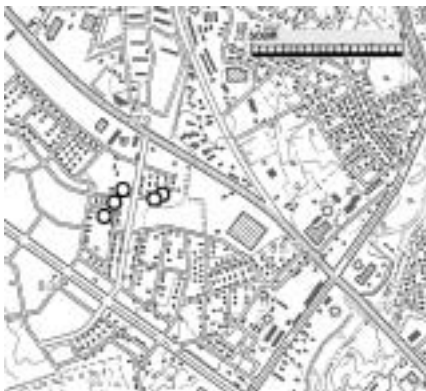
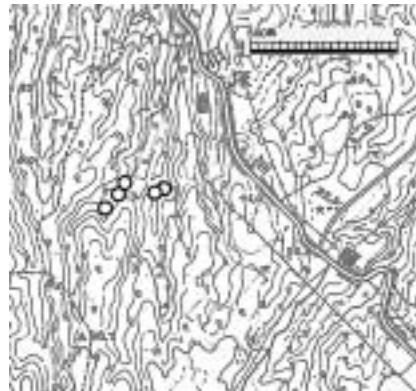
平成4年の美しが丘1条付近の地形図(左)と昭和25年の同一範囲の地形図(右)液状化被害のあった箇所を丸印で示す。国土地理院発行の2万5千分の1地形図：清田(北東)

左下図に平成4年頃と昭和25年頃の周辺地形図を示します。被害が生じた箇所は、かつて沢地形であり、かつ、沢が合流する場所に位置しています。今回のこ

の地域の液状化による被害は、盛土地盤で発生したことがわかります。今後、詳細に被害と地質・古地形の関係を明らかにすることで、災害の防止・軽減に寄与できると考えています。

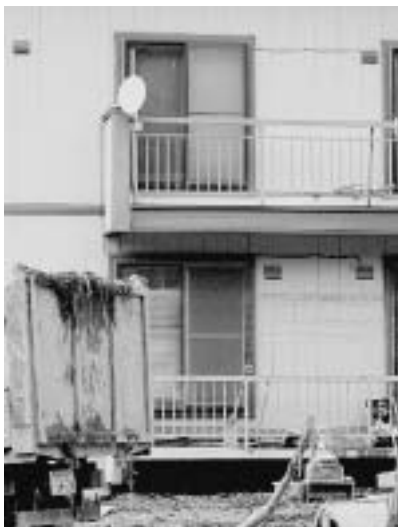
厚別川流域の洪水による被害は大きなものとなりました。厚別川は上流域でリビラ川、^{びう}比宇川などの支流をあつめ、中流でやや谷幅が狭くなり、下流では谷幅が広がっています。比宇川と厚別川の合流点付近では、建物の冠水跡の観察（写真下）から、湛水位は道の路面よりも3 mも上だったとみられます。

厚別川比宇交差点付近：洪水位の記録

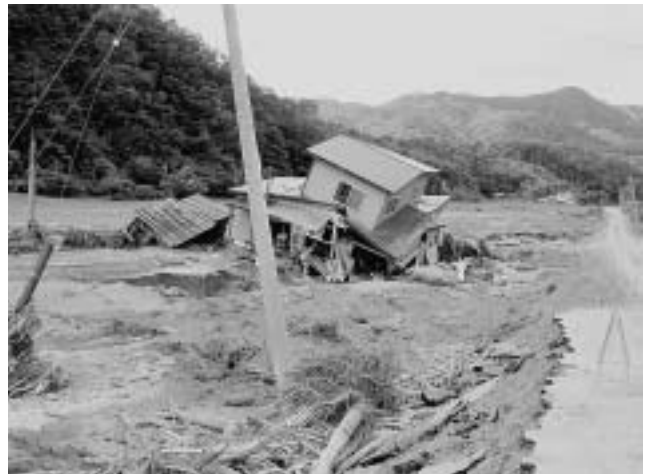
谷幅が急に広がるブケマ橋付近では、家屋の倒壊が発生しました。ここでは道道を横切って溝のように地面がえぐられており、流速が大きかったことを示しています（写真右上）。下流域では、旧河道跡や氾濫原を中心に洪水の流路となり、かつての河道にあたる水田では稲の身の丈ほどまで泥に埋まる状況となりました。

厚別川ブケマ橋付近の氾濫跡

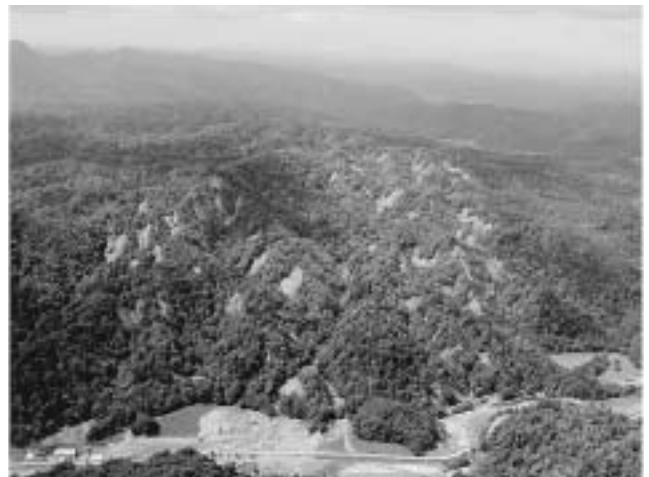
^{もとかんべ}元神部川右岸山地の崩壊と土石流（道防災ヘリより撮影）

谷の源頭部（谷頭）が崩壊して、土石流（洪水流）となって麓に流れくだるタイプの斜面変動が多く、沢口の農家や農地、道路に被害を与えています（写真右下）。また、平滑な谷壁が表層の風化部とともに崩壊したり、新たな地すべりや過去の地すべりの再活動も発生しました。これらの崩壊のタイプや発生域は、地質・地形に対応しており、谷頭の崩壊は先新第三紀の地層群や新第三紀の礫岩砂岩の分布地域に多い傾向があります。
