地下資源調査所二ニュース

北海道立地下資源調査所広報紙

長期の地下水位・地盤沈下観測で 変動要因を推察

Vol.14 No.3(通刊55号)発行:北海道立地下資源調査所

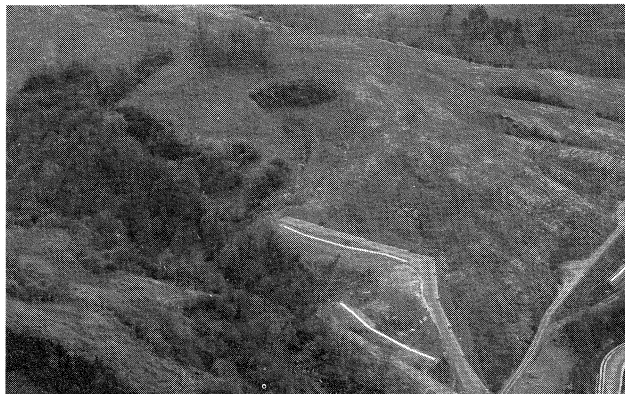
稲里地区は、上部蝦夷層群（白亜紀後期）の分布域で、規模は小さいものの、たくさんの地すべり地形があります。上空から見ると、浅い谷地形に、やわらかい物質が変形しながら流れているような地すべり地形がわかります（写真1の中央部）。

写真1 稲里地区の地すべり地形

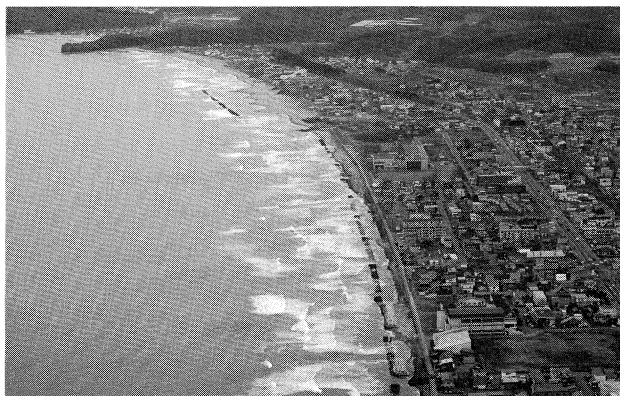
砂浜海岸に関するこれまでの空中写真判読や測量調査では、データ整理によって間接的に海岸線の全体像を解析しましたが、上空からの調査では一目瞭然で対象地域を広くとらえることが可能であり、海岸線全体を視覚的・能率的に把握することができます。また過去に撮影された数少ない斜め方向からの写真や、今後の調査で得られた写真と比較することにより、海岸線の変化形態を動的・視覚的に捉えることが可能となります。ここにあげた写真は、高度300mから撮影した余市湾沿岸の砂浜海岸です。手前は余市川河口付近で、海岸線はすべて護岸されてい

写真2 高度300mから撮った余市町の砂浜海岸

ます。近年、侵食傾向が激しく、海岸に隣接する住宅や施設を保護するために、護岸工事が行われました。遠方のフゴッペ川河口周辺には砂浜域が見られます。この周辺は海底の堆積物の特性や音波探査によって、フゴッペ川からの土砂の堆積量が比較的多い場所であることがわかってきました。

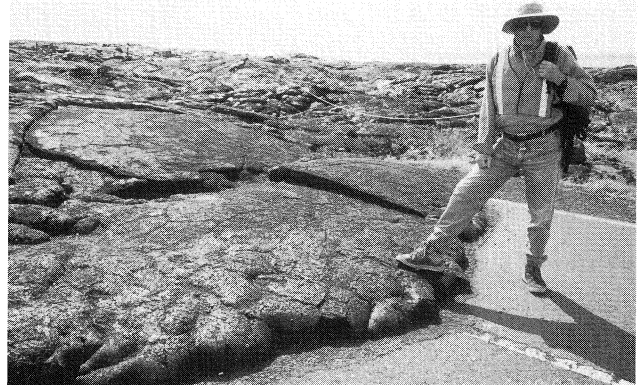
3)1993年まで噴火して舗装道路をのりこえ、海に達したパリュリ海岸付近の溶岩（写真1）やハイアロクラスタイト、海水と

写真1 舗装道路を乗り越えた溶岩
