地下資源調査所ニュース

北海道立地下資源調査所広報紙

地震の恐ろしさを再認識

—北海道南西沖地震の概要—

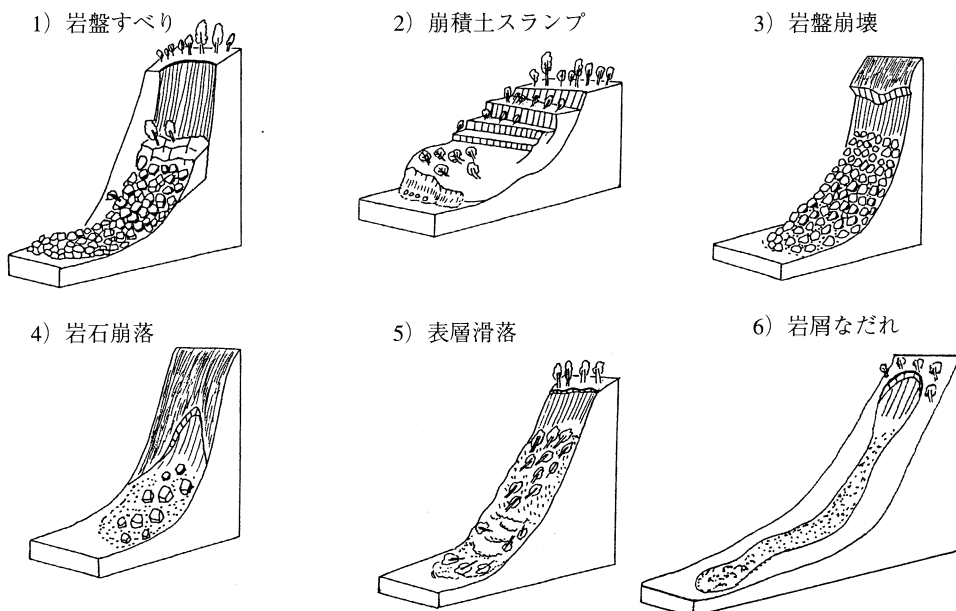
- 1) 岩盤すべり 2) 崩積土スランプ 3) 岩盤崩壊
4) 岩石崩落 5) 表層滑落 6) 岩屑なだれ

北海道南西沖地震による斜面崩壊のタイプ（山岸原図）

1) 岩盤すべり：奥尻島の奥尻港岸壁前・釣懸沢・幌内川沿いの道道などで起きており、いずれも45度位の急斜面で、高さは50mから100m以上あり、平らな頂上から発生しています。その崖を見ると、ある共通点があります。すなわち、下部は緩い傾斜の軟らかい砂岩で、その上の頂上付近に火山角礫岩や凝灰岩などの硬いあるいは重たい地層や岩石が重なるという特徴があります。烈震に近い強震動により、これらが急速にすべり落ち、こなごなに砕けながら流れたようです。

2) 崩積土スランプ：きわめて少ない例ですが、奥尻島幌内川右岸の支流にあり、幅150m、長さ200m位の規模で発生した典型的な地すべりです。もともと、地すべり地形の中の崩積土の中に、頭部では滑った方向に直交する割れ目は何本も走り、末端がやや隆起し、その先端が崩壊したタイプです。

3) 岩盤崩壊：奥尻島の幌内川流域や神威山、宮津などにみられ、45度以上の急斜面での岩盤が大きく剥離して、こなごな

になって雪崩状に流れ落ち、道路や家屋を破壊しました。幌内川下流部では温泉変質により、脆くなった花崗岩の岩盤が大きく崩壊して、道路が寸断されました。

4) 岩石崩落：奥尻島の藻内からホヤ石、神威脇から幌内にかけての海岸線に多く発生し、急斜面での岩石が岩盤から剥離して斜面を転がり落ちたものです。新第三紀の火山角礫岩地帯で縦の割れ目の入ったところから剥がれたものが多いようです。崩落した岩石は斜面途中で止まっていたり、すでに剥離して浮き石となっている場所もあるので、そのような場所では今後とも注意が必要です。

5) 表層滑落：奥尻島本町付近や幌内川の中・上流域で発生し、表層の樹木・土壌・風化土層などが岩盤から剥離して滑落したものです。新第三紀の未固結な火山角礫層などが、強くやや長い振動によって粒度がそろった現象がみられます。なお、この表層滑落はその後の大雨によりさらに加速されて進行していきますので、今後とも注意が必要です。

6) 岩屑なだれ：奥尻島幌内川支流にあり、急斜面での表層崩壊から土砂はボブスレーのように谷をながれ下ったものです。

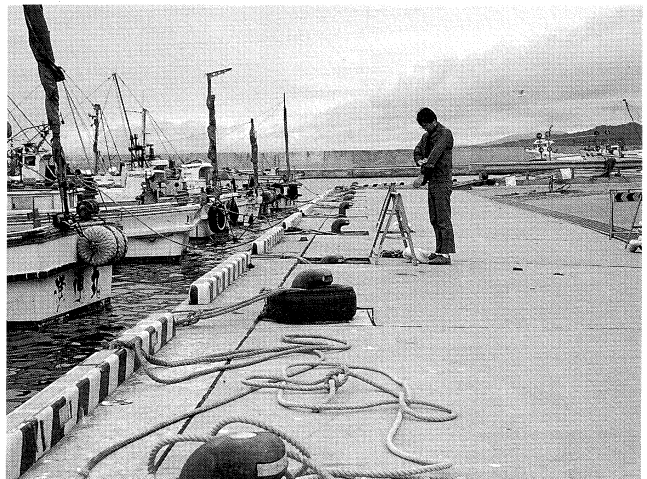
写真1 液状化により沈下したピット（長万部港）

長万部町市街地：ここでは、役場付近の旧長万部川河口から海岸線に沿ってほぼ直線的に約1.5kmにわたって、液状化にともなう噴砂・電柱の沈下・マンホールの抜け上がりおよび亀裂などが認められました。この地域は空中写真の判読から、以前は長万部川の河道であったと推定されます。また、長万部港では液状化によって船を係留するピット（係船柱）が沈下しているのが見られました（写真1）。

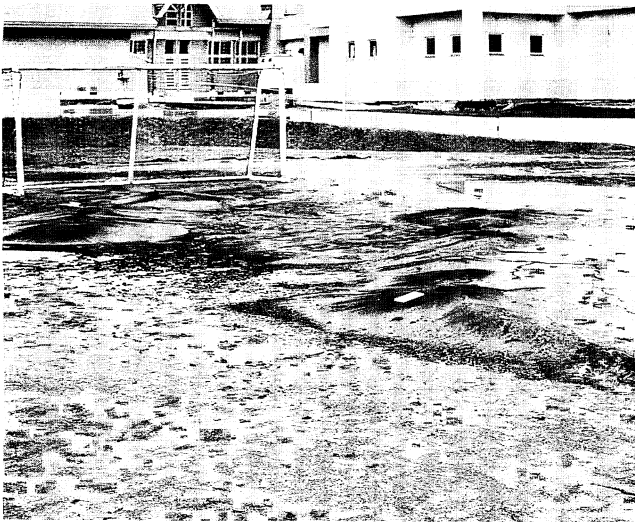
中の沢地区：ここでは、いたるところで液状化にともなう噴砂や亀裂が多数認められました。特に、中の沢小学校では校庭に亀裂が生じ、そこから砂が噴き出した痕跡が確認できました（写真2）。ここは、海岸と丘陵にはさまれた湿地帯となっています。

写真2 中の沢小学校グラウンドの噴砂

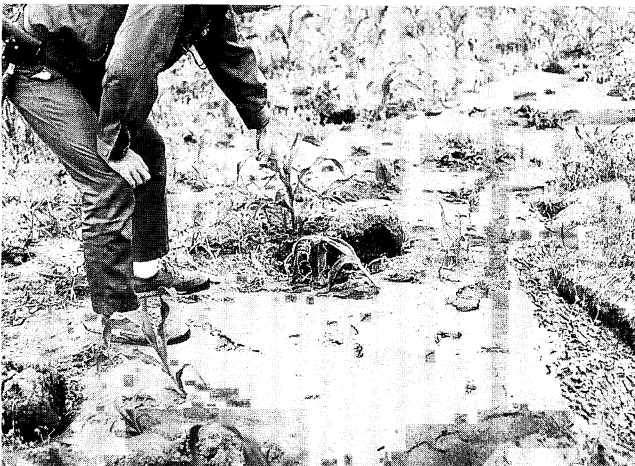
豊津地区：ここでは、液状化にともない畑や牧草地に多数の噴砂や亀裂が生じました。また、噴砂にともない畑の土が吹き飛ばされているのも確認でき、液状化によって発生した圧力の大きさに改めて驚かされました（写真3）。また、国道5号線では道路が波打ったようになる現象も特に顕著に認められました。

写真3 噴砂にともない吹き飛ばされた土壌（長万部町豊津）

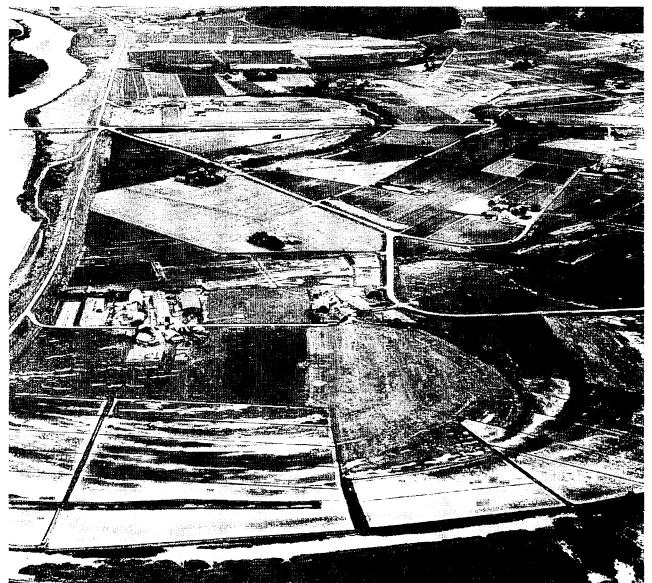
地震後、航空機から撮影された写真や現地調査で、これらの現象が発生した場所とかつての川の蛇行とが大きく関連していることがわかりました。つまり、旧河道跡とその周辺で地割れや噴砂が多数見られました（写真4）。また、旧河道の内側では、その堆積物（^{とっす}突州堆積物）に沿って地割れや噴砂が認められました。北桧山町兜野地区や今金町豊田地区などでは、砂だ

写真4 地震直後の航空写真から認められる地割れや噴砂の状況（北桧山町兜野地区）：シン技術コンサルタント撮影による

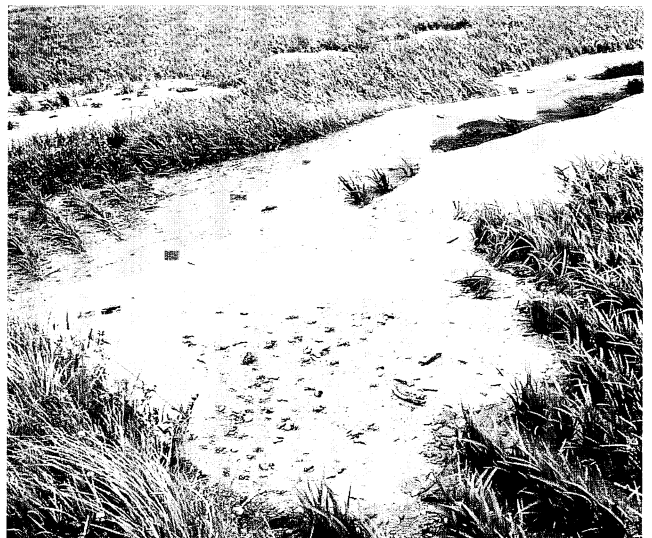
けではなく、礫、木片、泥の塊も噴出しており、水田のあぜが波打つように曲がったり、水田が陥没しているところもありました（写真5）。

写真5 液状化による噴砂の状況（礫、木片なども噴出している）
