## 5 考察

### (1) 河畔林の流木捕捉機能

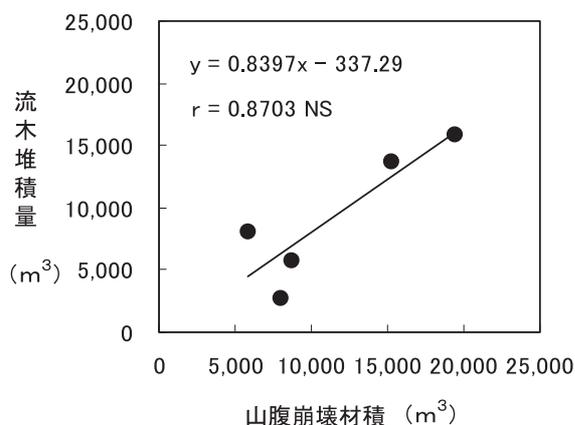
流域区分別の山腹崩壊材積と流木堆積量との関係は(図-17)、有意水準には僅かに達しないものの正の相関を示した。この関係は、流域区分別の山腹崩壊材積(図-9)と流木堆積量(図-12)の両図の類似性からも示唆された。山腹崩壊材積と流木堆積量の相関関係を低下させているのは、本流の中～下流域での山腹崩壊材積が5流域区分の中で最も少ないにもかかわらず、同流域の流木堆積量は3番目に多いことにあると考えられる。

図-17 流域区分別の山腹崩壊材積と流木堆積量との関係

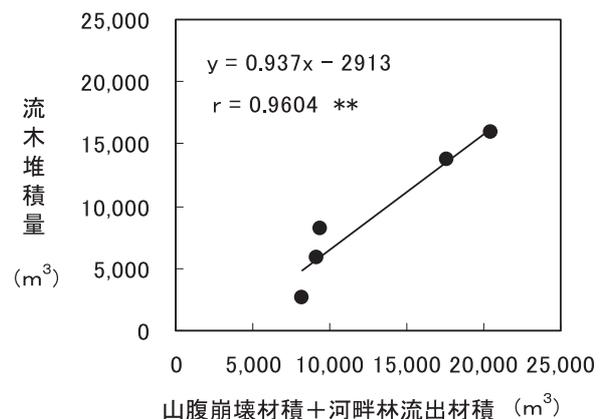
一方、流域区分別の河畔林流出材積と流木堆積量との関係は無関係に近かった( $r = 0.3167$  NS)。山腹崩壊材積が最少であった本流の中～下流域で河畔林の流出材積が最多であったことから、各流域の山腹崩壊材積と河畔林流出材積の合計値は流木堆積量とより高い正の相関関係にあることが期待される。両者の関係は、期待通り1%水準で統計的に有意な正の相関が認められた(図-18)。これらのことから、大きな被害をもたらした流木の主要な供給源は山腹崩壊であり、河畔林の流出は副次的な供給源であるといえる。

図-18 山腹崩壊材積と河畔林流出材積の合計値と流木堆積量との関係

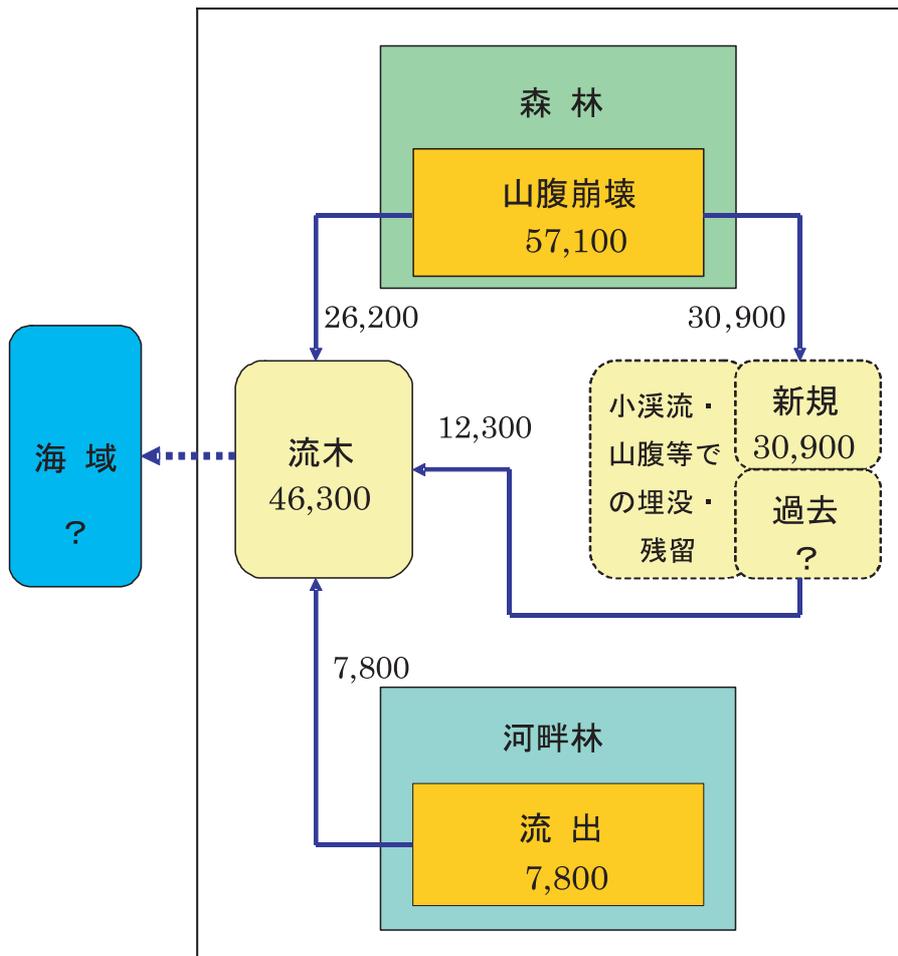
各流域が閉鎖系であると仮定して、各流域の新しい流木の供給源(山腹崩壊と河畔林流出)の合計材積から今回の大雨で新たに流木になった新流木の材積を減じた値を算出した。流出した河畔林はすべて流木になったと考えられるので、算出した値は山腹崩壊材積のうち林地等に残留する材積を示唆する(表-16)。実際には、各流域は閉鎖系ではなく、上流域から下流域へと流木は系外へ移動しているであろうがその量は不明である。また、流域全体から海域へ流出した量も不明であるが、ここでは、流域全体を閉鎖系と仮定して流木等の流れを考察してみる(図-19)。全流木量46,300 m<sup>3</sup>のうち12,300 m<sup>3</sup>は、もともと河道や山腹に堆積していた古い倒流木が再移動したもの(表-13)であるが、それらが台風前(過去)にどのくらい存在していたかは不明である。河畔林の流出は7,800 m<sup>3</sup>であり、これらはすべて流木になったと考えてよい。もう一つの流木供給源である山腹崩壊由来の量は、全流木量から古い流木と河畔林由来の量を差し引いた26,200 m<sup>3</sup>と算出される。さらに、全山腹崩壊材積から流木になった量を差し引いた30,900 m<sup>3</sup>が新規に小溪流や山腹等に土砂に混じって残留するものと推察される。その量は全山腹崩壊材積の54%に相当する。

図-19 流木等の流れの模式図（単位はすべて $m^3$ ）

この報告では、河畔林の被害量に関して、空中写真と現地調査から算出した流出量 $7,800 m^3$ （表-12）と流木調査による河畔林由来の流木材積 $10,600 m^3$ （表-14）を併記してきた。後者には、河畔林の主要な構成樹種であるヤナギ類やケヤマハンノキの他に山地性溪畔林の構成樹種であるヤチダモが含まれていることに加えて、もともと山腹に生育していたヤナギ類やケヤマハンノキが混じっている可能性が十分にある。一方、前者には、調査対象が河川近傍であることから、被害材積の99%はヤナギ類とケヤマハンノキが占めていて、山地性の樹種はごくわずかしが含まれていない。このような理由から、流木の流れの考察では河畔林をより厳密に定義した $7,800 m^3$ を採用することとした。

また、小溪流や山腹等での残留量 $30,900 m^3$ には少し注意が必要である。それは、ここに示した残留量が洪水直後の状態を想定して算出した値であることである。実際には、洪水直後から、人家や道路等への二次災害が心配されるような危険箇所の土砂・流木は次々と除去されており、現時点で小溪流や山腹等に残留している倒流木はもっと少ないと考えられる。さらに、海域への流出量は不明であるが、その中にはかなりの割合で山腹崩壊由来のものが含まれていると考えられることから、その分だけ残留量は減っていると推測される。それでもなお残留する流木等については、「台風10号による山地災害対策検討委員会」の提言等に当たって、中長期的な対策を検討していく必要があるだろう。

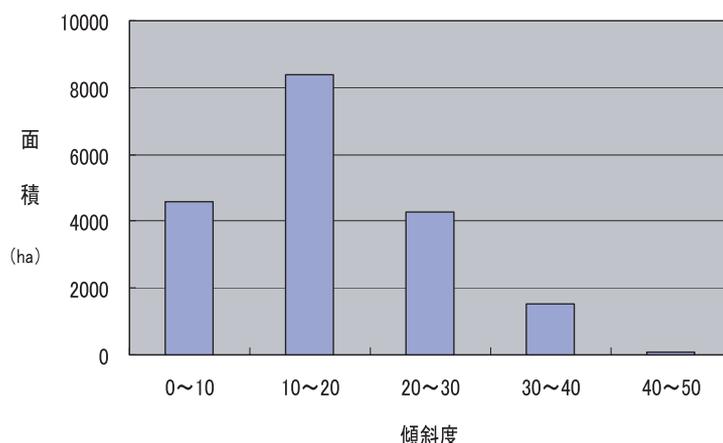
国土地理院発行の50mメッシュ標高からGIS上で斜面傾斜を計算し、傾斜度別に森林面積や崩壊地面積を求めた。傾斜度別の森林面積は10～20度で最多であり、次に0～10度の緩斜地が多かった（図-20）。傾斜度別の崩壊地面積は、森林面積と同様に10～20度で最多となった（図-21）。また、森林面積に占める崩壊地面積の割合（崩壊面積率：%）を傾斜度別に求めたところ、40～50度で最も高く（約2.4%）、次いで30～40度で高かった（図-22）。これらのことから、今回の山腹崩壊は斜面傾斜が急なところで、より多く発生しているといえる。

図-20 傾斜度別の森林面積

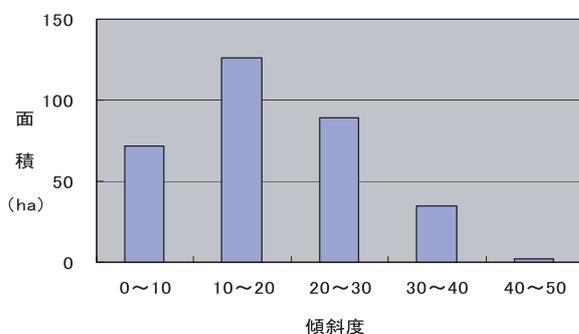
図-21 傾斜度別の崩壊地面積

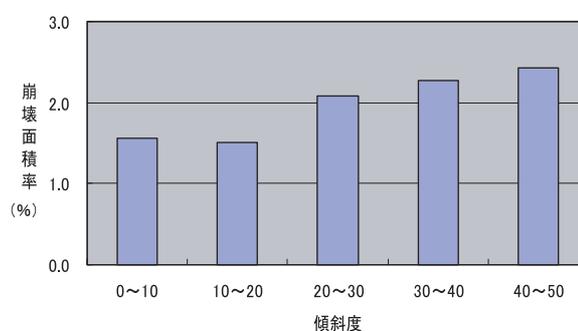
図-22 山腹傾斜と崩壊面積率

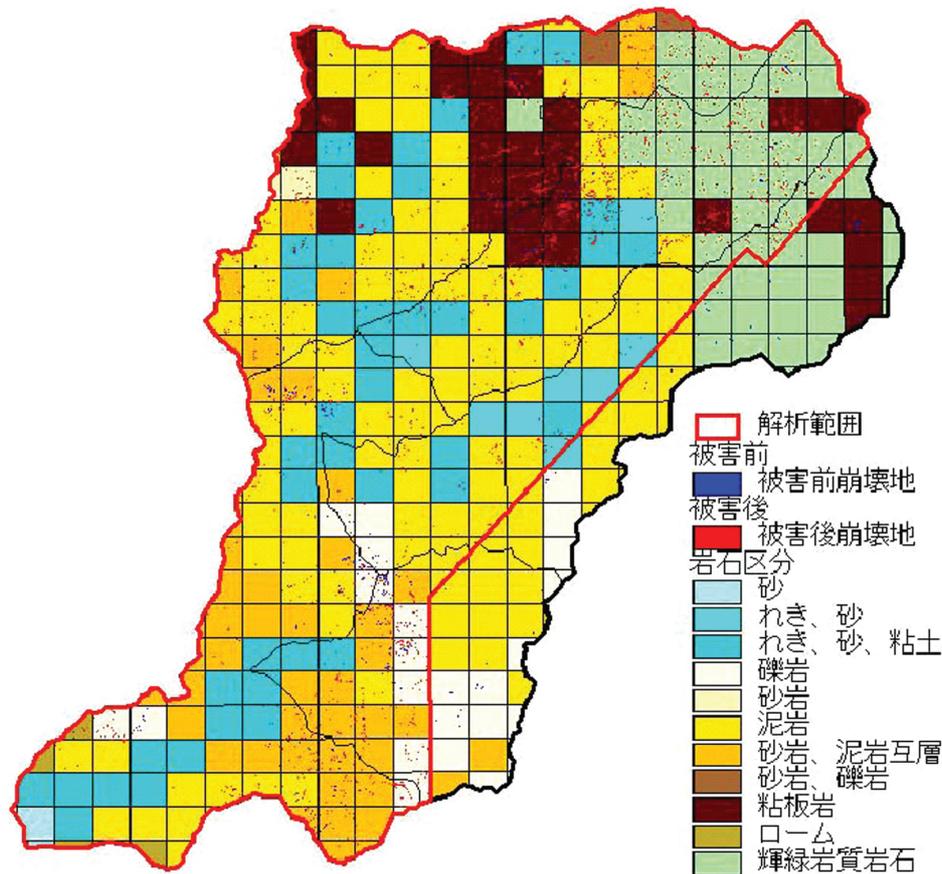
崩壊地の発生は、大きく2つの地域に集約することができる。ひとつは、輝緑岩質礫岩・粘板岩などの分布する本流上流域および里平川流域であり、もうひとつは元神部川流域に代表される、砂岩・泥岩地帯である（図-23）。この2タイプはともに流木の発生源として重要ではあるものの、その形態にはそれぞれ次のような特徴がある。

図-23 厚別川流域の表層地質（1 kmメッシュの国土数値情報を基に作図）

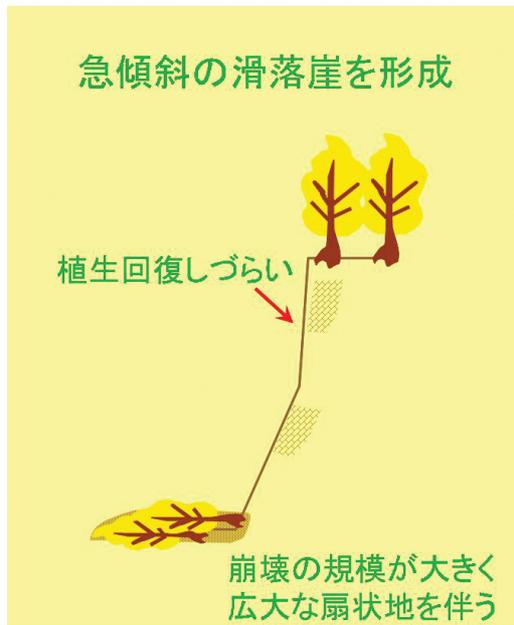
礫岩、粘板岩地帯の崩壊の特徴（図-24）として、崩壊最上部の滑落面が垂直となっておりほとんど植生が回復せず、露出したままであることがあげられる。急斜面の谷頭では基岩の風化が進行し、崩壊を繰り返していると考えられる。表層の削剥が激しいため谷頭の浸食が進んでおり、急傾斜かつ規模の大きい滑落面が形成される傾向にある。このため、ひとたび崩れたときの生産土砂量も非常に多い。今回の場合、局所的な豪雨により風化土層が崩壊し、斜面の樹木を巻き込み土砂が押し出し扇状地を形成したものと考えられる（写真-15）。とくに隣接した谷どうしで集中して崩壊が発生した箇所が多かったため、谷の出口でそれらの押し出し土砂が合流して土石流化し、分厚い扇状地堆積面を形成したものと考える。礫岩地帯の崩壊の特徴は、結果として里平川流域と本流の上～中流域に大量の山腹崩壊材積や流木堆積量をもたらしたと考えている。

図-24 輝緑岩質礫岩、粘板岩地帯の崩壊の特徴

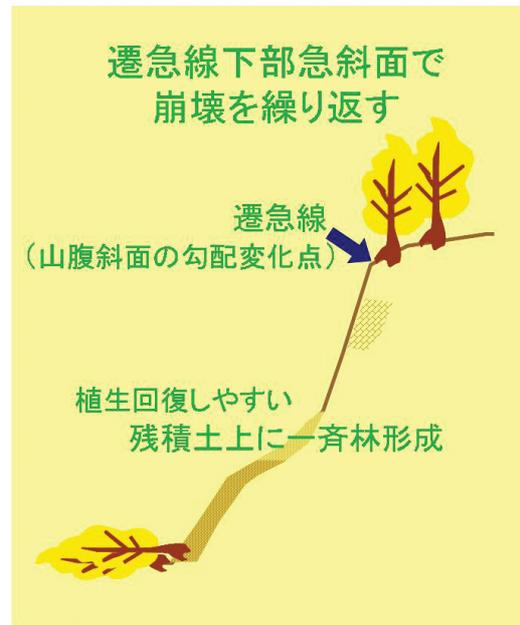
一方、砂岩・泥岩地帯（図-25）では、尾根沿いの緩斜面と、山腹の急斜面を区分する勾配の変化点（これを遷急線と呼ぶ）が明瞭で、崩壊は遷急線下部の急斜面で発生している。崩壊によって生産された土砂は斜面脚部で残積土となり、この上に一斉林を形成する

ことが特徴である。したがって、礫岩、粘板岩地帯の崩壊地に比べると植生は回復しやすいと推測される。今回新たに発生した崩壊箇所は、底辺が15m、高さが20～30m、滑落面の平均斜度が30～40°ほどの規模で、表層から1m未満の比較的浅い層にすべり面をもつ典型的な表層崩壊（写真-16）と判断された。また、古くに滑落した堆積土砂には崩壊後に更新したケヤマハンノキやサワシバなどの二次林が成立している。

図-25 砂岩、泥岩地帯の崩壊の特徴

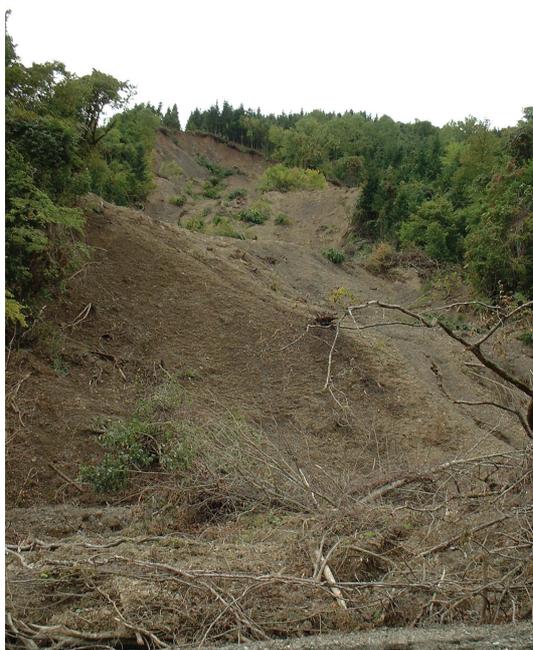
写真-15 里平川支流ウエンテシカン沢の崩壊

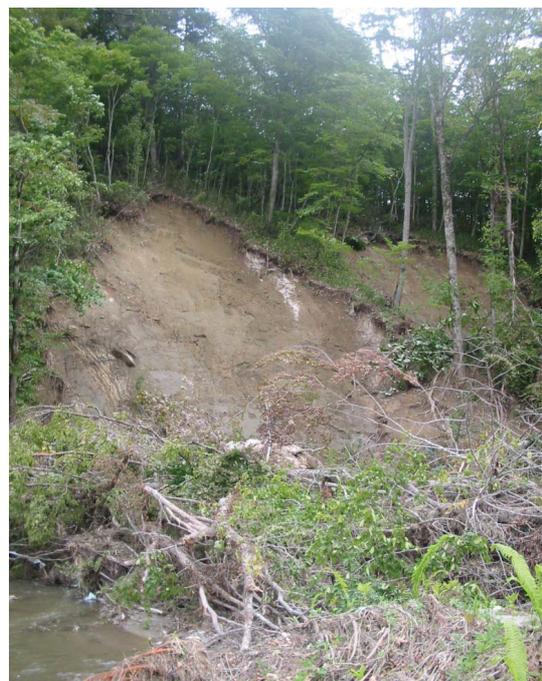
写真-16 元神部川の崩壊

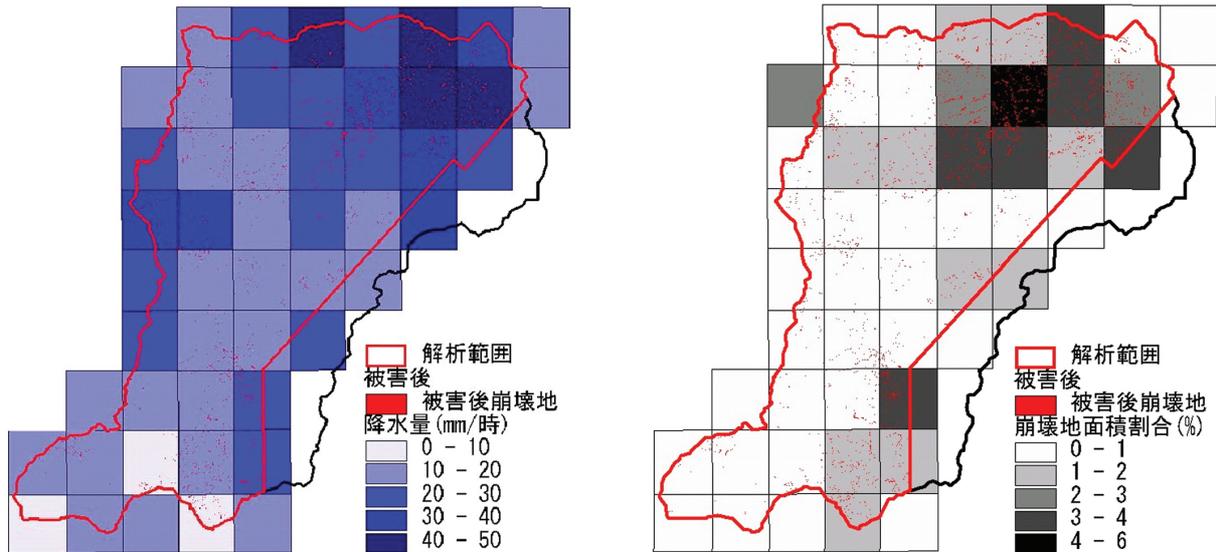
図-26に、最も降雨が激しかった8月9日の21時から10日の1時30分にかけての厚別川流域の2.5kmメッシュの1時間当たりの平均降水量（札幌管区气象台提供データから算出）と崩壊面積率を示した。色の濃いメッシュが2つの図の類似した位置にあることから、降水量の多い地域と山腹崩壊の多い地域との類似性を示唆する。実際、2.5kmメッシュの降水量と崩壊面積率との関係は0.1%水準で統計的に有意な正の相関を示した（図-27）。このようなことから、今回の台風による山腹崩壊は降水量の多いところで多発したといえる。

図-26 2.5kmメッシュのレーダーアメダスに基づく降水量（左）と崩壊面積率（右）の分布図

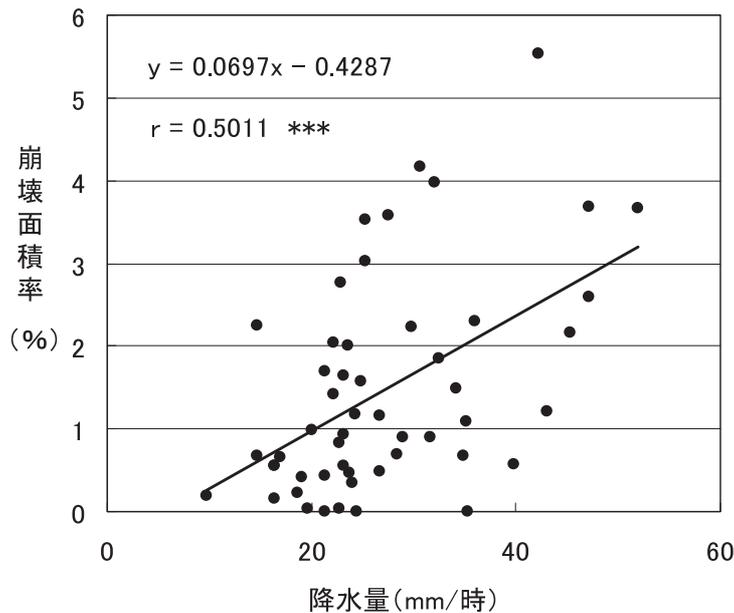
図-27 2.5kmメッシュの降水量と崩壊面積率との関係

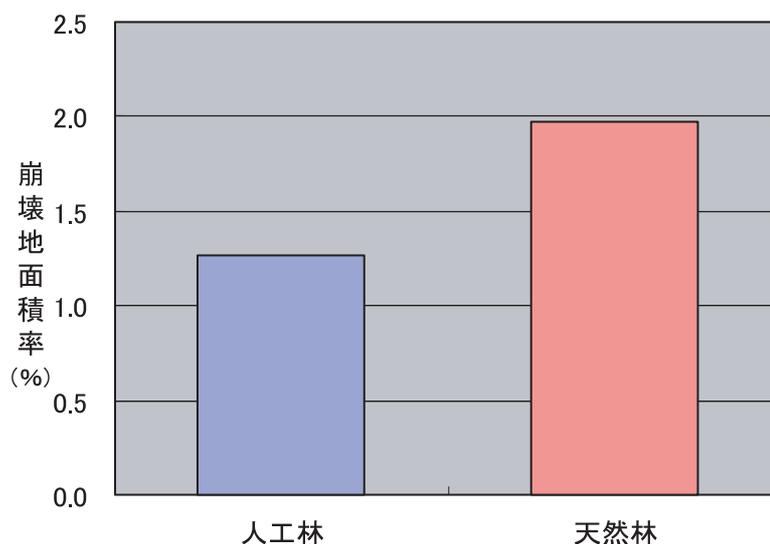
図-28に、人工林と天然林の崩壊面積率を示した。人工林の崩壊面積率は天然林の約2/3であり、かなり低い。また、流木の組成から見ると、新しい流木に占める針葉樹由来の流木は12%程度（表-14）であり、これらの針葉樹の大半が人工林由来であると仮定しても、今回の大雨で造林木が流出したケースは少ないと言える。このことは、日高支庁が日高町、平取町、門別町、新冠町などの4町で実施した過去3年間に行われた間伐箇所への悉皆調査による結果（534林分中、崩壊があったのは22林分）とも一致する。さらに、崩壊が多発している里平川支流ウエンテシカン沢流域内には、一部トドマツの植栽地があるが、植栽地の有無に拘らず崩壊が発生していることから、間伐等の森林施業が崩壊の引き金になっているわけではないと考えられた。ただし、これらのことは人工林が比較的緩斜面に多く存在するために、崩壊の発生が少ないだけであることも十分考えられる。しかし、いずれにしても植栽や間伐などの人為が山腹崩壊を促進した形跡はうかがえない。

図-28 人工林と天然林の崩壊面積率
