ホタテ貝殻混入型人工礁に関する研究(受託) その1

釧路工業株式会社(釧路市)が開発したホタテ貝殻をコンクリート材料に配合した人工礁に関する受託研究を、釧路水産試験場では平成16年度～20年度の5年間実施することになりました。今回はこの研究計画の概要と平成16年度実施結果について紹介します。

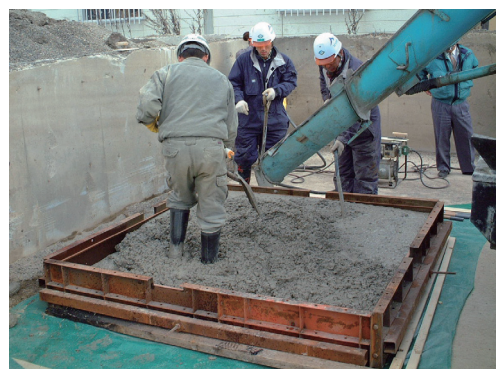
型枠にコンクリート等を流し込むこと

写真 1 人工礁型枠への打設

打設 (写真 1)

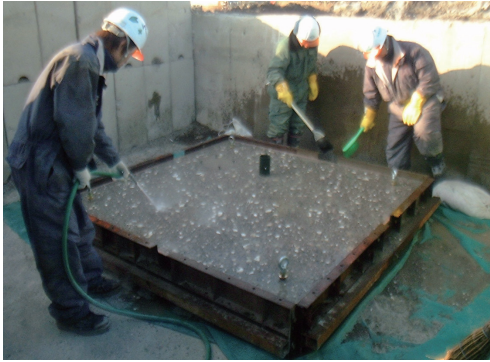
流し込んだコンクリート等の上に水をかけて表面を適量流し、一緒に混ぜたホタテ貝殻片を露出させること

写真2 試験礁表面の洗い出し

洗い出し (写真 2)

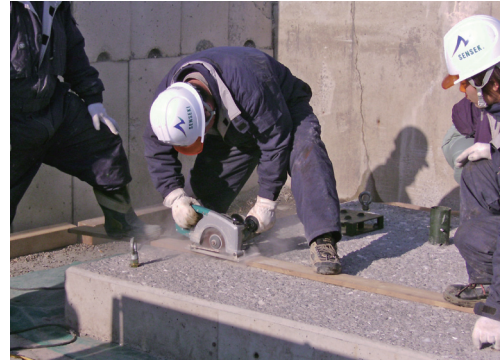
写真6 人工礁表面の溝切り

人工礁表面の溝切り (写真 6・7)

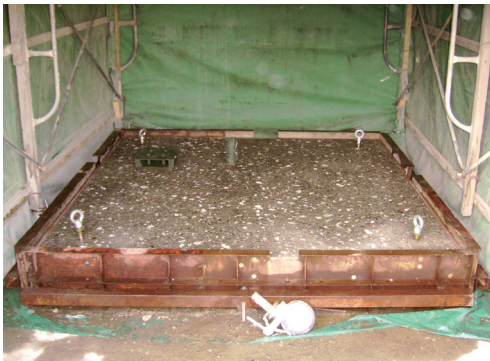
型枠に流したコンクリート等材料が、固まり強度が増すまで寝かせること

写真3 養生中の人工礁

養生 (写真 3)

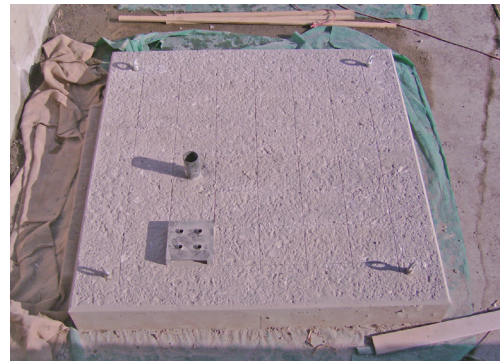
写真7 溝切り後の人工礁

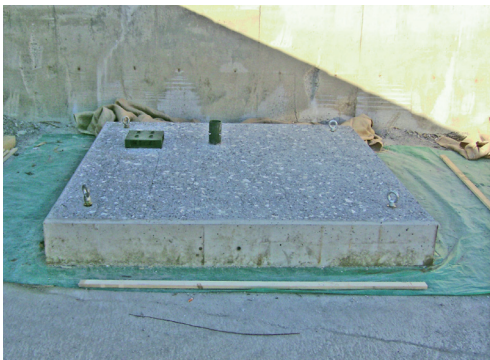
写真4 ホタテ貝殻混入型試験礁

人工礁本体完成 (写真 4・5)

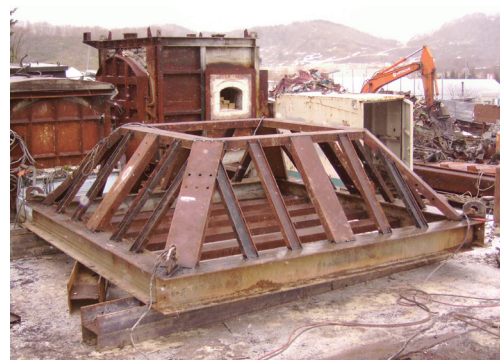
写真8 人工礁台座

人工礁台座完成 (写真 8)

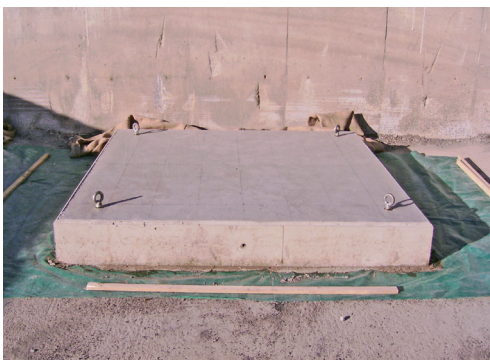
写真5 コンクリート製対照礁

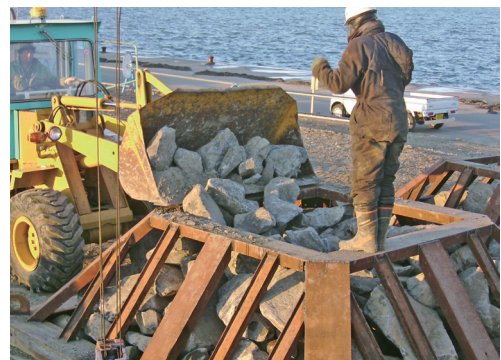
写真9 台座への割石詰め

台座への割石詰め (写真 9)

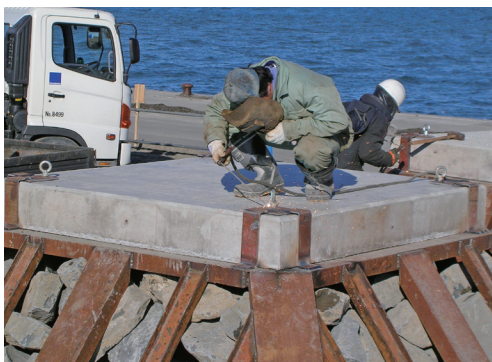
写真10 人工礁の台座取り付け

人工礁の台座への取付け (写真 10)

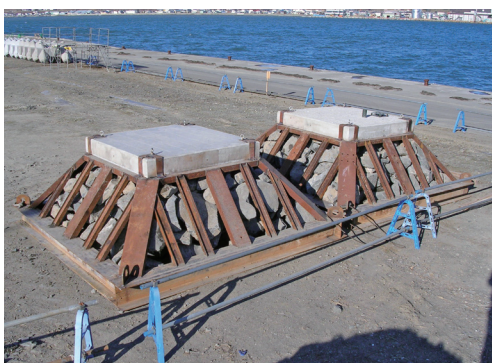
写真11 完成人工礁

人工礁完成 (写真 11)

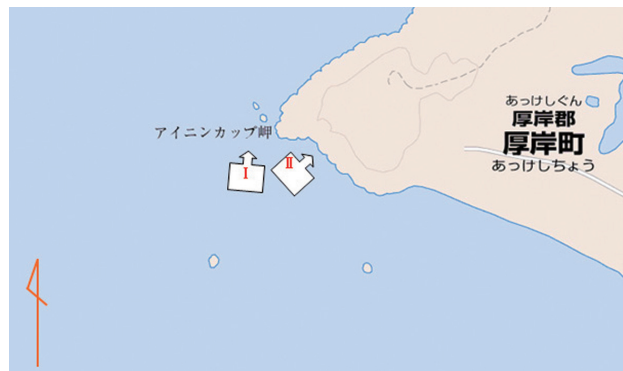
図1 人工礁位置と方位
(I:試験礁、II:対照礁)

完成した人工礁2基は、平成17年1月24日に、写真12と13に示した地形の厚岸町アイニカップ岬に、概ね図1のような位置と方位で設置しました(図1)。

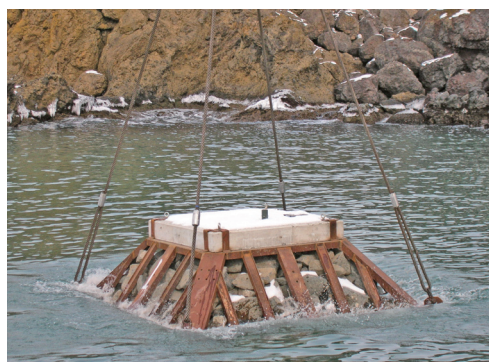
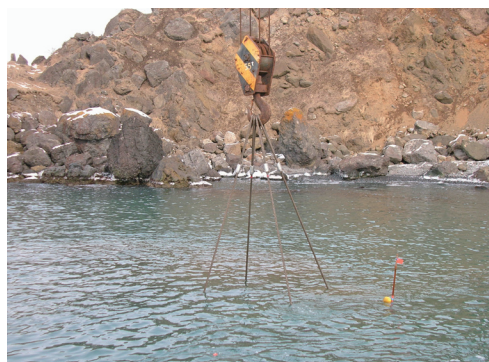
写真14 人工礁の設置

写真15 人工礁の設置

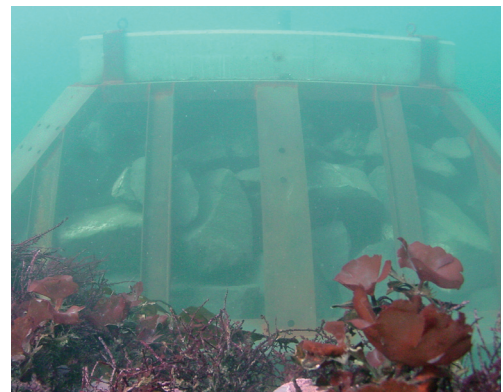
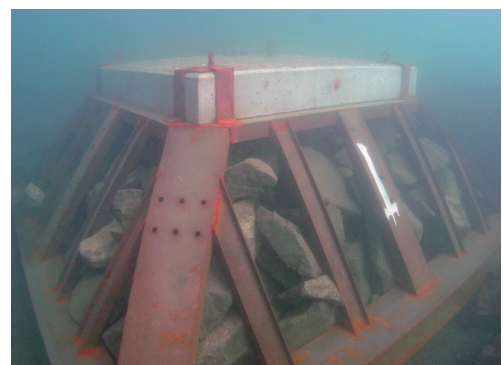
写真 1 6 海中の試験礁

写真 1 7 海中の試験礁
