北海道における山腹植生工法の研究 (1)

—— 道南・道央地域での既施工地の実態 ——

A study of the mountainside revegetation works in Hokkaido (1)

—— The actual conditions of revegetated slopes
in Southern and Central Hokkaido ——

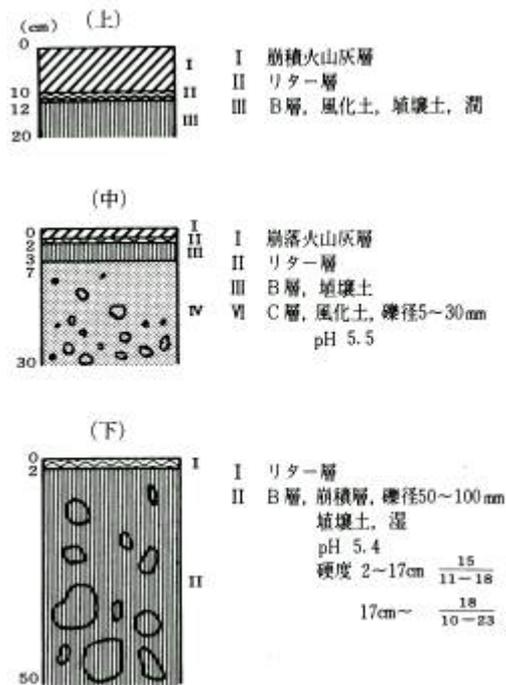
図-2 No.1 調査地の土壌断面

土壌は下部で深く上部では浅かった (図-2)。斜面の最上部では 10cm もの火山灰が施工斜面のさらに上部から移動していた。中部では火山灰層は薄くなり、2cm の厚さでリター層を覆っていて、土砂の移動がわかった。また、基岩の風化物である 0.5~3.0cm の角礫が混在していた。さらに斜面下部では表層に 2cm の厚さのリター層が認められ、50cm の深さまでたやすく掘り進めたが、なお 5~10cm の角礫が混在していた。斜面中部で認められた移動火山灰層はここではみられなかったことから、火山灰は植生によって移動を防がれていたと判断された。

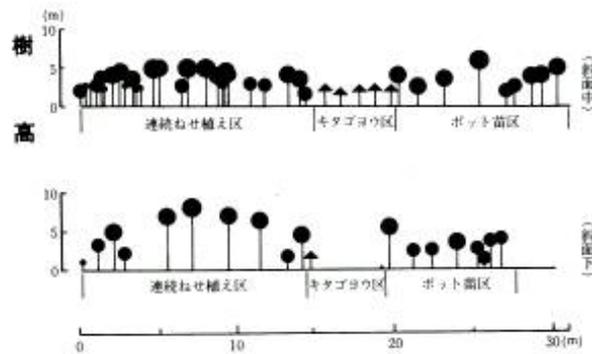
図-3 植栽後7年を経過したケヤマハンノキ・キタゴヨウ林 (No.4 調査地)

導入木本の調査は2本のラインを設定して行った（図-3）。植栽後7年で，平均樹高はねせ植え区の中中部が4.2m，下部が6.0m，ポット苗区の中中部が4.9m，下部が4.1mでキタゴヨウ区はすでに被圧されていた。立木密度はねせ植え区の中中部が21,000本/ha，下部が7,000本/ha，ポット苗区の中中部が9,000本/ha，下部が11,000本/haであり，キタゴヨウの下部は極めて残存率が低い。

キタゴヨウの生長はトマツと同様に遅く，山腹植生工での一次植生としての使用は避けるべきであることを考察した。

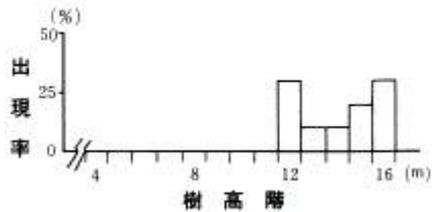
図-5 植栽後 11 年を経過したケヤマハンノキの樹高階別頻度分布 (No.21 調査地)

1) No. 21 調査地 (真狩村石村の沢) : 1969年に土留的な谷止工を施工し、種子付ネット伏工を行い、ケヤマハンノキのポット苗 (0.5-P_{0.5} 苗) を谷頭部に植栽した (伊藤ら, 1974)。植栽後 11 年で上部では 4~9m 階 (平均 8.1m), 下部では 12~16m 階 (平均 14.1m) と樹高を高めていた (図-5)。下部での生長は樹幹解析図 (図-6) から、1m/年以上もあり、肥大生長も衰えることなく生育していた。導入草本はほとんど退化していた。

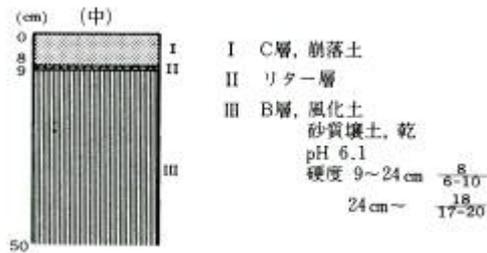
図-7 No.21 調査地の土壌断面

土壌は、上部で 38cm まで、下部では 50cm の深さまで容易に堀れた。断面には崩落土がリター層を覆っていたが、これは斜面上部の採草地斜面に由来するものである (図-7)。

ここでは侵入樹種を後継樹として保育し天然生林へ誘導すべきである。なぜなら、これま

でケヤマハンノキは早期に林冠を閉鎖するための一次植生であるという観点に立って植栽をしてきた。次の段階として一斉林から多様な樹種による複相林へ転換をはかる必要があると考えるからである。表-4で示したようにすでにササ高を5樹種、8本も越えている。植栽木であるケヤマハンノキは前述のように一次植生として導入したものであるから保育伐を行い、侵入樹との交代をすすめる施業が考えられる。

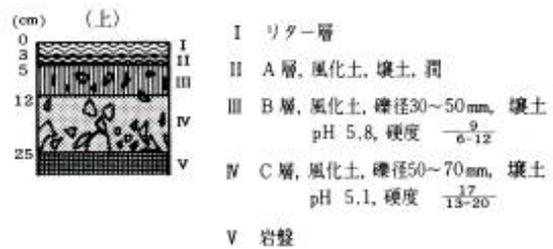
図-8 No.510 調査地の土壌断面

土壌は、上部では深さ 25cm まで掘り進むのは困難であったが表面には約 3cm のリター層が集積していて、A, B, C の 3 層に分化していた (図-8)。崩壊跡地も約 30 年で 3 層位に分化する 1 例が得られた。下部でも 30cm まで掘るのが困難で、特に 15cm から下方は礫を主とする風化層であった。しかし、下部では 3 層には分化していない。

この斜面では、上層木となるべき導入木本のニセアカシアが消滅したため、雪の移動を防止する乱抗の効果が発揮されず、侵入木本の生長は困難である。

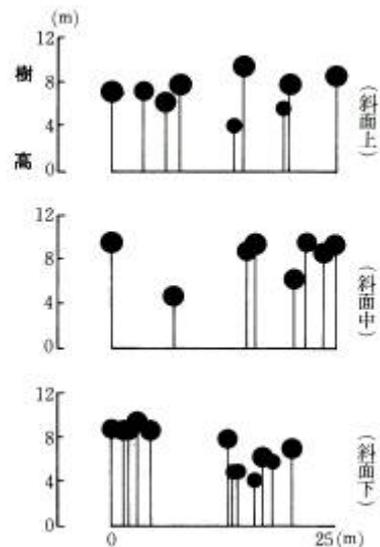
図-9 植栽後 16 年を経過したコバノヤマハンノキ林 (No.513 調査地)

ていた。木本は今回の調査の中で、ハンノキ類としては最も古く、最大樹高 12m 階に達していた (図-9)。残存率は低下しているが依然として 3,000 本/ha 以上あり林冠を閉鎖していて、安定した林相であった。

侵入木本のなかにはすでに樹高 10m 以上のものもあって、ハンノキ一斉林から、多様性をもつ森林に移行しつつあり、林床も安定していることから、このような林型が山腹植生工の目標と考えてよいだろう。

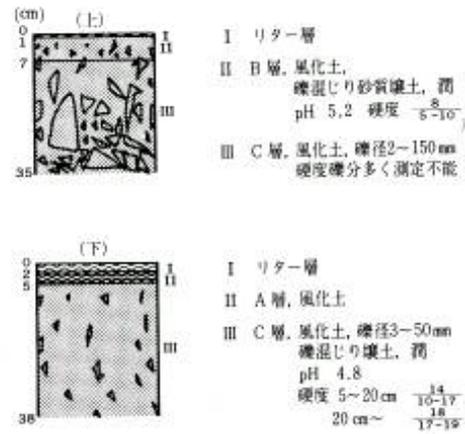
図-10 No.513 調査地の土壌断面

土壌は、上、中、下部とも 30cm 以上まで掘るのは難しかったが、リター層は 1~3cm の厚さに集積していた。断面調査から上部には B 層が、下部では A 層がそれぞれ発達していた (図-10)。

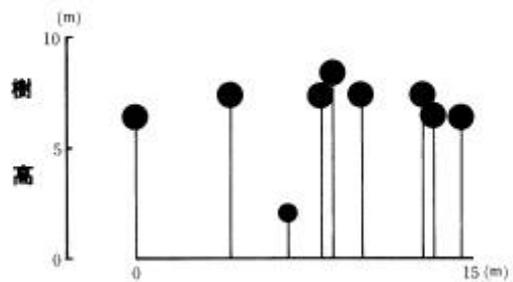
図-11 植栽後 15 年を経過したナガバヤナギ林 (No.517 調査地)

施工後 15 年を経過した時点では、すでに草本は退化していて、わずかに OG がみられただけである。ナガバヤナギは 6,000 本/ha、樹高は 2.5~9.0 m 階 (平均 5.3m) で、15 年間の定期平均樹高生長量は 0.35m/年である (図-11)。

調査時点ではナガバヤナギは林冠を閉鎖しているが、図からもわかるように被圧木がみられ、また多様性をもたせるためにはこれらを伐採して、上層木となる可能性の高いミズナラ、イタヤカエデ、ケヤマハンノキなどの保育が必要である。

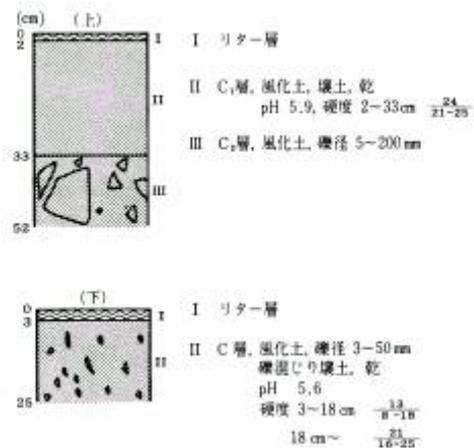
図-12 No.517 調査地の土壌断面

土壌は全体的に乾燥気味であった。上部では深さ 52cm までたやすく掘り進め、表面には 2cm のリター層が集積し、その下方は C₁、C₂ の 2 層に分けられた (図-12)。下部では浅くかつ角礫混じりで硬度は 21~25 で深さ 25cm まで掘り進むのは難し

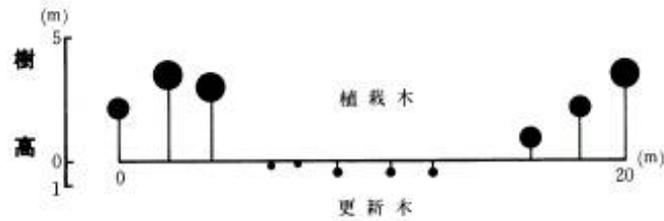
図-13 植栽後13年目のニセアカシア林 (No.514 調査地)

1968年の施工斜面で、斜面長が短く、土留工は施工していない。10,000本/haで導入したニセアカシアの成績は不良で、13年間の定期平均樹高生長量は0.23m/年で、林冠の閉鎖もみられず、更新もまばらであった(図-13)。

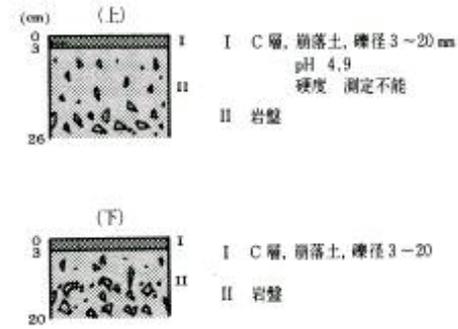
図-14 No.514 調査地の土壌断面

土壌は2箇所調査した(図-14)。上部は深さ26cmまで掘るのは困難で、断面には厚さ3cmの崩落土層があり、その下方は礫径3~20mmの弱風化層であった。下部も深さ20cmまで掘るのは極めて困難で、表面には厚さ3cmの崩落土層があり、その下方は岩盤の弱風化層であった。硬度の測定はブロック状の風化層のため測定不可能であった。

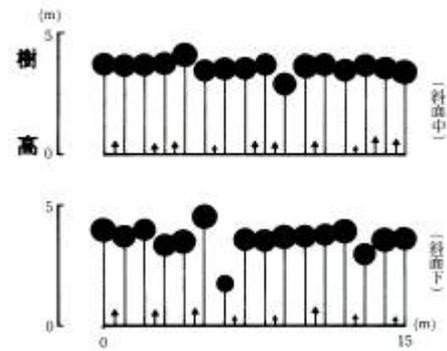
図-15 植栽後 5 年を経過したコバノヤマハンノキ・トドマツ林 (No.503 調査地)

草本の生育は順調で、木本の生長は差があった(図-15)。コバノヤマハンノキは中、下部ではほ

ぼ 5m 階で (平均 4.9m), 林冠を閉鎖していた。5 年間の定期平均樹高生長量は 0.98m/年と極めて良好で, 雪害もみられなかった。

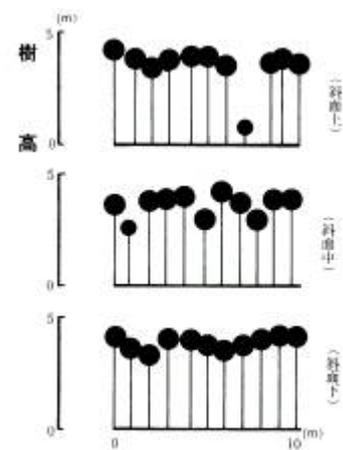
図-16 植栽後 5 年を経過したコバノヤマハンノキ林 (No.527 調査地)

草本は植生盤筋工で、木本はコバノヤマハンノキが苗間 1m×列間 1.5m で導入されている。草本は 5 年を経過して、ほとんど退化していた。植生盤に混入されたエニシダとニセアカシアは発芽、生育が悪かった。導入木本 (図-16) は樹高 5m 階に達して、5 年間の平均樹高生長量は 1.0m/年を越え、生育成績は極めて良く、林冠を完全に閉鎖していた。

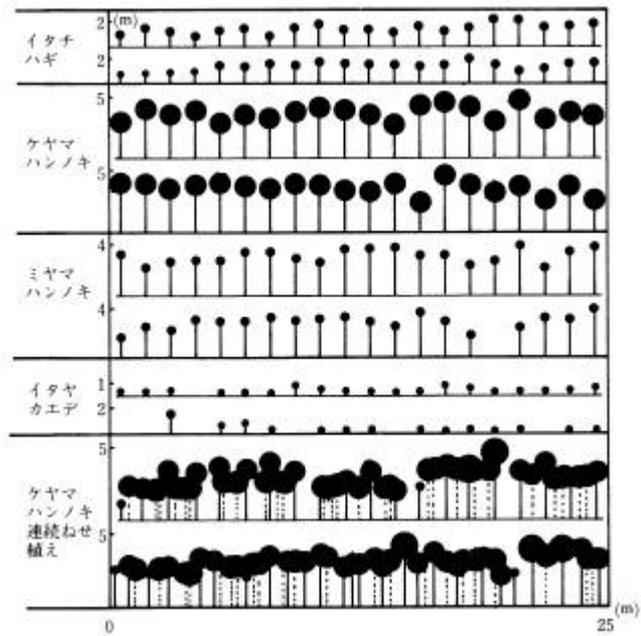
図-18 植栽後6年目の樹種適応試験地（No.502 調査地）

5) No. 502 調査地 (石炭露天堀跡植栽試験地) : No. 501 と同時に、斜面上部のやや条件の良いところに設定した。ここも 4 年目の結果は報告している。6 年目の生育の総括 (図-18) から、ハンノキ類の生長の良いことがわかる。侵入木本はカラマツ、ヤマグワ、バッコヤナギなど 6 種を、草本はウド、エゾヨモギ、オオイタドリ、アキタブキなど 10 種があった。

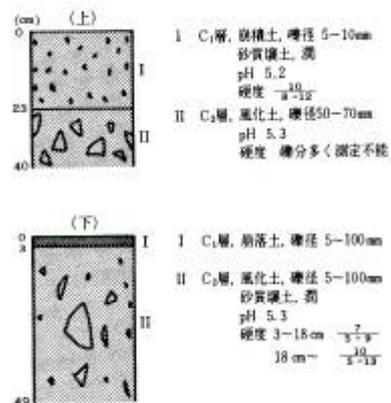
図-20 No.520 調査地の土壌断面

みられ、その下は2~5mmの角礫混じりの風化層であった。No. 520では2箇所調査した(図-20)。上部は深さ0~23cmが5~10mmの角礫混じりの、その下方のさらに大きな角礫混じりの二つの風化層に分けられた。斜面下部では表面に3cmの厚さの崩落土層がみられ、その下方は5~100mmもの角礫混じりの風化層であった。

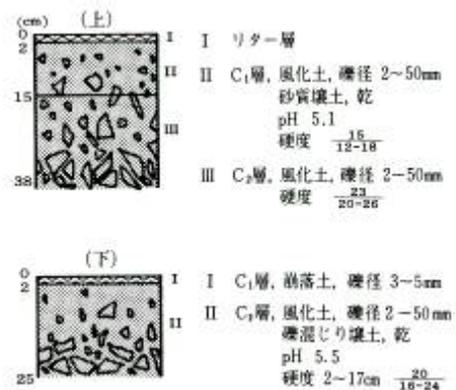
図-24 No.521 調査地の土壌断面

土壌は、No. 521 の上部では 38cm の深さに堀るのが難しかったが、表面には 2cm のリター層の集積がみられ、その下方は風化の程度により 2 層に分けられた (図-24)。斜面下部は一層未風化で、25cm の深さに堀るのが困難であった。No. 522 では、上部は 2~50mm の角礫混じりの堅密な層で、28cm の深さに堀るのは困難であったが、表面には 2cm の厚さのリター層の集積があった。下部でも 28cm の深さに堀るのは困難であったが、2cm の厚さのリター層の集積がみられた。

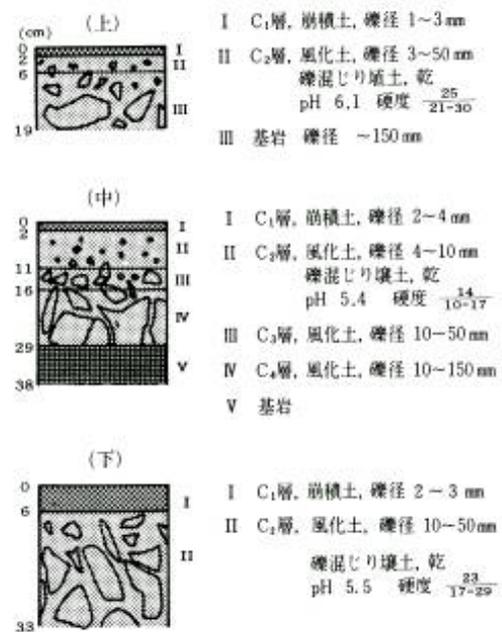
図-26 No.524 調査地の土壌断面

土壌は3箇所調べた(図-26)。上部ではわずかに深さ19cm

まで掘るのは極めて困難であった。斜面中部では深さ 38cm まで掘るのが難しく、深さと風化の程度との関係が判然としていて四つの層に分けられた。すなわち厚さ 2cm の崩落土層の下は厚さ 9cm の強風化層 (C₁)、10cm 程度の礫径の中風化層 (C₂) 極めて堅い基岩と分化している。斜面下部でも 35 cm の深さに掘るのが困難であった。

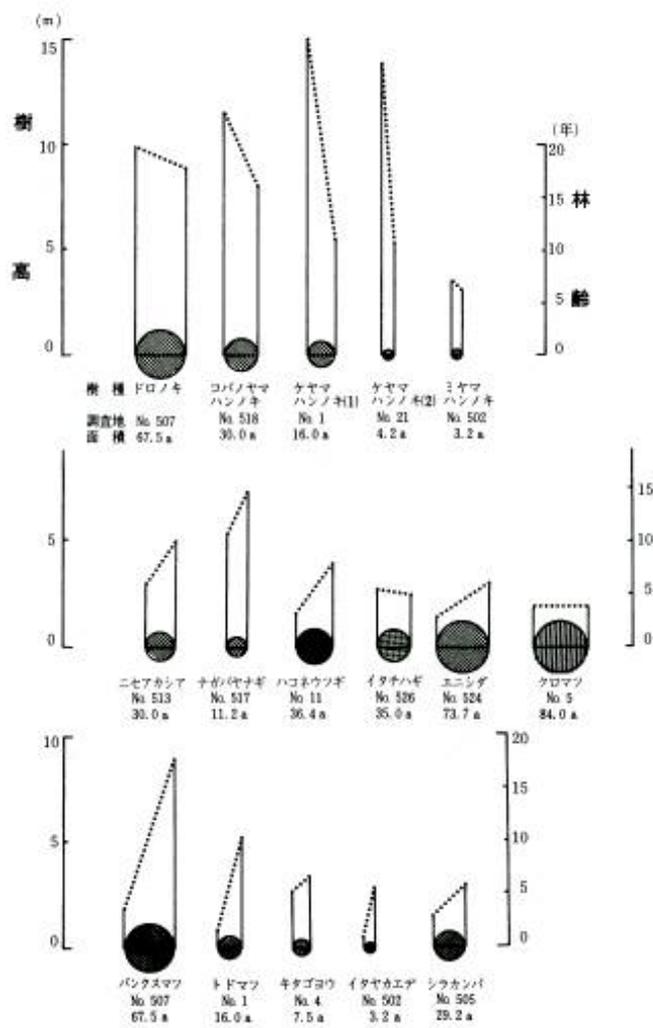
図-28 は 16 種の生長について、林齢と平均樹高、植栽地の面積の 3 因子の関係をまとめたものである。施工地の面積を円の大小として相対的に表わすようスケールを定めた。次に林齢と平均樹高を示す左右の両軸を結ぶ破線は定期平均樹高生長量が 0.5m/年のとき、水平となるようにあらかじめスケールを定めている。例えば、ケヤマハンノキ (1) は 15m に達するのに 11 年を要し、11 年間の定期平均樹高生長量は 1.3m/年であるから左上りとなり、逆にバンクスマツは 2m になるのに 18 年かかっているから同様に 0.1m/年となり、右上りとなる。

図-28 導入樹種の生長パターン
円は施行地の面積を表す。

筆頭はケヤマハンノキである。ケヤマハンノキは郷土樹種であり, 道南, 道央地域の周辺林分の約 30% でみられた。次にコバノヤマハンノキがある。この樹種は道央地域で多く植栽されてはいたが, 歴史的には, 治山用樹種として道外から移入されたものである。ミヤマハンノキはケヤマハンノキに比べ樹高は低い, 例えば高山地帯, 海岸地域などのより条件の厳しいところに自生していることから, 生育環境の厳しいところに用いるべきであろう。しかし, 同じハンノキ類でも, グルチノーザハンノキはこれまでの成績が不良なことから, 除外して考えなければならない。ドロノキは生存率がかなり低下しているが, 林冠を閉鎖している。

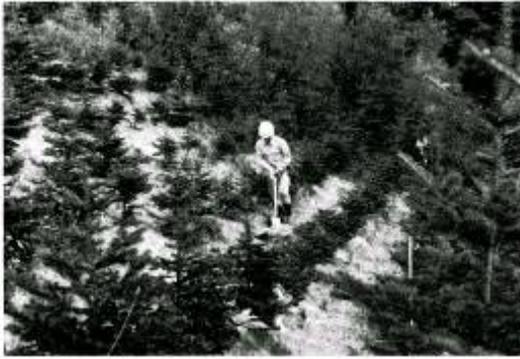
写真-7 植栽後9年目のトドマツ林
林冠の閉鎖がみられず、トドマツの一次植
生としての導入は避けるべきである。
(No.528)

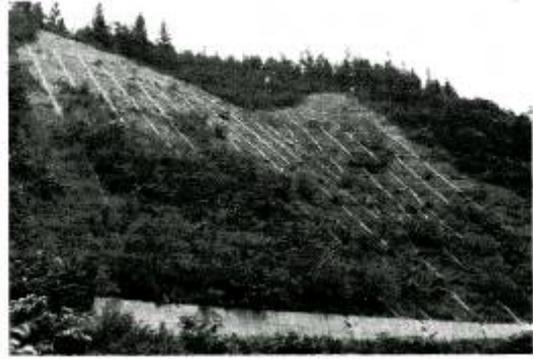
しかし、施工斜面内の成立木の調査では、ケヤマハンノキはわずかに伏工の3区画でみられたにすぎず、ヤナギは全体の34%にあたる118区画だけであり、斜面は部分的にしか閉鎖していない。このような不成績の原因は、一つには植栽時期の遅れによるものであり、他は斜面内部での水分環境の差によるものであろうと考えられた。

写真-8 植栽時期の遅れによる不成績地
ヤナギ埋幹工，ケヤマハンノキ
連続ねせ植え工施工 (No.506)

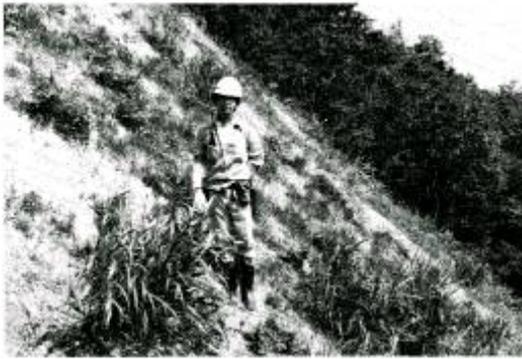
写真-9 航空実籾工施工後9年目の状態
再び裸地が発生してくる。
緑化基礎工の施工と木本の導入が必要であ
る。(No.508)

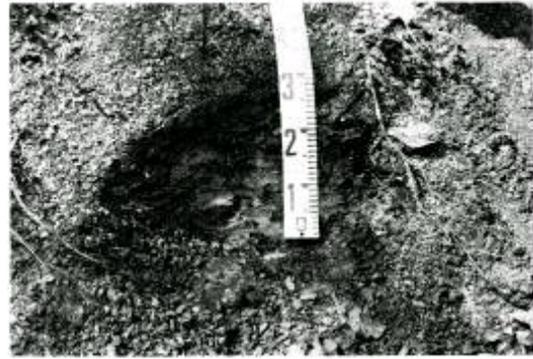
写真-10 治山事業施工斜面の典型的な断面 (1)
崩落層と未風化層，表面には依然としてリ
ター層はみられない。

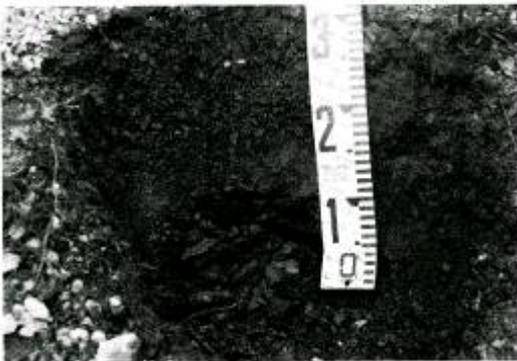
写真-11 治山事業施工斜面の典型的な断面 (2)
崩落層と弱風化層
