## “バイオフィーム”を調べる！

今年度から国立医薬品食品衛生研究所より受託した「衛生管理における食中毒菌のモニタリング方法に関する研究」が始まります。この事業では、食品製造施設で見受けられる“バイオフィーム”について基礎的研究を行います。

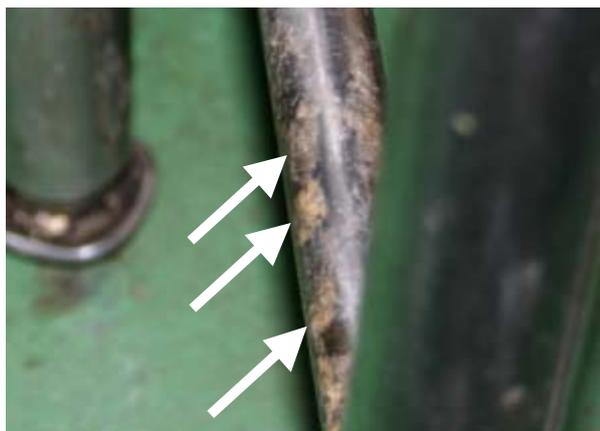
図1 ステンレス製作業台の脚部に付着したバイオフィーム（矢印で示した茶色の汚れ）

食品製造施設などでは洗浄・除菌を徹底して行っていますが、ステンレス製作業台の脚の部分や、製造機械のキャスターなど、普段なかなか目の届かないところや、構造的に複雑になった部分などにバイオフィームが部分的に強く付着していることがあります（図1および2参照）。

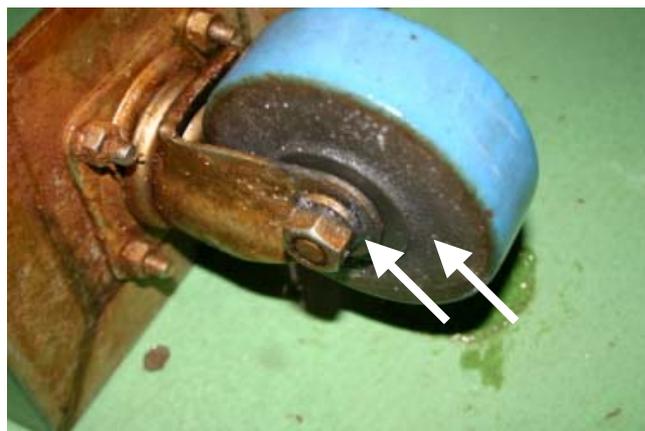
図2 台車キャスター部に付着したバイオフィーム（矢印で示した焦茶色の汚れ）
