山くずれと森林

—— 1981年日高豪雨災害の例 ——

柳井清治

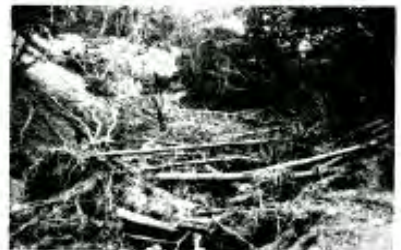
ちょっとおおげさな言い方かもしれないが,日高地方の災害を見た印象はこんなものであった。とにかく,海岸部の崖や内陸部の沢でいたるところ崩壊がみられ,尾根筋にわずかに木を残してすべて崩れ落ちてしまった地域もある。そして崩落した樹木は泥流となって押し出され,沢や田畑を埋めつくしていた(写真-1)。また天然であろうと人工林であろうと,木が大きかろうと小さかろうと関係なく崩壊が発生している。

写真-1 崩壊地と押し出された樹木の山

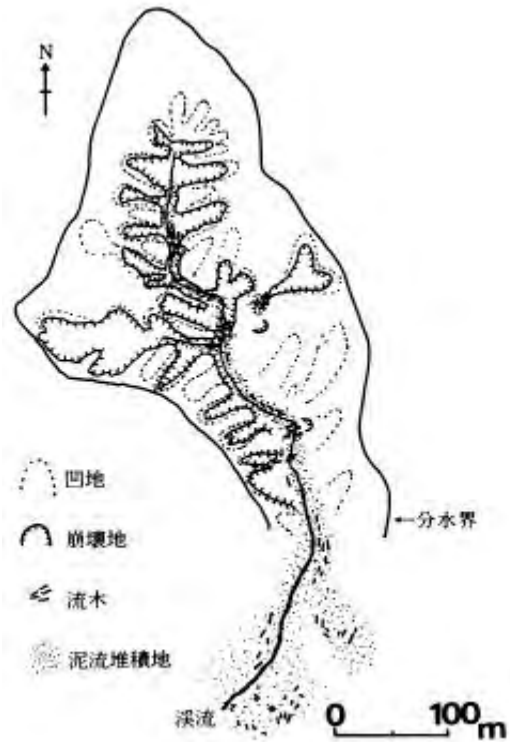
内陸部の崩壊は，V字谷内で溪流沿いの凹地形斜面に多く発生し，溪流に流出した土砂や樹木はさらに流送されて谷の出口の扇状地面上に広く堆積している（図-3）。

図-3 V字谷内の崩壊地の分布

このように、私達の生まれるはるか以前から生えていた樹木もたやすく崩れ落ちてしまう。森林には、根を土中に広げ、基岩に食い込ませることにより、崩壊を防ぐというはたらきがあるが、実態はどうであろうか。そこで図 - 3 の溪流斜面で溝を掘って表土層と根の分布の関係を調べてみた（図 - 4）。
