光珠内季報

NO. 176
2015. 9

海岸浸食による海岸林の被災

天然林におけるエゾシカの影響を簡易に評価する

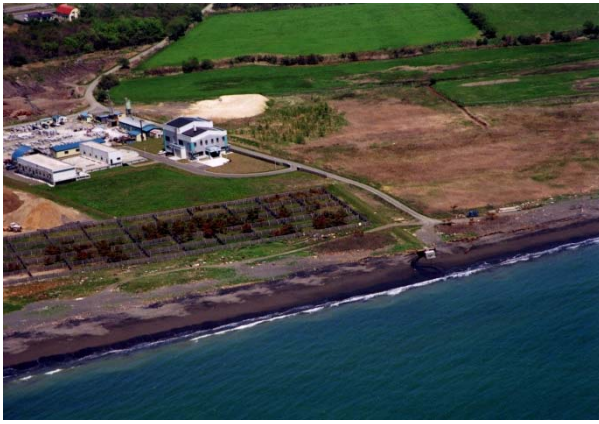
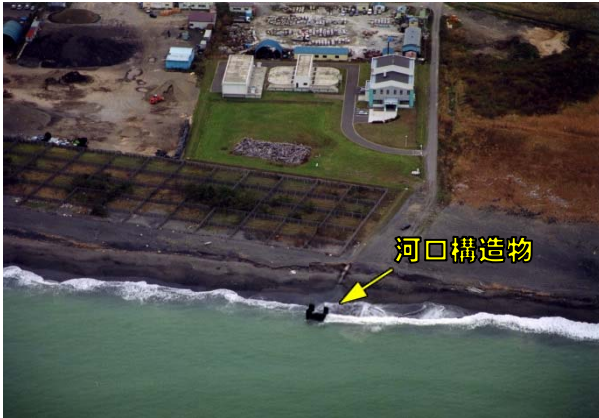
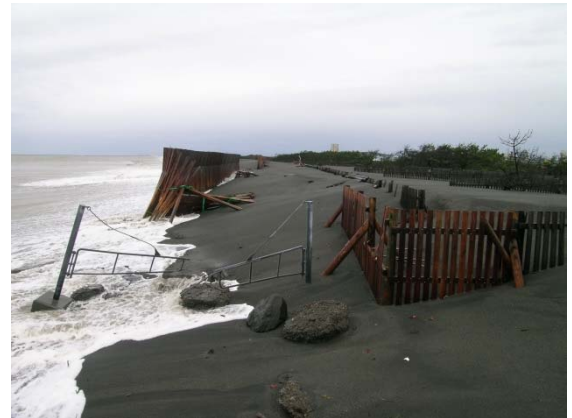
写真1 むかわ町晴海における海岸侵食の進行
 (左上) 造成地内のクロマツ樹冠が赤変している (2001年日高振興局撮影)。
 (左下) 海岸林造成地内に砂が流入し、造成地前面の道路が消失し、黒い河口構造物が波に洗われている (2004年日高振興局撮影)。
 (右下) 造成地の前面付近まで波が押し寄せ、高さ1.8mある防風柵が埋没するほど砂が堆積した (2006年10月8日)。

太平洋にそそぐ一級河川の鶴川河口には、かつて複雑なかたちの砂嘴（さし）が発達して湿地や沼が広がり（図1）、渡り鳥の重要な中継地になっていました。鶴川という地名の語源となったアイヌ語「ムカ・ペツ」または「ムッカ・ペ」には、「ふさがる川」や「川尻のたえず動く川」という意味があるそうです。その砂嘴と周辺の砂浜が、近年、どんどん縮小して晴海に造成されたクロマツ海岸林が波を被るようになりました（写真1）。この海岸林の造成の初期に携わった方の話しによると、当時は砂丘が何列もあって、造成地から海は見えなかったとのことでした。

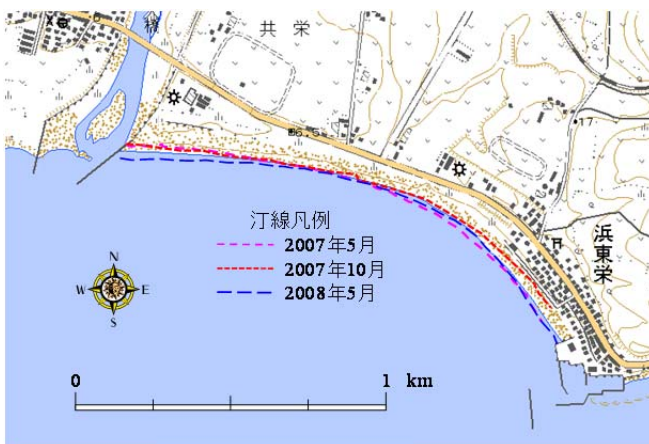
図2 GPSによって測量した汀線の季節変化
 国土地理院発行25,000分の1地形図を使用。

浦河町東栄の砂浜は、ポケット・ビーチと呼ばれる小さな入り江になっています。ポケット・ビーチでは、汀線が季節風によってシーソーのように大きく振動することがあり、この東栄でも汀線の季節変化がみられます (図2)。しかし砂浜自体がどんどん縮小しており、汀線が内陸側に大きく傾いた際に、クロマツ海岸林が高潮によって被災するようになりました (写真2)。なお、この造成地では、クロマツ苗が土壌凍結による冬季乾燥害のために多数枯死している様子も観察されているため、造成にあたっては冬季乾燥害を受けにくい落葉樹を用いるなど、樹種選定にも気を付けなくてはなりません。

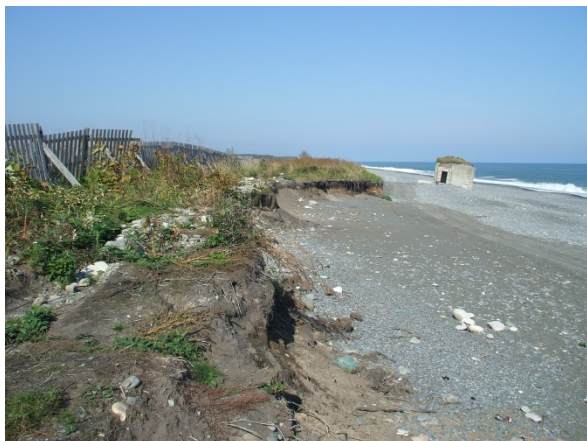
写真3 破壊された防風柵と砂浜上のトーチカ
侵食による浜崖が観られる(2007年10月4日)。

大樹町旭浜の砂浜に降りると、高さ4～5メートルほどのコンクリート製の大きな建造物が点在しているのが見られます(写真3)。太平洋戦争末期、米軍の上陸に備えて造られたトーチカ群です。もともとトーチカは、標的にならないように外部から見えにくくするために地面に埋まっているはずですが、旭浜では1970年代後半から海岸侵食が始まり、このトーチカ群は周囲の土壌が波によって流出し、人の目にさらされるようになったのです。旭浜にはグイマツやカシワによる海岸林が造成されていますが、海岸侵食によって低い土地に造成された区画に高波が押し入り、塩害で枯れてしまいました(写真4)。

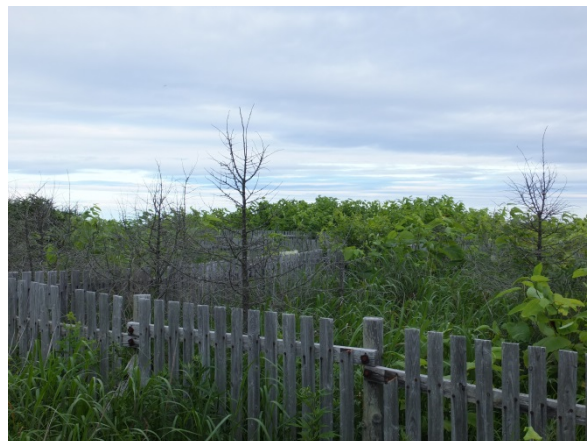
写真4 塩害で枯死したグイマツ
波が流れ込んだ痕跡もあった(2012年7月20日)。

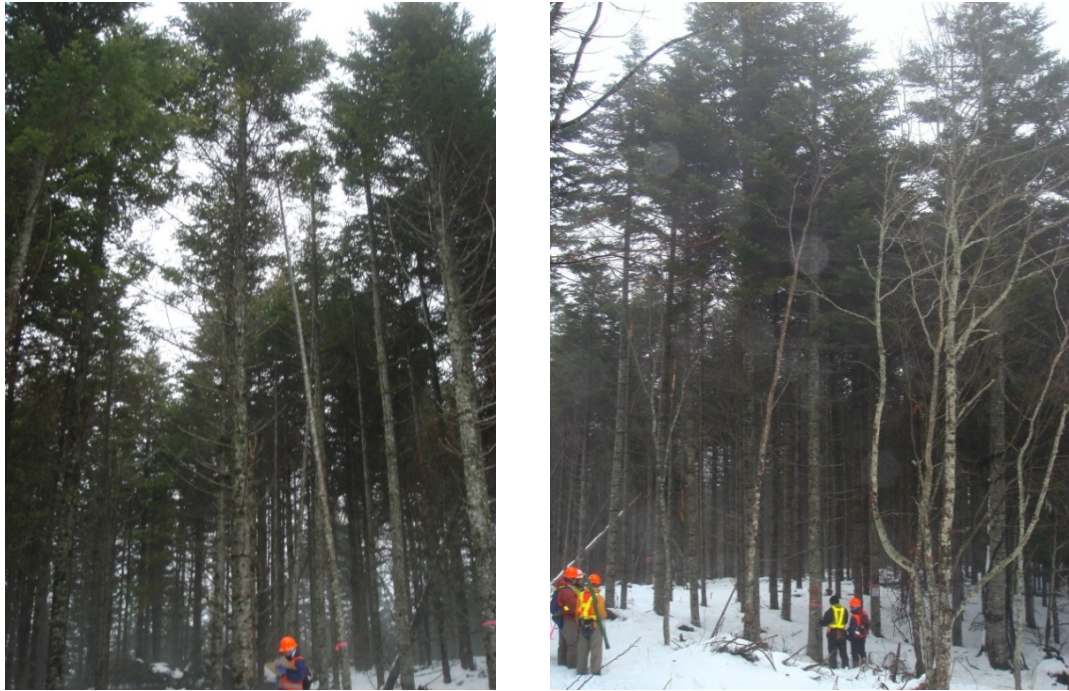
写真－1 現地での選木の様子

左右の写真ともに、画面中央のトドマツが第二世代精英樹の候補木。現地にて諸被害の有無や幹曲がり等を確認している。矢野慶介氏（森林総合研究所林木育種センター）提供。

第二段階の選抜では、病徴や腐り、エゾシカ等の獣害、雪害、凍裂といった諸被害や幹曲がりを現地で確認し（写真－1）、評価項目中1つでも引かなかった個体を不合格とします。これによって、根釧地域へ植栽しても健全に成長することができる個体を抽出しました。さらに、選抜の第三段階として、家系の重複を考慮しました。選抜される精英樹が同じ家系の子供ばかりで構成されてしまうと、遺伝的な偏りによる遺伝的多様性の低下が懸念されます。そこで、選抜される精英樹の遺伝的多様性を十分に保つことができるよう、選抜数の上限値を設け、家系あたり3個体としました。選抜の際には、育種価を総合的に見た上で家系内の不合格個体を決めました（家系の重複を考慮すると、選抜例を示した図－1に示されるように、反復Iの家系Aにおいて2番目に優良な個体が選抜されない場合も生じます）。
