海岸侵食による海岸林の被災

真坂一彦

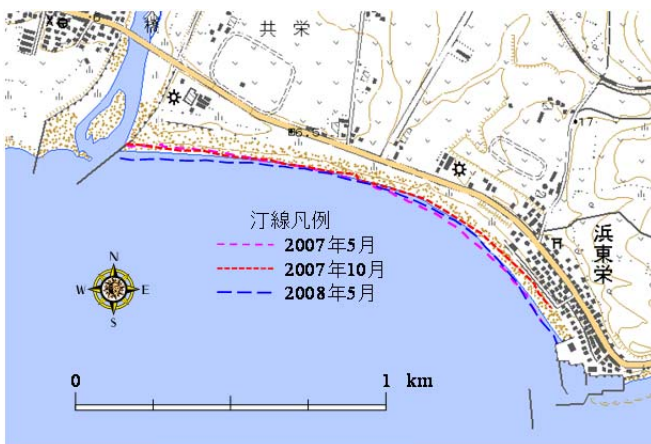
図2 GPSによって測量した汀線の季節変化
国土地理院発行 25,000分の1地形図を使用。

浦河町東栄の砂浜は、ポケット・ビーチと呼ばれる小さな入り江になっています。ポケット・ビーチでは、汀線が季節風によってシーソーのように大きく振動することがあり、この東栄でも汀線の季節変化がみられます (図2)。しかし砂浜自体がどんどん縮小しており、汀線が内陸側に大きく傾いた際に、クロマツ海岸林が高潮によって被災するようになりました (写真2)。なお、この造成地では、クロマツ苗が土壌凍結による冬季乾燥害のために多数枯死している様子も観察されているため、造成にあたっては冬季乾燥害を受けにくい落葉樹を用いるなど、樹種選定にも気を付けなくてはなりません。

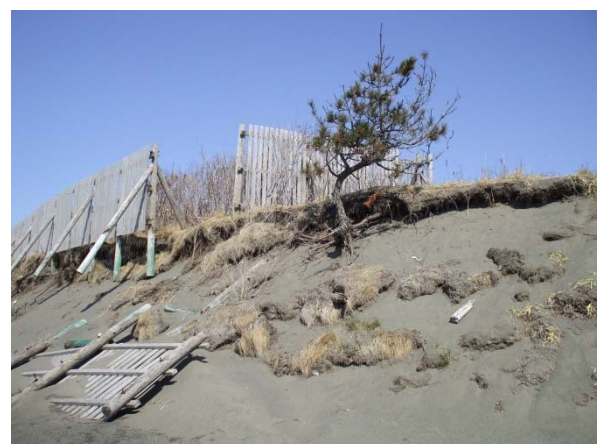
写真2 高潮によって倒壊した防風柵
支柱や根が浮いている (2008年4月15日)。

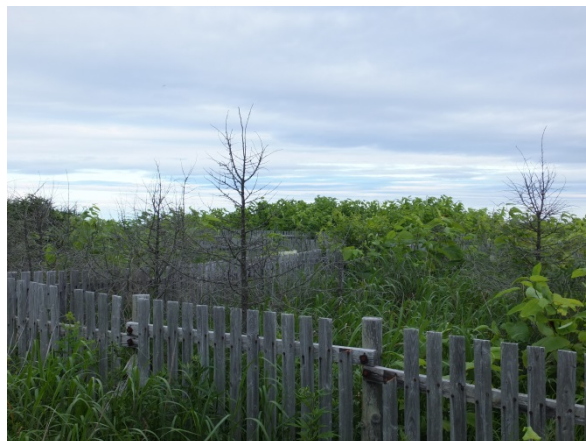
写真4 塩害で枯死したグイマツ
波が流れ込んだ痕跡もあった(2012年7月20日)。

大樹町旭浜の砂浜に降りると、高さ4～5メートルほどのコンクリート製の大きな建造物が点在しているのが見られます(写真3)。太平洋戦争末期、米軍の上陸に備えて造られたトーチカ群です。もともとトーチカは、標的にならないように外部から見えにくくするために地面に埋まっているはずですが、旭浜では1970年代後半から海岸侵食が始まり、このトーチカ群は周囲の土壌が波によって流出し、人の目にさらされるようになったのです。旭浜にはグイマツやカシワによる海岸林が造成されていますが、海岸侵食によって低い土地に造成された区画に高波が押し入り、塩害で枯れてしまいました(写真4)。
