光珠内季報

NO. 194
2020.03

続・小型自走式刈り払い機は林地でどこまで使えるのか？

高精度位置情報の取得

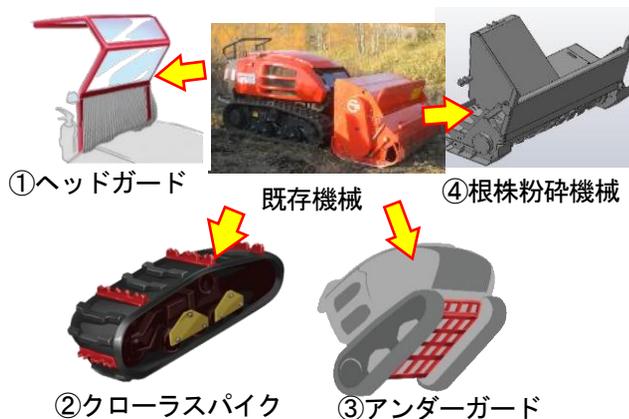
図-1 既存機械からの主な改良点

開発機械のベースには、横斜面の走行など山林地走行性の良さを活かし、既存の刈り払い機「ブッシュカッタージョージ」を使いました。この既存機械を造林作業用機械として利用可能とするため、いくつかの改良を施しました。主な改良点について、図-1に示します。

- ① ヘッドガード：上空からの小枝の落下などからオペレータを保護します。また、チシマザサのような高さ 2m を超えるような雑草木を刈り払う場合、斜め前方から倒れ込んでくるササなどからオペレータを保護することにも有効です。
- ② クローラスパイク：細かい凸凹や傾斜がある造林地での走行を安定させることが出来ます。また、後述するとおり、根株粉碎作業の効率化にも有効でした。荒地走行性能をアピールするため「イバラ進む」

③ アンダーガード：地面の凸凹や残材，根株から機械下部の配管を守ります。

④ 根株粉碎機械：後ほど，詳しく説明します。

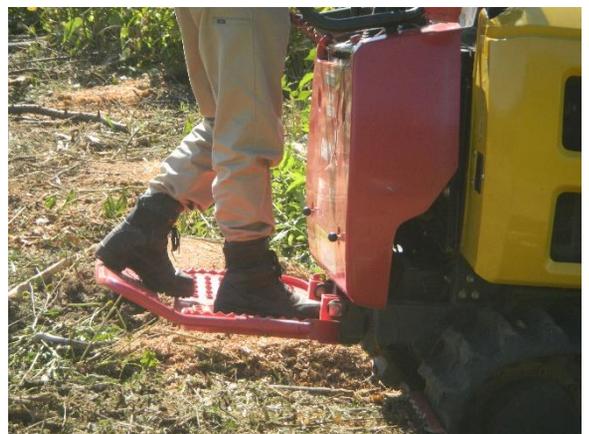
写真-1 傾斜の付いたステップ（2018年10月）

その他にも，傾斜地で体重を預けて乗車姿勢を保持しやすくするために傾斜を設けたステップ（写真-1），凹凸の激しい林地での機械の転倒事故を防止するために傾斜 30 度で警報を鳴らし，35 度で自動的にエンジンを停止させる仕組みが搭載されました（自動停止後は，再始動と運転が 5 分間可能なので，その間に安全な場所まで移動することになります）。

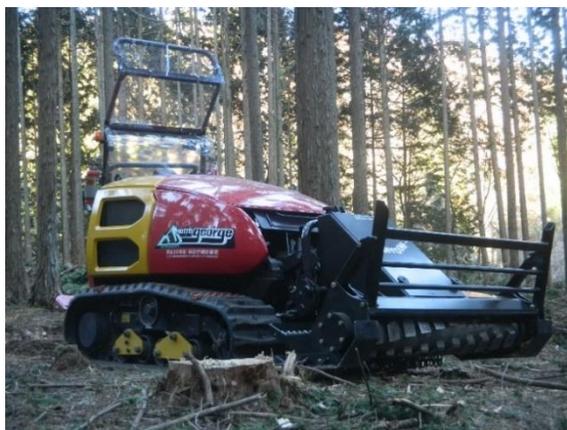
写真-2 山もつとジョージ (2018 年 11 月)

こうして，造林作業用機械として機能強化された「ブッシュカッタージョージ」には，新たな名称が授けられました。「山もつとジョージ」の誕生です（写真-2，表-1）。命名者は，やはり，「ブッシュカッタージョージ」の名付け親である（株）筑水キャニオムの包行会長だと聞いていますが，またしても何処かの有名人の名前に掛けています。2018 年 11 月に東京都で開催された森林・林業・環境機械展示実演会において公表され，2019 年 6 月に製品の発売が始まりました。価格は 1400 万円です（2019 年 6 月現在）。

表-1 開発機械の概要

名 称：山もつとジョージ (CG510)

サイズ：長さ 3.6m，幅 1.6m，高さ 2.3m

最低地上高：26cm

機械質量：2.4t

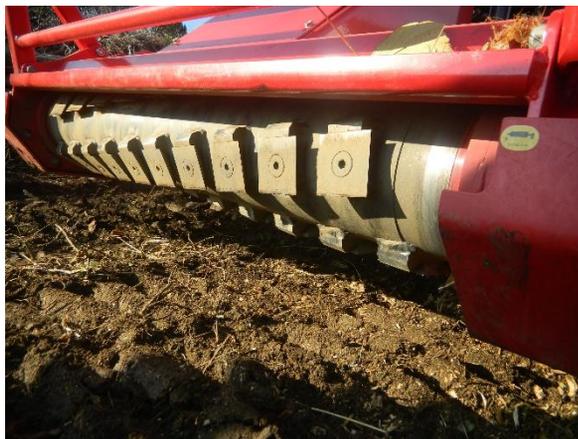
写真-3 根株粉碎機の刈刃 (2019 年 12 月)

山もつとジョージの最大の特徴は，根株粉碎機にあります。写真-3 にその拡大写真を示しました。四角い刈刃が螺旋状に付いているのが分かるでしょうか。この形状から，アタッチメントにも愛称が付けられました。その名も「オーロラトランプシェーバー」。四角い刈刃をカードゲームの“トランプ”，らせん状の刃の配置状態を冬の夜空を彩る“オーロラ”，四角い刃を高速回転させて削る様を“シェーバー（髭剃り）”に見立てました。もちろん，前機種と同様にアメリカ大統領の名前に掛けるのも忘れていません。この刈刃は正方形型の刃の 4 辺全てに刃が付いており，中心のネジを緩めて刃を回すことによって 4 回使用することが可能です。

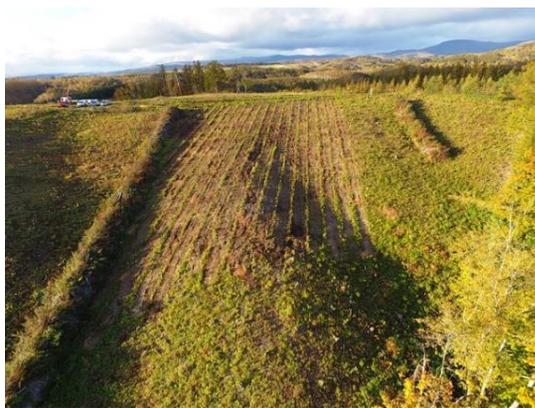
写真-4 根株粉碎を伴う下刈り作業が行われたトドマツ造林地（2018年10月）

京極町の試験地概要について表-2 に示します。試験地はカラマツ主伐後 2 年半が経過し、1 年前の 2017 年 10 月にトドマツが植栽されていました。試験を行う時点でのトドマツの苗高は約 50cm でした。トドマツは列間 2.7m、苗間 2.0m の間隔で植栽されており、列間は山もつとジョージが走行可能な幅を有していました。そこで、造林地であることを活用し、根株粉碎試験を含む下刈り実証試験をしました。写真-4 は、京極町の下刈り試験後に UAV によって空撮した試験地全景です。茶色く見える部分が下刈りを実施した場所で、緑の縦ラインに見える部分が刈り残されたトドマツが植栽されている場所です。

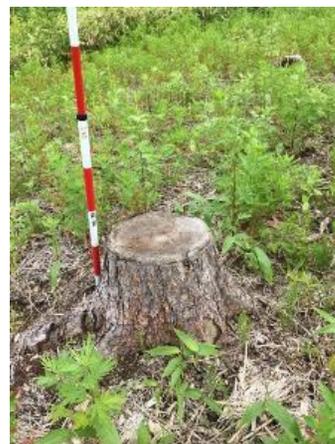
写真-5 カラマツ根株

ここで、注目してもらいたいのは、根株高のバラツキについてです。根株の切断面には段差が無く（写真-5）、伐木作業はハーベスタもしくはフェラバンチャのような大型機械によるものと推定でき、伐木後の根株高はある程度一定であることを期待しました。だが、実際は斜面傾斜や積雪期に伐木した影響が現れ、根株高には高いものから低いものまでかなりの開きがありました。当初は根株粉碎時間の比較検討を根株断面積で行うことを考えていましたが、それでは正確性に著しく欠けることが明らかとなりました。そこで、根株直径と根株高から求めた円柱体を根株体積と仮定して比較対象とすることとしました。ただし、実際の根株は末広がり円錐台に近い形状であるので、求められた根株体積はやや過小評価となっています。

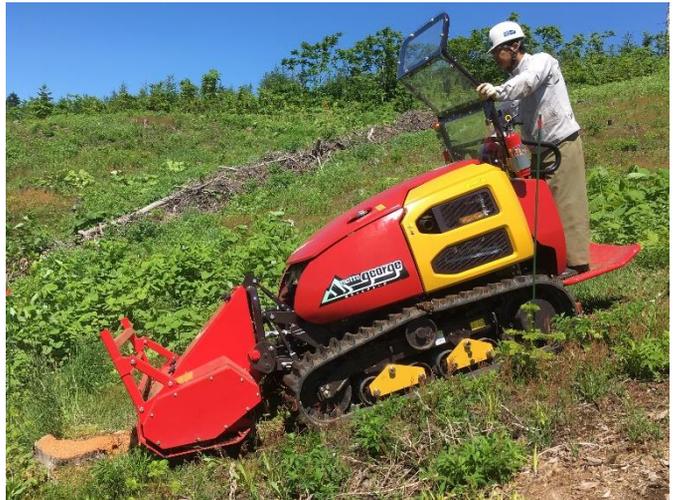
写真-6 根株粉碎中の山もつとジョージ
(2019年6月) *左下にカラマツ根株が見える

まず、最初に取り組まなければなかったのは、効率的な根株粉碎方法を見つけることでした。例えば、機械をゆっくり前進させて粉碎機を根株にじっくり押し当てて粉碎する方法も試しましたが、時間がかかり、回転する刃との摩擦熱で根株が黒く焦げてしまいました。最終的には、機械を前後に細かく往復させて、粉碎機を少しずつ根株に当てる方法で落ち着きました。写真-6は根株粉碎中の様子で、粉碎機をバックさせた瞬間です。左下にまだ完全に粉碎されていない根株が見えます。この後、前進して根株を完全に粉碎しました。また、この予備試験中に想定外の機械トラブル（オイル漏れなど）をいくつか経験し、これらを乗り越えて機械の完成度を高めて行きました。

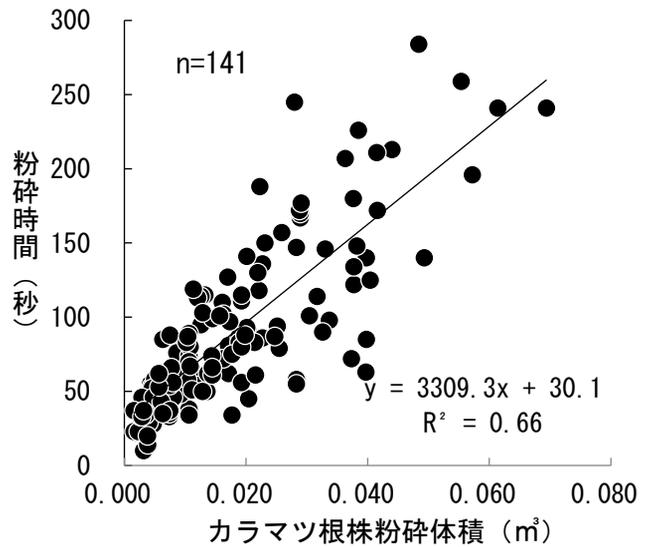
図-2 カラマツ根株の大きさと粉碎時間の関係

では、カラマツ根株の粉碎にはどれくらいの時間がかかるのでしょうか？ここでは、後述するとおり、作業員によって根株の粉碎効率が違っていたため、最も多く根株を粉碎し、機械の操作にも慣れた作業員のデータによって、カラマツ根株粉碎速度のポテンシャルについて検討することとします。全部で141本の根株を粉碎した結果、根株の粉碎体積とそれらの根株の粉碎にかかった時間の関係は図-2 のようになりました。根株が大きくなるにつれ粉碎時間が長くなって行きました。この関係式から、141本の平均的な大きさの根株（0.017 m³、直径30cm、根株高25cm）の粉碎時間を計算すると88秒/本となりました。

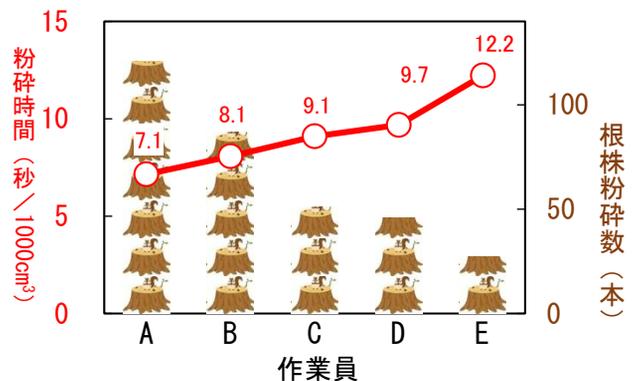
図-3 根株粉碎の経験本数と粉碎時間の関係

今回の試験では、5人の作業員（A～E）が交代しながら根株粉碎作業を行いました。現地での試験状況から根株粉碎作業には経験による差がありそうに思えました。そこで、根株粉碎数を作業経験の多寡と仮定し、単位体積（1000cm³）当たりの粉碎時間を比較してみました。計算に用いたのは直近の10本の根株の粉碎時間です（図-3）。単位体積当たりの粉碎時間（秒/1000cm³）は根株粉碎数が多いほど短く、少ないほど長くなる傾向がみられ、その差は最大1.7倍になりました。根株粉碎数は、最も根株粉碎数が多い作業員Aは100本を超えているのに対し、最も少ない作業員Eは25本未満とその差は4倍以上ありました。このことから、根株粉碎作業を効率アップするためには、ある程度の経験を積むことが必要といえそうです。

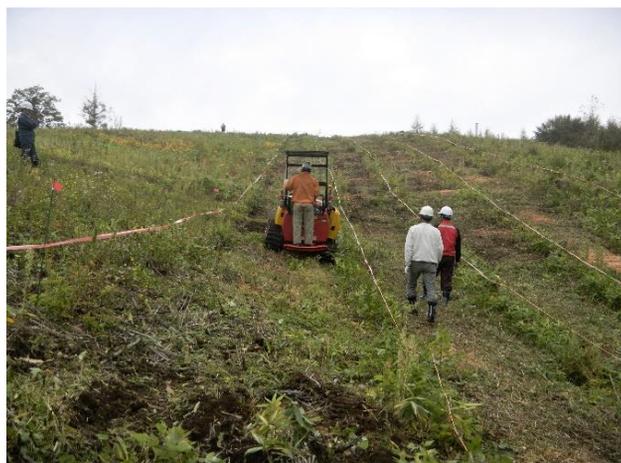
写真-7 下刈り試験の様子 (2018年10月)

本来、下刈り作業では根株を粉砕する必要はありません。ですが、今回対象としている自走式機械で下刈り作業を行うためには、根株が邪魔になるため粉砕するなどして根株をなくす必要があります。そのため、最初に確認しなければならないのは「本当に列間で根株粉砕作業を行いながらの作業が可能か？」ということでした。このことが確認できれば、根株粉砕作業の過程で草刈りも為されるので下刈り作業が可能となります。まず、初日は平坦な場所から作業しました。そして、難なく作業可能であることを確認した上で、2日目からは、最大斜度27度の斜面に挑みました(写真-7)。この斜面は写真でも分かるとおり、横傾斜(最大27度)で作業しなければならない場所も含まれている本格的な造林地です。試験期間中は、毎晩雨が降り、日中は曇りか晴れの天候で、林地は常に湿っている状況でしたが、植栽されているトドマツを傷めることなく、作業を完了できました。これは、比較検証はできていませんが、クローラスパイクの装着により、湿潤土壌においてクローラの滑りを抑え、走行が安定したためだと考えています。

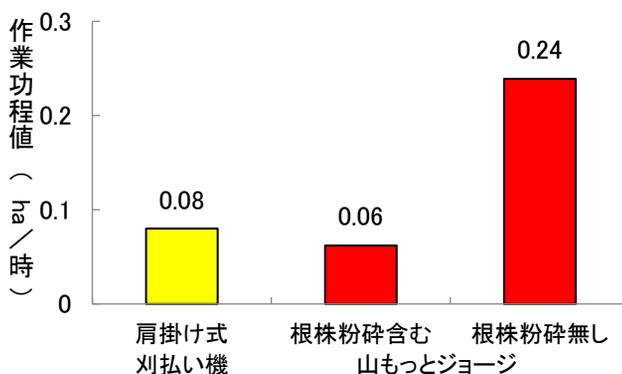
図-4 下刈り作業効率の比較
(根株密度：570本/ha)

さて、下刈り作業効率としての評価はどのようなものになるのでしょうか？図-4は、山もつとジョージによる下刈り作業の結果について、根株粉砕作業を含んだ場合と根株粉砕後(根株粉砕無し)の作業効率を示したものです。現在の下刈り方法との比較のため、肩掛け式刈払い機による下刈り作業効率も載せました。肩掛け式刈払い機による作業は、根株が残っている林地で根株をかわしながらのもので、作業効率値には根株除去などの作業は含まれていません。結果は、さすがに根株粉砕作業を行いながらでは、山もつとジョージは肩掛け式刈払い機には追いつけないようです。また、山もつとジョージの作業は列間のみであり、苗木の周りをきれいに刈払うためには苗間刈りが必要になるので、トータルの作業効率はあと少し落ちると思われます。ただ、根株まできれいに粉砕しながらで、よくぞここまで肉薄したという見方のできるのではないのでしょうか。さて、2年日以降は根株が無い状態での下刈り作業(根株粉砕無し)となります。その場合、苗間刈りが含まれない条件ですが、肩掛け式刈払い機の3倍の効率で行えます。

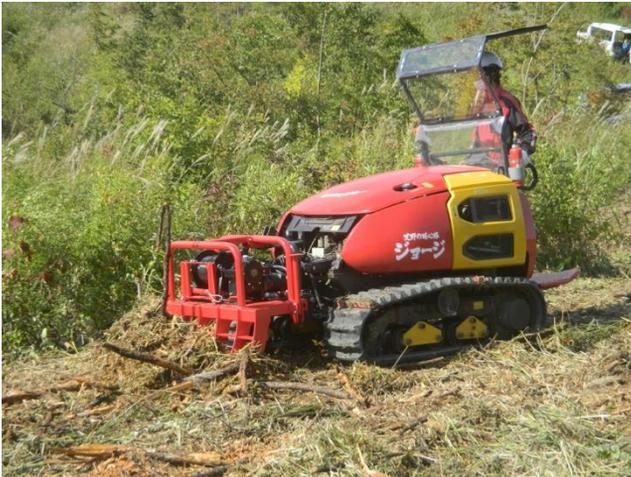
写真-8 レーキアタッチメント (2018年9月)

この機械には他にもオプションが設けられています。それは、林地の残材を除去するためのレーキ（写真-8）とコンテナ苗運搬箱（写真-9）です。レーキは残材除去だけではなく、浅めですが林地に刺してササの根切り地拵えにも使えそうです。こうしたオプションを上手く活用することにより、下刈り作業以外の多目的な用途への使用方法が広がり、機械の稼働率を上げることができれば、更なるコストダウンにも繋がることでしょう。

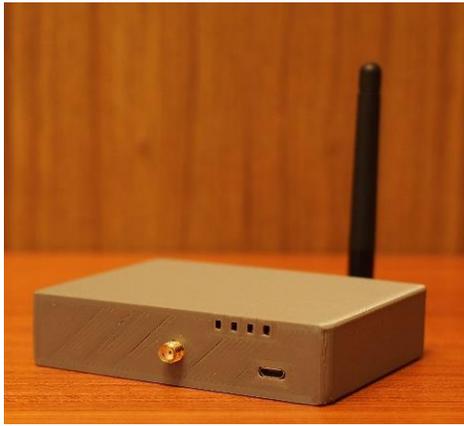
図-1 MG1 外観

しかしながら、ZED-F9P は IC チップ単体で発売されており、そのまま使用するのが困難です。そのため、札幌のエンジニアによって開発された「MG1」を使用しました。MG1 は ZED-F9P, 小型のコンピュータ, 無線モジュールが組み込まれている製品です (図-1)。MG1 は Wi-Fi で接続し、IP アドレスを入力することにより Web ブラウザ上での操作が可能です。Web ブラウザと Wi-Fi が使用できる機器であれば一般的なスマートフォン・タブレット・PC から操作可能です。また、グラフィックユーザーインターフェイス (GUI) は日本語で作成されており、直観的な使用が可能です (図-2)。

MG1 外装は 3D プリンターで作成, ZED-F9P とコンピュータが内蔵されている。後ろに見える黒い棒は無線モジュールのアンテナ。

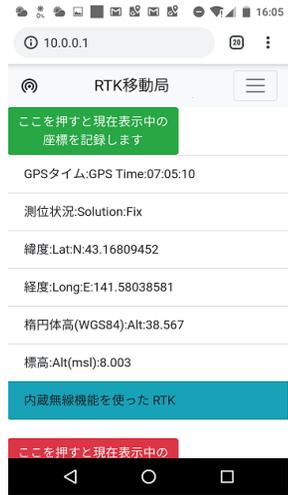
図-2 MG1 GUI

MG1 GUI はスマートフォン・タブレット・PC などの Web ブラウザ上で使用可能。日本語に対応しており, 直観的な操作が可能。

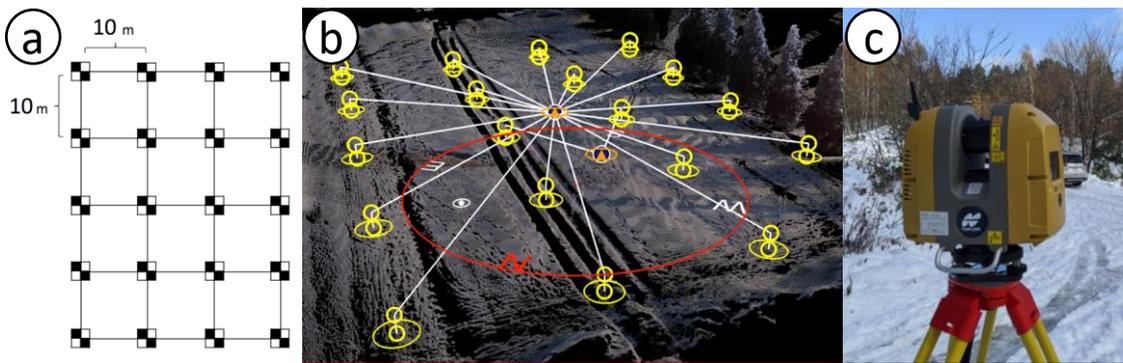
図-3 精度検証の概要

a は精度検証の試験地設定。10m 格子状に GNSS を設置し TLS でターゲット位置を測定した。b は TLS で取得した三次元点群とターゲット位置の三次元表示。ターゲット位置は黄色い円, TLS 設置位置はオレンジの円で描写。c は使用した TLS: Terrestrial Laser Scanner。

精度検証は美唄市の林業試験場内で行いました。図-3 に精度検証の概要を示します。図-3a のように 10 m 間隔の格子状に MG1 を設置しそれぞれの位置を計測しました。その後, 位置情報の精度検証をするため, 地上レーザ (TLS: Terrestrial Laser Scanner) 測量を用い各格子点の位置を計測しこれを正しい値としました (図-3b 参照)。TLS 測量はレーザ測距技術を用い測定機器周囲の地物の三次元座標を網羅的に高精度に取得する手法です。使用した TLS は GLS-2000 (TOPCON) です (図 3-c)。2 つの測定結果を

比較するため、それぞれの手法により近接する測定点間の距離を算出し、両者の差から誤差を算出しました。その結果、一辺あたりの誤差は 1.36 cm となりました。誤差の値は小さく、高精度に計測することができました。したがって、MG 1 は高精度な位置測位の手法として十分な精度を有していると考えられます。

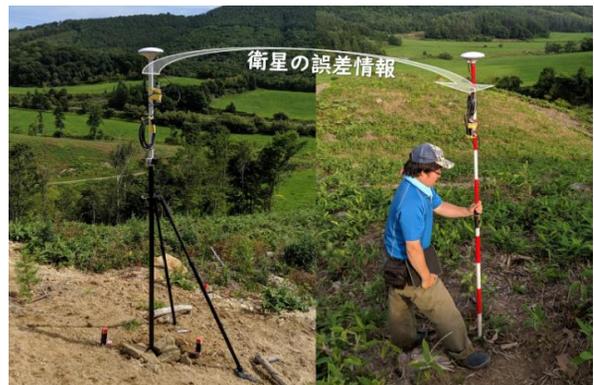
図-4 基地局 (左) と移動局 (右) の誤差情報送信のイメージ

本試験での毎木位置の測位は MG1 を用いた RTK で行いました。RTK の方式は、座標が既知である点に基地局を設置し、基地局から無線によって送信される誤差補正情報を移動局が受信するという方式で行いました (図-4 参照)。測定者が苗木の位置に赴き、移動局を据えることで測位を行います。今回の試験で、測定した苗木は特に成長について重点的にモニタリングを行う 1119 本です。

実際の基地局の設置状況と移動局での苗木位置測定。測定者が移動局を持ち毎木位置に移動し位置を測定する。

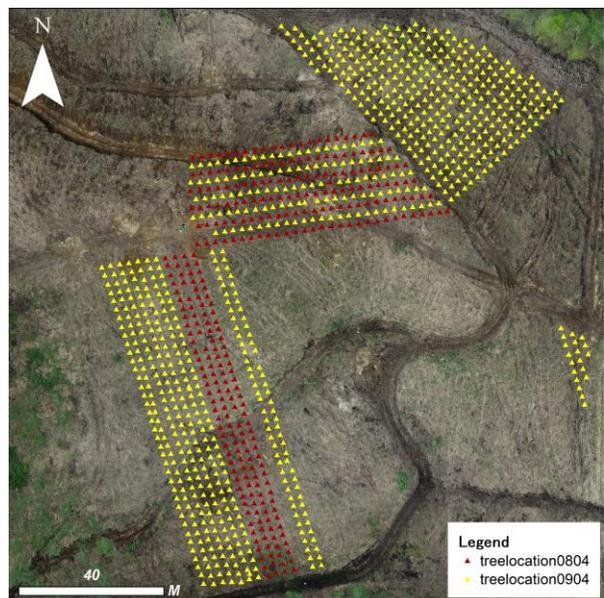
測位の結果、図-5 のように苗木の位置を正確に測位することができました。植栽列ごと (10 本以上植栽されている列を対象) に苗木一本当たりの測位所要時間を算出しました。その結果、平均で 25.8 秒計測 (最大: 44.2 秒, 最小: 17.1 秒) かかりました。本試験では各苗木の種類を記録する必要がありました。したがって、単純に位置だけを測位する場合には、測位時間を短縮できる可能性があります。今回得られた正確な毎木位置より、環境条件を算出し、成長や生残の差にどのような因子が関与しているかの検証を進めていく予定です。

図-5 試験地の UAV 画像と取得した苗木の位置
UAV オルソ画像上に 2 回分 (8 月: 赤, 9 月: 黄色) の苗木測定を色分けして表示。各点は重なりがなく列が正確に表現されている。

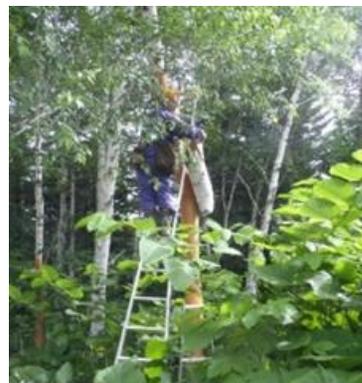
写真-2 剥皮作業の様子

美唄市光珠内の北海道立総合研究機構林業試験場実験林及び空知総合振興局森林室管内91林班にあるシラカンバ48本について、2015年から2017年まで3年間、5月下旬～9月下旬に剥皮を行いました(写真-2)。剥皮をしたのは各個体の樹幹の高さ0.7～2.5mの部分です。このとき、剥ぎやすく、作業にかかる時間が短い外樹皮が工芸用として適していることから、作業にかかる時間を測定し工芸用としての価値の指標としました。

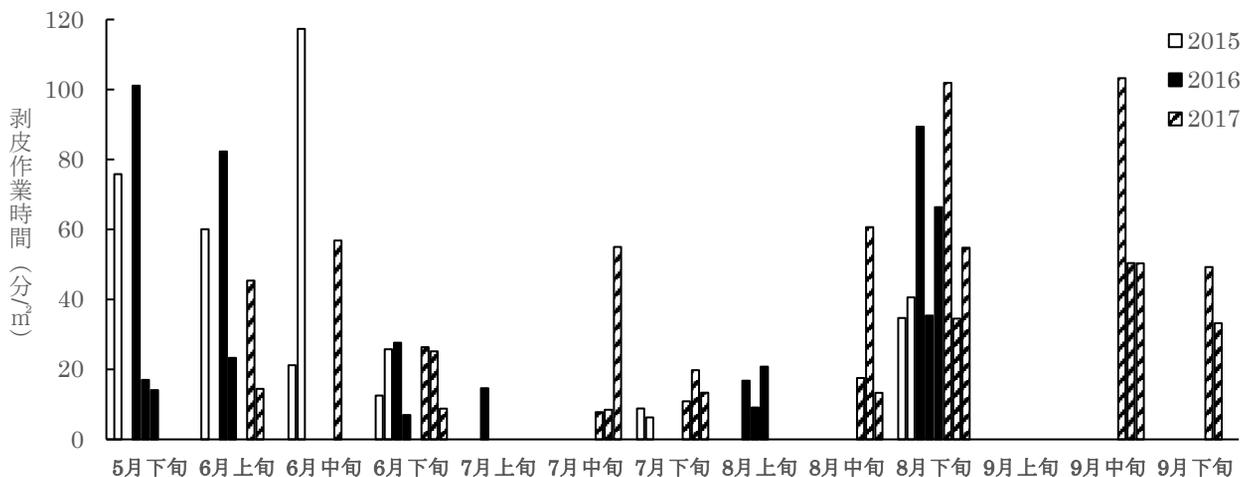
図-1 採取年，採取時期別の剥皮作業時間

その結果、6月下旬～8月上旬にかけて作業時間が短く、剥皮しやすいことがわかりました(図-1)。この時期は、コルク形成層の活動時期と重なっています(渋井2018)。コルク形成層が活動している領域では、細胞分裂が盛んで、分裂後間もない、未発達で非常に薄い細胞壁を持つ細胞が多く存在します。この細胞が脆弱な層となることから、外樹皮が剥皮しやすくなると推察されます。ただし、剥皮しやすい時期は、個体間で完全には一致しませんでした。6月下旬～8月上旬

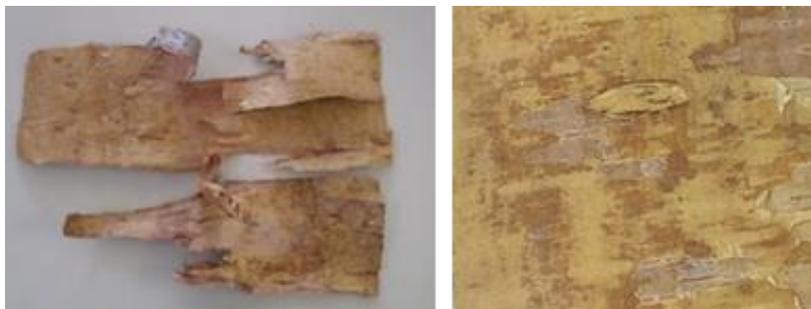
写真-3 5月25日に採取した外樹皮(左)と表面の様子(右)

2015年に、採取した外樹皮の品質を調査しました。5月25日に採取した外樹皮は、シート状には採取できず部分的にちぎれ(写真-3左)、外樹皮層が部分的に剥がれ(写真-3右)低品質でした。これは、コルク形成層が活動している領域がほとんどなかったためと考えられます。

剥皮作業時間と品質との関係を見ると、40分/m²以上のものは5月25日に採取した外樹皮と同様に低品質で、30分/m²以下のものは7月7日に採取した外樹皮と同様に高品質でした。30～40分/m²のものは、ちぎれてはいなかったものの表面に傷があり、工芸用には適していませんでした。

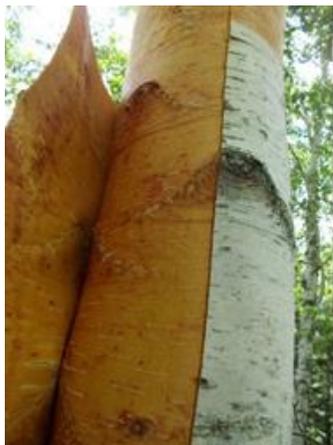
写真-4 7月7日に採取した外樹皮(左)と表面の様子(右)

一方で、7月7日に採取した外樹皮は一枚のシート状となって剥がれ(写真-4左)、表面には傷がなく高品質であり(写真-4右)、工芸用に適していました。

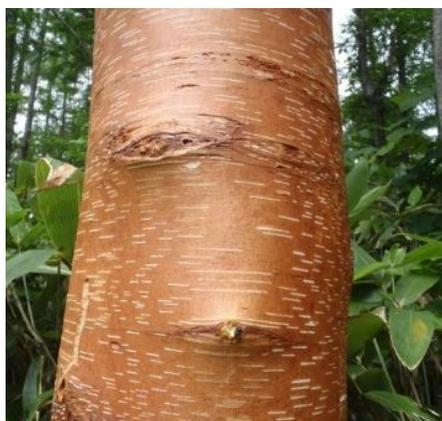
写真-5 剥皮直後の内樹皮

外樹皮を適期に採取すると、樹幹表面には内樹皮が残ります(写真-4 左)。内樹皮は、剥皮直後は外樹皮の内側と同じ色をしており、オレンジがかった黄色や明るい茶色です(写真-5)。表面は光沢があつてみずみずしく、触るとひんやりとしています。しかし、剥皮後、時間が経つにつれて茶褐色に変わり、表面は乾燥してひび割れます。約2年後には内樹皮が部分的に剥がれ落ち始めます。そのとき、剥がれ落ちた内樹皮の下に新しい樹皮の形成が始まっているものもあります。写真-6は、剥皮後約2年たったもので、茶褐色の内樹皮が部分的に剥がれ落ち、その下に新しい樹皮が形成されています。その後、時間の経過に伴い乾燥した内樹皮は全て剥がれ落ち、数年後には新しい樹皮が形成されます(写真-7)。

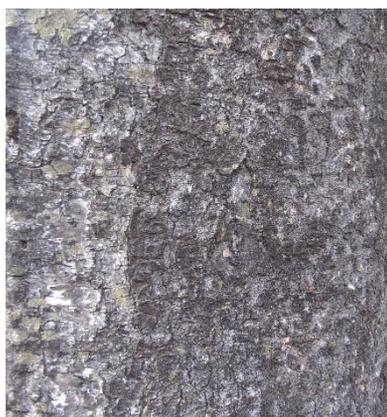
写真-7 剥皮後再生した樹皮

剥皮後年数は不明

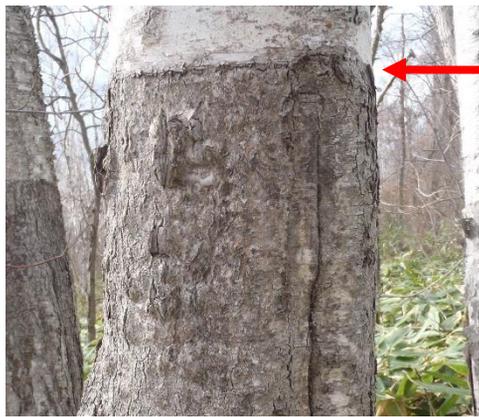
写真-8 元の樹皮と再生した樹皮

新しい樹皮は、白くなめらかな元の外樹皮とは違い、凹凸が多く灰褐色をしています。再生した樹皮と元の樹皮との違いは見た目にも明らかです(写真-8)。このような再生した樹皮をもつシラカンバは誰

矢印より上部が元の樹皮、下部が再生した樹皮

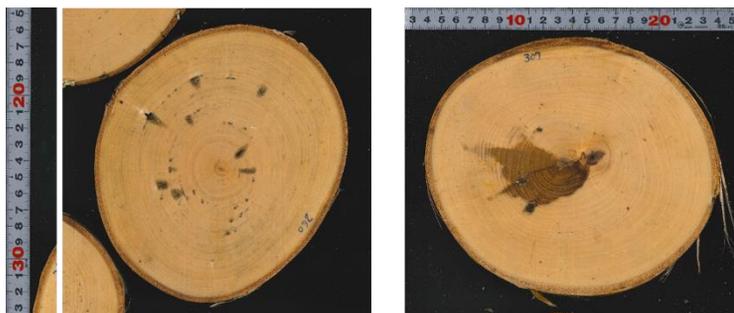
写真-9 剥皮していない個体の円板

剥皮が材に与える影響を調べるために、剥皮した材を伐倒して材の内部の調査を行いました。調査は美深町の民有林で、2013年および2015年の夏に剥皮した個体各3本を対象に実施しました。樹高に対する剥皮割合は、2013年が9~12%、2015年が17~30%で、伐倒時はすべて生存していました。伐倒は2015年の10月に行い、地上高2mの円板を採取しました。同時に、剥皮をしていない個体2本も伐倒し同様に円板を採取しました。その結果、剥皮していない個体は、1個体には小さい面積の変色がありましたが、もう1個体には変色はありませんでした(写真-9)。剥皮した個体では、2015年に剥皮した3個体のうち2個体については変色はありませんでしたが、1個体については、面積は小さいものの茶色に変色している部分がありました(写真-10)。2013年に剥皮したものは変色が広範囲に広がり、剥皮から2年の間に変色している部分の面積が大きく広がることがわかりました(写真-11)。

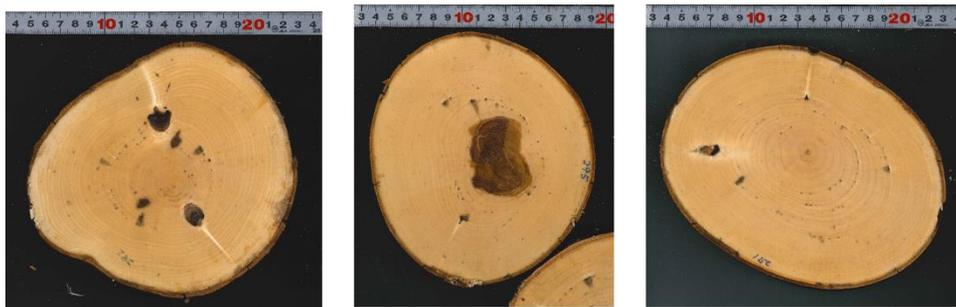
写真-10 2015年に剥皮した個体の円板
剥皮当年秋の様子

これより、剥皮率が10%前後であっても、剥皮から2年経過した場合は、枯死しなくても材の内部では劣化がいちじるしく進行する可能性が示唆されました。また、剥皮率が17%以上と比較的高くても剥皮当年秋では材の変色がほとんどみられませんでした。よって、翌春までに伐倒することで材の利用も可能となり、近年の高付加価値化に関する取組みと合わせることで、シラカンバの利用価値を高めることが期待できます。
