街路樹の加齢と健康状態について

錦織正智・脇田陽一

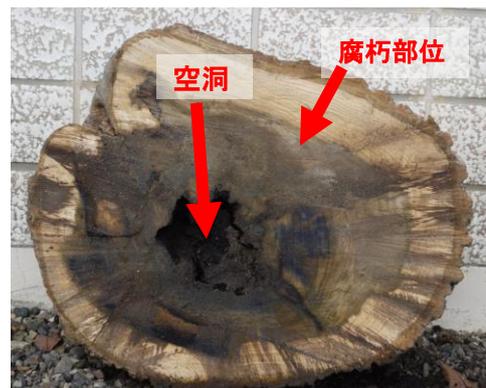
写真-1 外観からは判断できない心材腐朽

街路樹の倒伏は、台風や着雪などの気象が大きな要因ですが、他方、樹幹の腐朽のように樹木自体の要因もあります（写真-1）。東京都道と国道で起きた34件の事故の調査結果では、街路樹の倒伏に関与する要因の内訳は、1位：腐朽（空洞も含む）+強風、2位：腐朽、3位：強風、4位：腐朽・強風ともになしの順でした（3）。

街路樹の折れた樹幹の断面を見て、「びっくり、中が腐っていた」「空洞だった」。外観からは判断できないのが、樹幹内部（心材部）の軟弱化、心材腐朽です（写真-1）。このような樹幹の内部の異常（≡心材腐朽）は、植栽してからどれくらい経つと生じるのでしょうか？ このことを確認するために、次の調査を行いました。

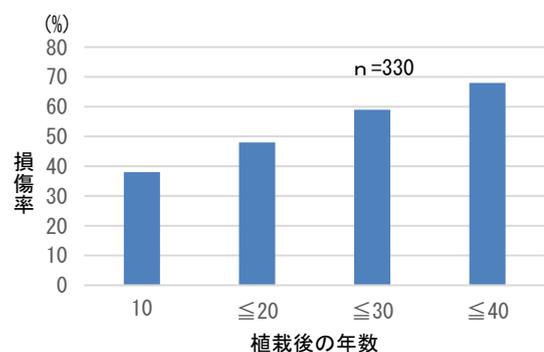
図-1 植栽後の年数で見た損傷率

進むにつれて損傷率が増える関係は統計的に有意（ロジスティック回帰分析, $p < 0.001$ ）でした（図-1, 写真-2）。しかし、樹種ごとに見ると、イヌエンジュやニセアカシアの様に経過年数が長くても損傷が少ないものも見られました（図-2）。このことは、植栽後の年数に加えて、植栽環境の違いが損傷の発生に影響していることが理由だと思われます。損傷は、沿道の土地の活用度が高い植栽環境（住居、店舗、学校、駐車場など）ほど多い印象を受けました（写真-2）。住宅街では草刈りや除雪作業が原因の損傷、店舗前では荷物の積み下ろしに伴う損傷、通学路には児童のいたずらによる損傷、駐車場の出入り口付近には自動車が接触した損傷。今後、損傷の有無・多寡の要因の解析には、人の生活・活動と街路樹の関係をさらに詳しく調べる必要があると感じました。

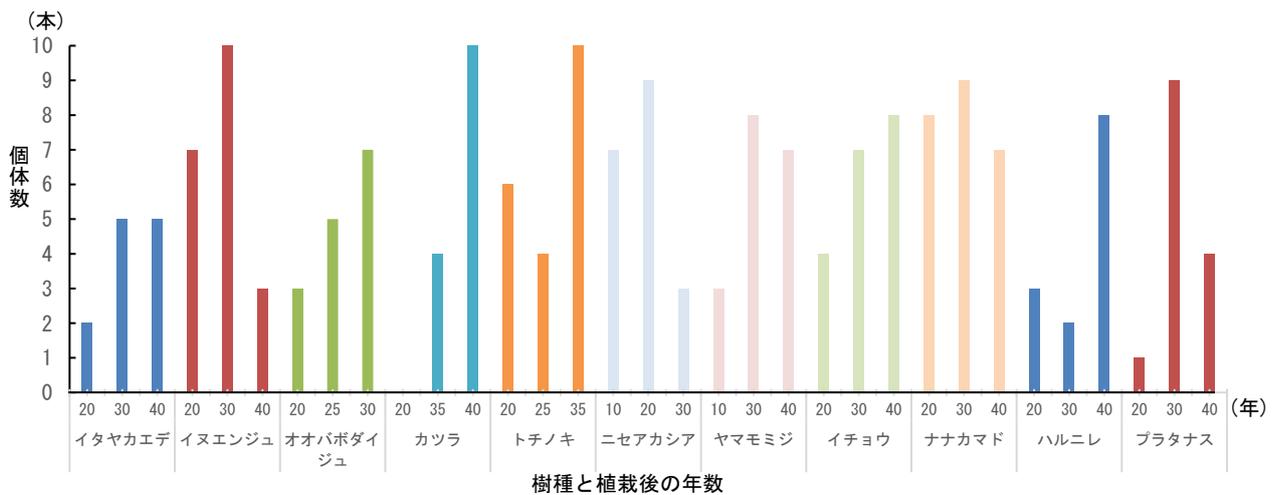
図-2 樹種と植栽後の年数で見た損傷している個体数

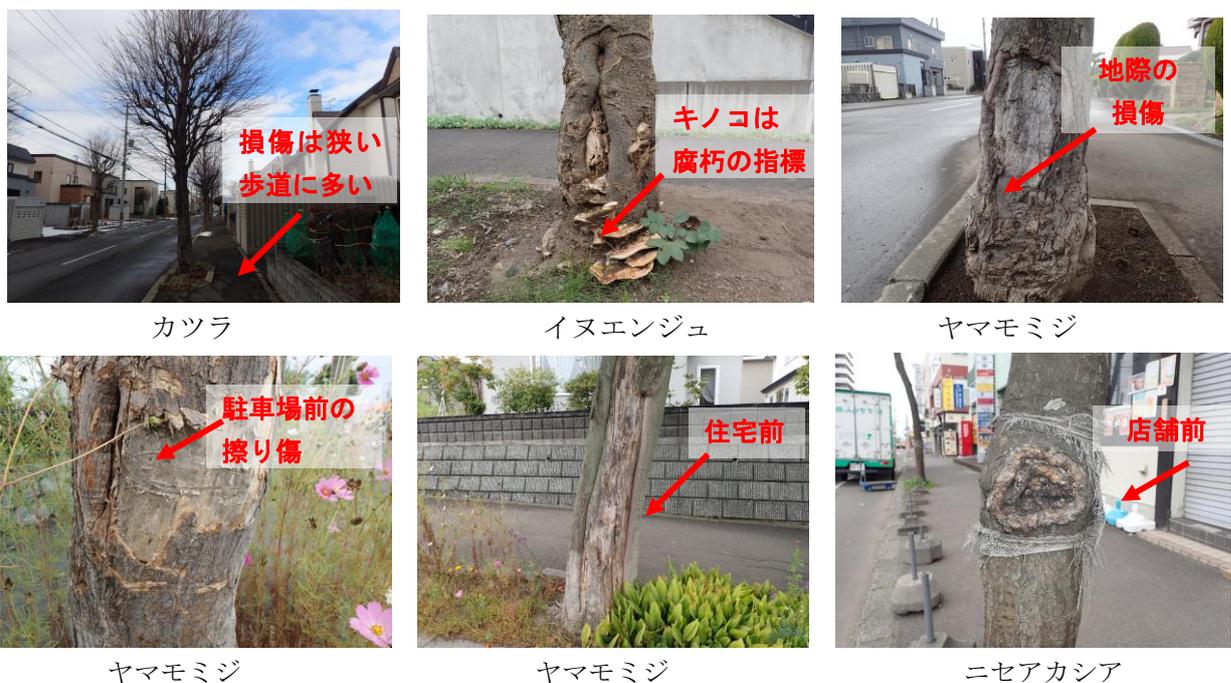
写真-2 人の活動が原因になった損傷の事例

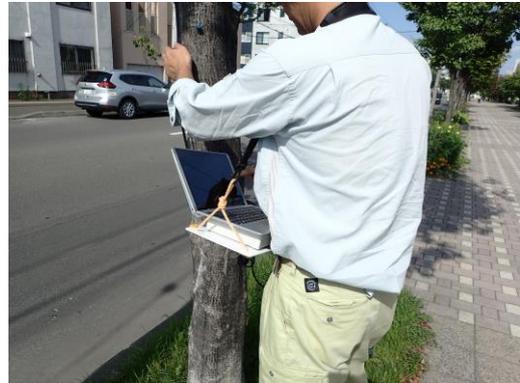
写真-3 樹木診断装置の使用状況

先に挙げた調査地において、7樹種を対象に外観に損傷と腐朽の兆候（キノコ）が無い10個体（計210個体）について、樹幹内部の異常の有無を調査しました。調査には、林業試験場で開発した樹木診断装置を用いました（写真-3）。この装置の仕組みは、スイカの熟れ具合をたたいて判断するのと同様です。スイカの場合は、たたく場所と反対側に、もう片方の手を添えて、この手で感じる振動で判断します。スイカの中に空洞があると、たたいた振動はそこで大きく減衰し、実が詰まっている場合は、振動がそのまま伝わります。樹木診断装置は、加振器で樹幹に与える振動を受振器で受け取り、樹幹内部の状況を“○（異常なし）”、“△（異常の可能性あり）”、“×（異常あり）”の3段階で評価します(1)。

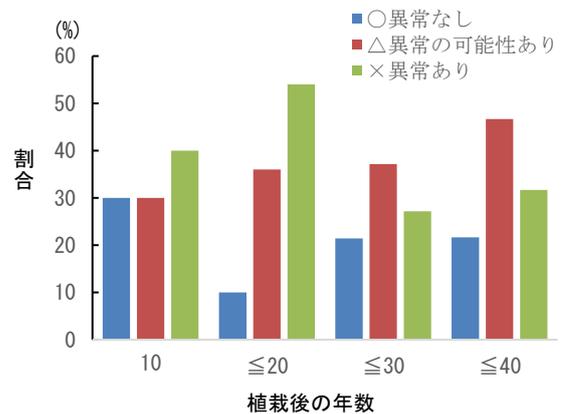
図-3 植栽後の年数で見た樹幹内部の状況の割合 注：値は平均値

診断結果において、内部異常（×と△）に与える植栽後の年数と樹種の影響をロジスティック回帰分析で検定しましたが、統計的に有意な関係はありませんでした（図-3,4）。しかし、外観からは腐朽の症状が認識できない街路樹でも、腐朽の可能性のある個体が高い割合で存在することが分かりました。また、損傷が無い個体を調査個体を選んだことから、木材腐朽菌の侵入口の可能性は、地上部（剪定した傷口など）か地下部（根系）のどちらか、あるいは両方です。剪定を経験していない植栽後10年のニセアカシアとヤマモミジに“×（異常あり）”が検出されたことは、根系から腐朽菌が侵入し、植栽後の早い段階から進行する可能性を示唆しています。根系が侵入口になる機会は、劣悪な土壤環境が原因の一つです(4)。実際、街路樹の植栽基盤（植樹桝）を掘り返すと、施工時に用いられた土の種類の数だけ土壤環境は様々です（写真-4）。粘土質、土色が灰色の還元土壌、透水性・通気性の不良、狭い根圏の生育空間（有効土層）など、ある調査地の環境は根系の成長に不適であったかもしれません。また苗木は、植栽作業の効率を上げるために、かさばる根が切られ、傷口が多かったかもしれません。内部異常の有無は、植栽環境と管理履歴（剪定の回数・剪定の強度）などの要因が複雑に絡み合っているので、今回の調査では、調査結果に普遍的な傾向を見出すことができませんでした。

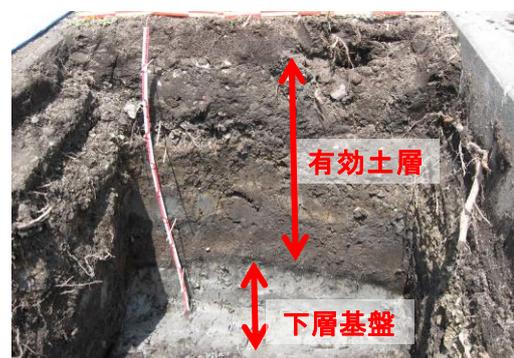
写真-4 街路樹の植栽基盤の状況

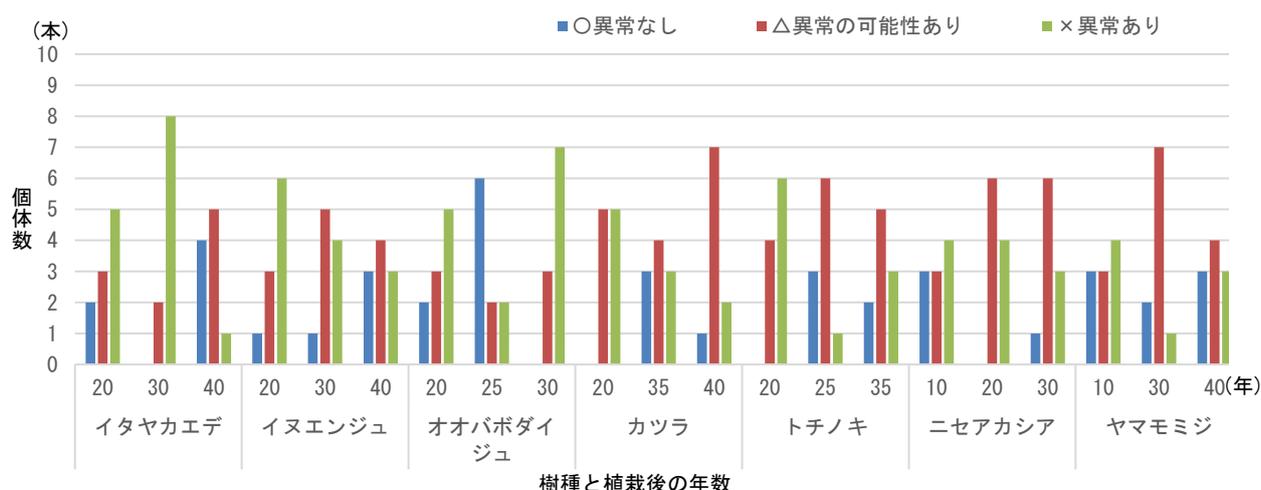
図一 4 樹種と植栽後の年数で見た樹幹内部の状況

調査数：10 個体/植栽路線
