現場写真で見る林内道路の侵食・崩壊

一切土のり面崩壊

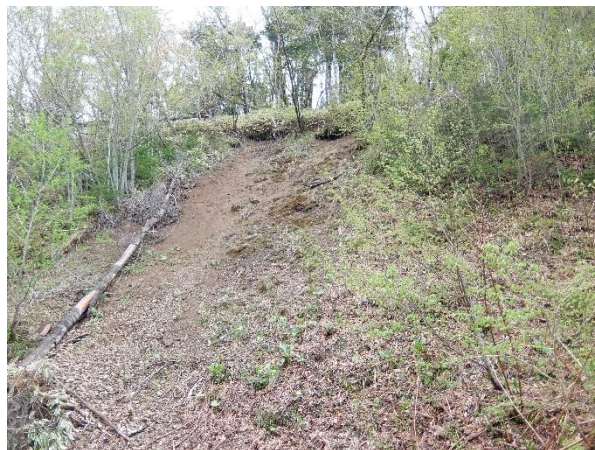
写真-1 表層崩壊タイプ

切土のり面を切ったことで、地山を構成している岩盤や土層がすべり落ちるタイプです。写真-1では、表層の土層が崩れ、その跡には裸地が形成されています。写真-2では、岩盤が露出した切土のり面が崩れ、礫や岩が路面に堆積しています。岩盤の切土のり面では、岩礫が単体で転がり落ちる「落石タイプ」もあります。崩れて堆積した土砂（崩積土）は、岩礫だけではありません。写真-3で起こった切土のり面崩壊では、立木ごと表層の土がすべり落ちていきます。切土のり面の崩壊でよくあるタイプです。

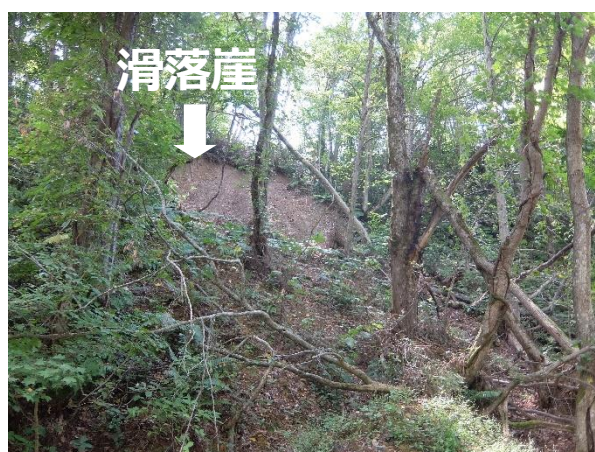
写真-4 地すべりタイプの崩壊

表層崩壊より深いすべり面上部の土塊が移動する現象を地すべりといいます。切土のり面で生じるこのタイプでは、円弧状のすべり面ができること、移動した土塊はあまり崩れず、移動土塊の上部に滑落崖と呼ばれる斜面が生じることが特徴です。写真-4では、立木はそのままの状態を維持して土塊が動いています。奥に見える裸地は、土塊がずり落ちた後にできた滑落崖に相当します。

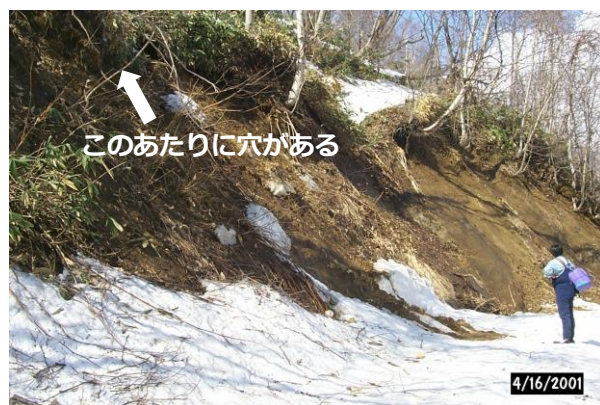
**写真-5 崩落タイプがあったのり面
(融雪期における穴からの土砂流亡)**

写真-5は、融雪期に撮影された切土のり面の様子です。表層崩壊によって岩盤がむき出しになっているほか、写真の中央部では筋状に土砂が流れています。切土のり面の様子を確認すると、基岩とその上部土層の間に隙間がみられました。おそらく、この隙間から土砂が流れ出たようです。同様の現象として、溪岸斜面において隙間から色の違う土砂が流れていることがありました(写真-6)。内部の土層が侵食・流出し隙間が拡大すると、土層の支持力が失われ、その上部の土層が崩れ落ちることがあります。写真-5の切土のり面では、その後の大雨の際に立木ごと表層土が崩れました。こうした要因で起きる切土のり面の崩壊には、「崩落タイプ」と名付けました。写真-5の斜面では積雪の上に土が流れていることから、融雪水に起因した土の流出であることがわかります。

余談ですが、同斜面では大雨直後に岩盤の隙間から濁水が流れ出ていました。このような状況は斜面が崩壊する前兆とされています。大雨の最中かその直後に現場に入る際には、切土のり面から濁水が流れているかどうか注意してください。濁水がわき出る切土のり面は、危険な状態かもしれません。

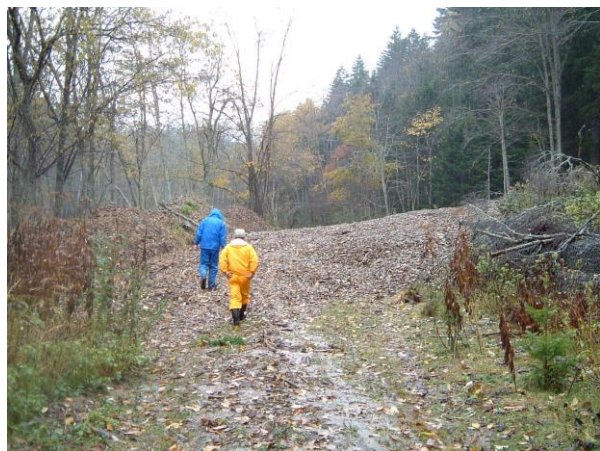
**写真-7 土石流タイプ
(右側の谷から礫が流出)**

林内道路の尾根側にある斜面は、切土のり面だけで構成されるわけではありません。山の中を通る林内道路では、沢や谷をまたぎます。その沢や谷から流れ出た土砂や岩が道路をふさぎ、通行不能にすることもあります。写真-7は、右側にある谷から礫が川の増水にともない大量に運ばれ、道路に堆積したものです。細かい土では

なく数 cm～十数 cm サイズの礫が、道だけではなく谷底も埋め尽くしていました。写真-8 は、写真-7 よりはるかに小さい谷から流れ出た土砂と巨礫です。切土のり面ではありませんが、このような谷状の地形から流出した土石流によって通行障害が起きることもあるため、参考として紹介しました。

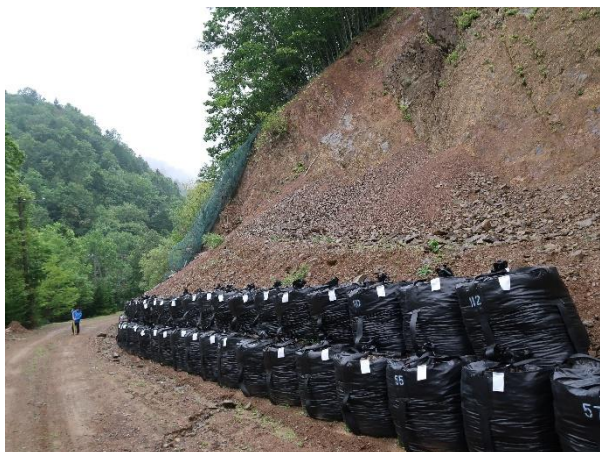
写真-9 切土のり面脚部に置かれた大型土嚢

人工構造物による切土のり面保護の例もあります。表層崩壊タイプや崩落タイプに関しては、切土のり面下部に大型土のうや擁壁（丸太組やコンクリート製など）を設け、土留めの効果をもたせています（写真-9~10）。新設の林道においては、切土のり面に格子状のフレーム工法が施されていた例や（写真-11）、岩盤が露出した切土のり面で落石防止を兼ねてネットが張られていた例（写真-12）が見られました。人工構造物による切土のり面崩壊の抑制は、効果的である反面、コストがかかるため、広域基幹林道や林内にある公共施設（気象レーダーなど）へのアクセス道路に限られることが多く、森林作業道において同様の構造物はあまり見かけません。

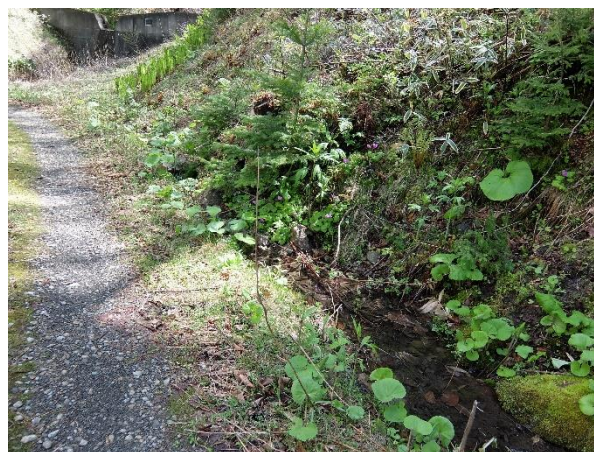
写真－13 切土のり面の崩壊で埋まった側溝

の、切土のり面が崩落した土によって側溝が埋没した状況（写真－13）を放置すると、側溝から溢れた水が路面を侵食したり、盛土のり面に流れ込んで侵食・崩壊を起こしたりするなど、より大きな被害に繋がる可能性があります。道を塞ぐような崩壊でもない限り、切土のり面の維持管理に目が向きにくいこともありますが、通行障害がない切土のり面崩壊箇所においても側溝が埋没しているかどうかを確認し、埋没箇所では排土することも重要です。
