# 現場写真で見る林内道路の侵食・崩壊

## — 盛土のり面崩壊 —

佐藤弘和・津田高明・岩崎健太・蓮井 聡・対馬俊之

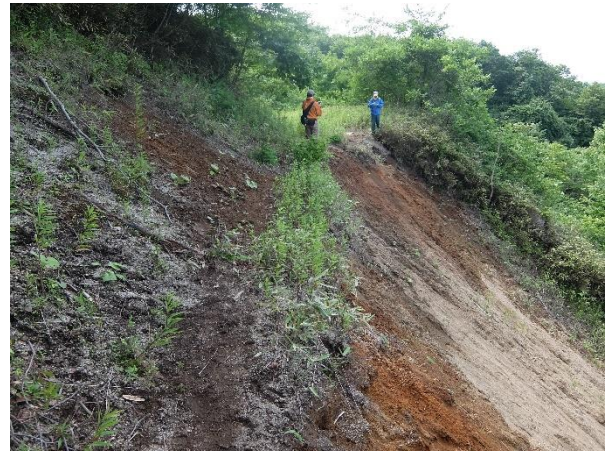
写真-1は、山腹斜面に作設された道路における盛土のり面崩壊の様子を撮影したものです。路面はほとんど残っておらず、路体となっていた地山がむき出しになっています。写真では見えませんが、表層に堆積していた土砂が谷に向かってすべり落ちていました。ここでは、切土のり面崩壊と同様に、「表層崩壊タイプ」と名付けました。地山が未熟土に分類される火山噴出物由来（火山灰主体）であったために、滑りやすい状況にあったかもしれません。

写真-1 表層崩壊タイプ

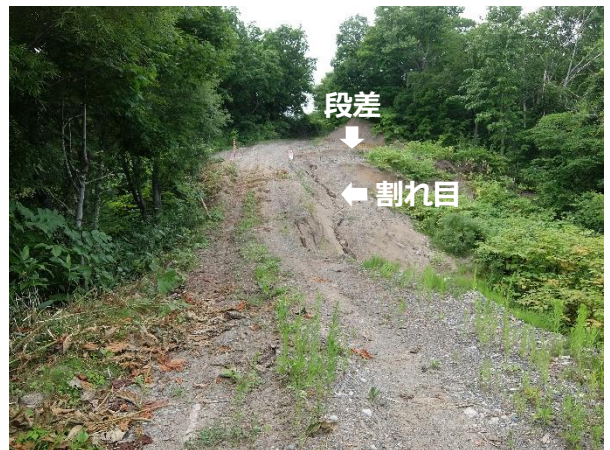
写真-2は、尾根にみられた盛土のり面崩壊の事例です。尾根は、切土のり面や盛土のり面を作らなくても道路を通すことができ、のり面崩壊が生じないために安定した場所と位置づけられます。しかし、写真-2の事例では、路面の右側が落ち込んでいて、「注意して通行してください」との立て札がありました。残存している道幅は2m程度でしたが、乗用車で通らないほうがよさそうです。崩壊箇所をよくみると、路面の右手に黒い筋にみえる割れ目（クラック）が入っており、奥には段差（滑落崖）ができていました。こうした地形の特徴から、路体（地山）において小規模な地すべりが発生したと判断しました。ほかの地域の盛土のり面においても、土塊の崩れがほとんどなくて道路の一部が落ち込んで段差ができていた例がありました。こうしたタイプを「地すべりタイプ」としました。

写真-2 尾根にできた地すべりタイプ

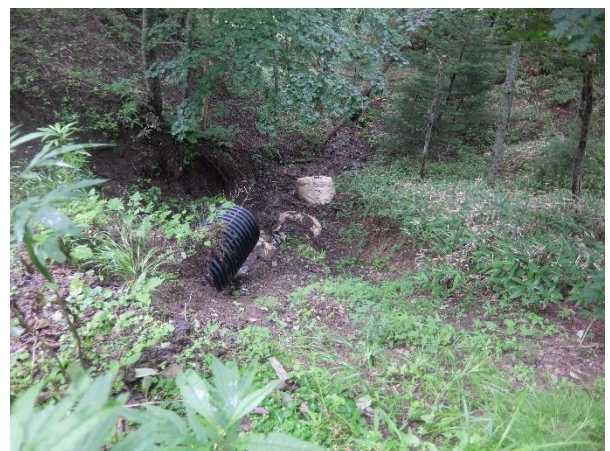
写真-3は、横断排水である管渠の吐口にできた溝状の侵食です（スプーンでえぐった形にも似ています）。盛土のり面崩壊という用語を用いていますが、写真-3のよう

写真-3 横断排水吐口にできたガリ侵食

に吐口からの排水のみならず、谷を流れる沢水が路面を横切って流れ込んだり、路面で集水された水が流れ込んだりすることで盛土のり面が侵食されることがあります。このようなタイプを「ガリ（雨裂）侵食タイプ」としました。

盛土のり面側の横断排水の吐口から盛土のり面に直接排水すると、り面が削れて溝状のガリができました(写真-3)。ガリでは水が集まりやすくなるため、降雨や融雪の度にガリが拡大する場合があります。また、吐口の下に滝壺のような地形ができると、路体が削られて道路そのものが支持力を失い崩落することもありました。これを防ぐために、吐口の下に水たたきを設置することで(写真-17)、排水が直接盛土のり面に衝突することを防ぎ、水の勢いを減殺できます(写真-18)。また、吐口の下に石や根株を置くことも提案されています。

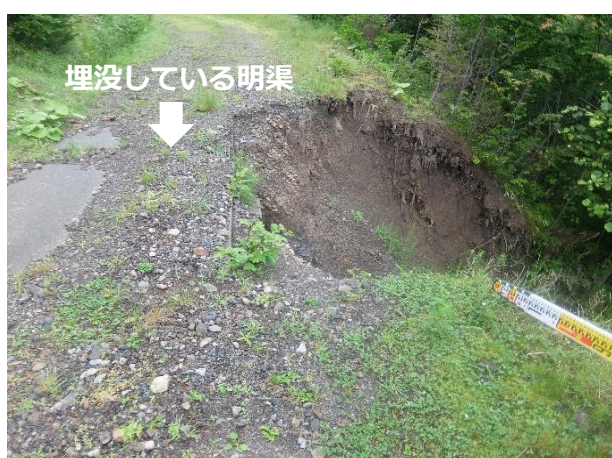
写真-4は、斜面に作設された道路における盛土のり面崩壊を撮影したものです。埋没してわかりにくいのですが、路面には横断排水用の明渠があります。そして、崩壊した盛土のり面内には明渠の一部が崩落していました(写真-5)。このような盛土のり面の崩壊タイプは、吐口からの排水によって盛土のり面や自然斜面が侵食され、盛土のり面基部やその下方に位置する斜面がえぐられると支持力を失い、路面や盛土、排水施設などが崩れ落ちます。このようなタイプを「崩落タイプ」と名付けました。ガリ侵食タイプが拡大して崩落が起きることもあります。

写真-4 崩落タイプ

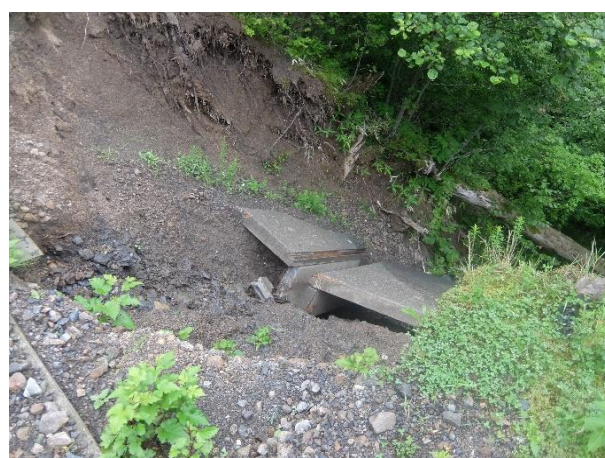
写真-5 崩落した明渠

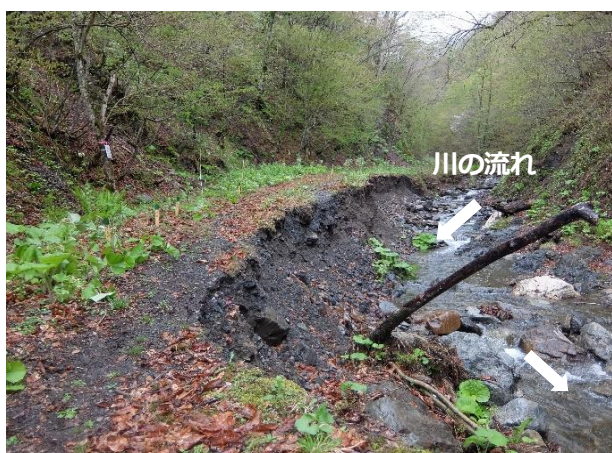
写真-6は、川沿いに作設された林内道路の盛土のり面崩壊を撮影した事例です。盛土のり面がえぐれて道路幅が半分程度しか残っていません。この写真では川が写真奥から手前に流れていますが、ちょうど川水が盛土のり面に直撃するような箇所で崩れています。水が直撃する川の流路地形において盛土のり面が崩れている様子

写真-6 溪岸侵食（のり面を直接侵食）

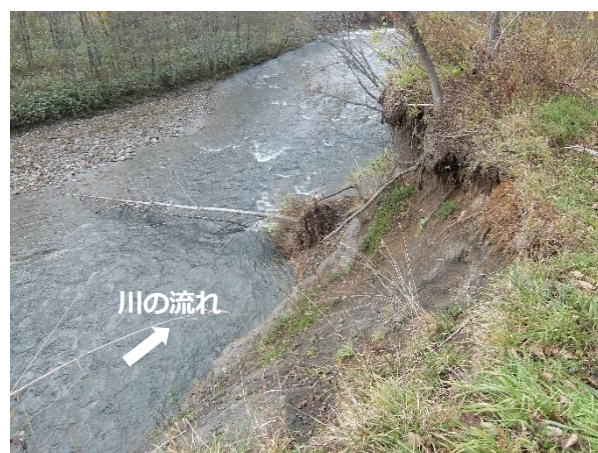
写真-7 溪岸侵食（崩落）

は、他の林内道路や公道でも多数確認しました。このようなタイプを「溪岸侵食タイプ」としました。溪岸侵食タイプでは、川水が盛土のり面全体を直接侵食するものや、盛土のり面基部（またはその下部の自然斜面）を侵食することで、その上部の土が支持力を失って崩落する例などがあります。侵食と崩落のどちらが生じたかは、残存した盛土のり面の状況から推定することもできますが（例えば、写真-7のように崩れ落ちたものが残っているなど）、侵食と崩落が複合することもあるため、一概に決めることは難しい場合があります。

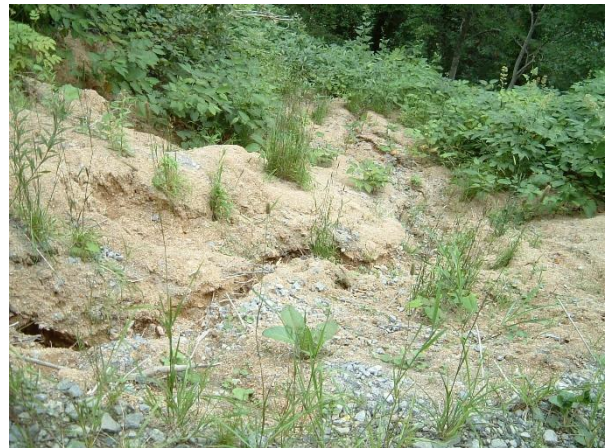
地山の尾根や山腹斜面に作設された林内道路では、表層崩壊タイプ（写真-1）や地すべりタイプ（写真-2）によって路体の一部が崩れる場合と、横断排水が盛土のり面に流れ込むことで生じるガリ侵食タイプ（写真-3）や崩落タイプ（写真-4）が起こりやすいようです。崩壊後の盛土のり面をみると、水が集まりやすい凹状の集水地形となっていることがあります（写真-3～5）。さらに、裸地となった盛土のり面では、新たにガリが形成されることがあります（写真-8）。このように水が集まり流れる地形になったことによって、盛土のり面崩壊がさらに拡大することが懸念されます。どの崩壊タイプであれ、路体や路肩の侵食・崩壊が拡大すれば、通行可能

写真-8 盛土のり面崩壊の裸地にできたガリ

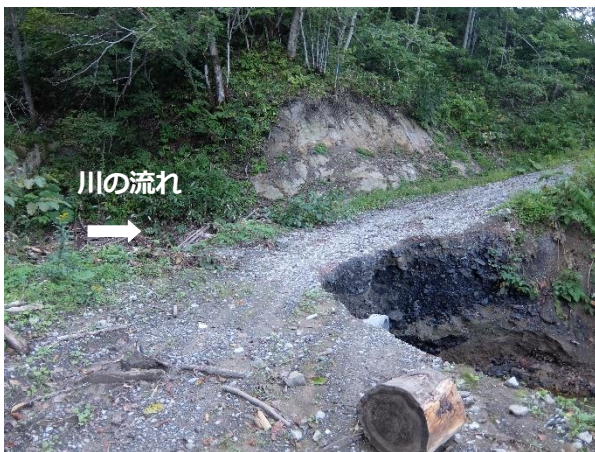
写真-9は、谷をまたいで作設された林内道路の盛土のり面崩壊を撮影した事例です（のちに路体消失します）。写真左手に谷があり、写真右側に向かって管渠（ヒューム管）によって川水を通してあります。谷をまたぐために盛土した道路では、写真のように谷側（吐口側）の盛土のり面が崩れる場所に遭遇する機会が多くありました。崩壊の原因を推測すると、吐口からの排水が盛土のり面やその基部を侵食し崩落を招いたことが考えられます。このほかに、横断排水が埋没することで路面に水が溢れ、この路面流水が盛土のり面へ流れ込むことで生じた盛土のり面侵食も無視できません。さらに、盛土のり面に浸透した降水による間隙水圧の増加が崩壊を引き起こすことも想定されます。

写真-9 谷をまたぐ道路における下流側での崩壊

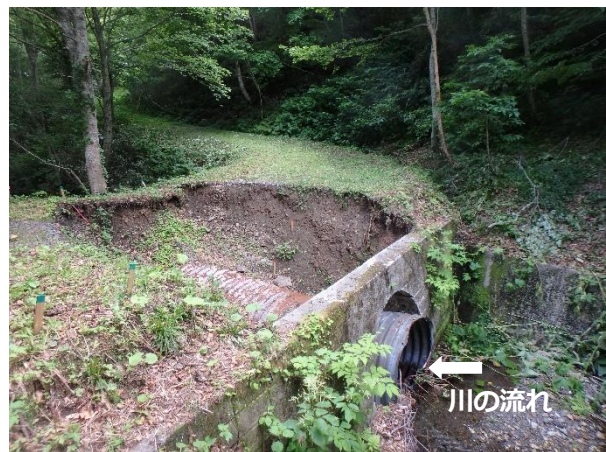
ただし、上流側（呑口側）の盛土のり面が崩壊した例も、1事例ありました（写真-10）。同写真では右手から左手に川水が流れており、上流側の盛土のり面は擁壁となっています。残存状況を見ると、コルゲート管（側面が波付けされた管）の上部に隙間があることから、管の下部にえぐれが生じたことで管が落ちて上部に隙間ができ、その隙間に増水した川水が衝突して盛土を侵食した、もしくは路面にオーバーフローした水による侵食も考えられました（この成因によれば、盛土のり面侵食ではなく路面侵食ともいえます）。しかし、現場の状況のみからでは、この崩壊の仕方についてはっきりしたことがわかりません。

写真-10 谷をまたぐ道路における上流側からの侵食

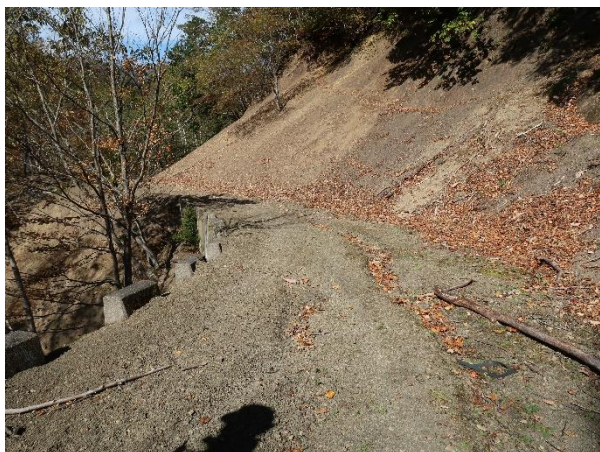
盛土のり面崩壊を予防する方法のうち、盛土のり面の移動を留めたり、攻撃斜面や直走斜面に該当する盛土のり面を保護したりするものとして擁壁があります。写真-11の擁壁では、盛土のり面の移動を抑えるほか、切土のり面から路面に堆積した細かいサイズの石も食い止めていました。しかし、川沿いの道路の事例では擁壁基部や横脇の部分が侵食されることにより、擁壁が倒壊していました(写真-12)。川の規模にもよりますが、擁壁をもってしても盛土のり面崩壊を完璧に食い止めるにはできません。

写真-11 盛土のり面に設置された擁壁

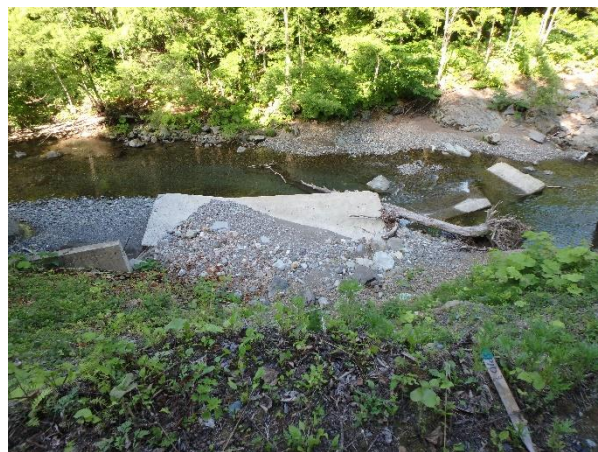
写真-12 溪岸にある擁壁の倒壊

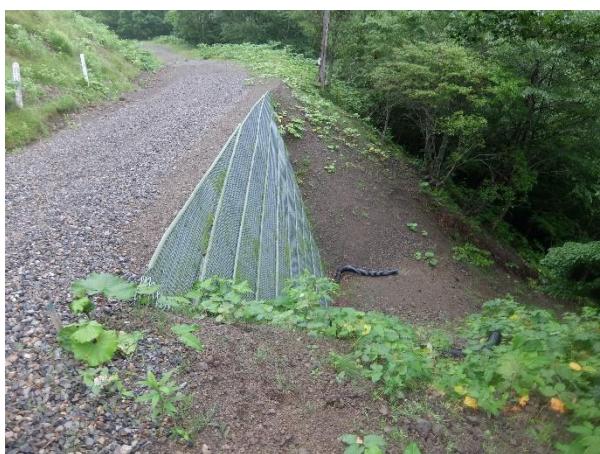
山腹斜面にある林内道路での修復は、盛土のり面のサイズなどに応じて、盛土のり面が侵食されず移動しないような処置と、適切なのり面排水工が行われます(写真-13)。また、森林作業道では、鉄線を編んだかごに碎石等を詰めた布団かごを土留めに使う例もあります。

写真-13 盛土のり面保護工

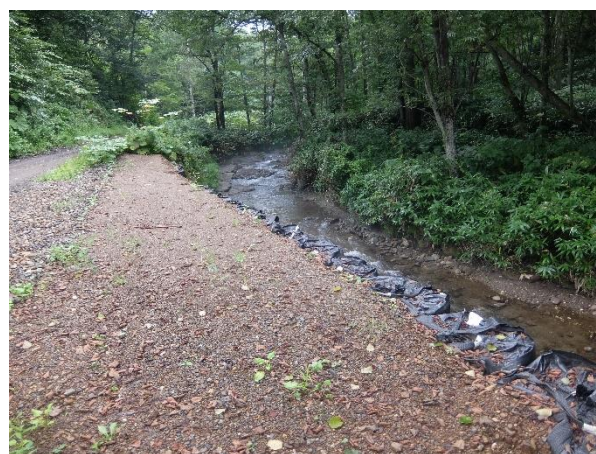
川沿い林内道路の盛土のり面崩壊に復旧については、水衝部の盛土のり面を保護するために大型土のうを設置した例(写真-14では盛土のり面保護のために金網を施工)や、布団かごを設置した例がありました。ただし、川沿いに置いた大型土のうでは、土のうそのものが流された場所がありました。

写真-14 大型土嚢による盛土のり面保護

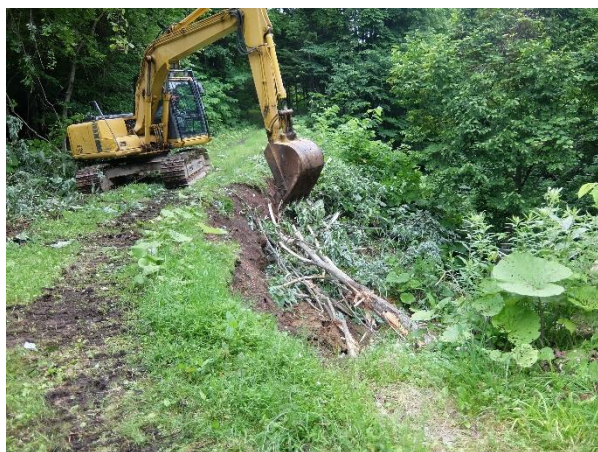
森林作業道において人工構造物による復旧は、容易には望めません。応急的な復旧方法として、盛土のり面の崩壊面にバックホウでステップを切り、その上に道路周辺の木を置き(写真-15)、土をかぶせて転圧する例がありました(写真-16)。建設用車両機を用いて盛土をし直すことは安価な方法といえますが、盛土に使うための土を周辺から用意する必要があります。ただし、あくまで応急措置なので、保護工の導入など、しっかりした盛土のり面の修復が必要です。

写真-15 盛土のり面崩壊の復旧

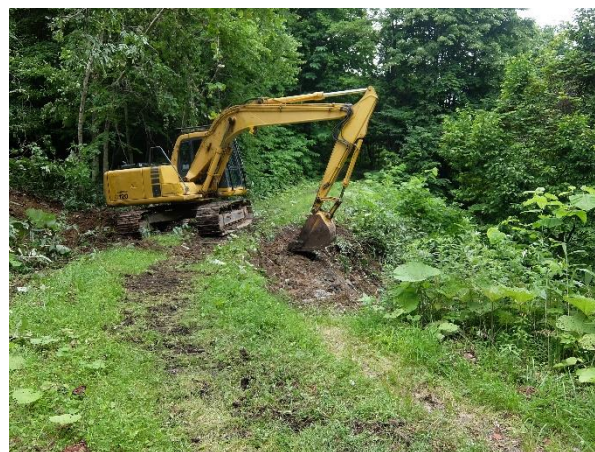
写真-16 盛土のり面崩壊の復旧(つづき)

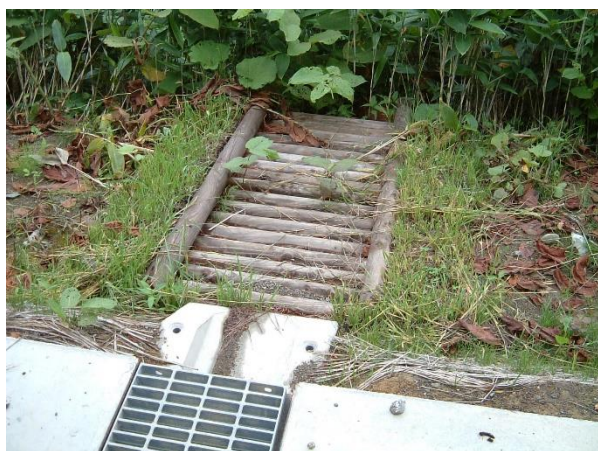
写真-17 横断排水の吐口に設けられた水たたき

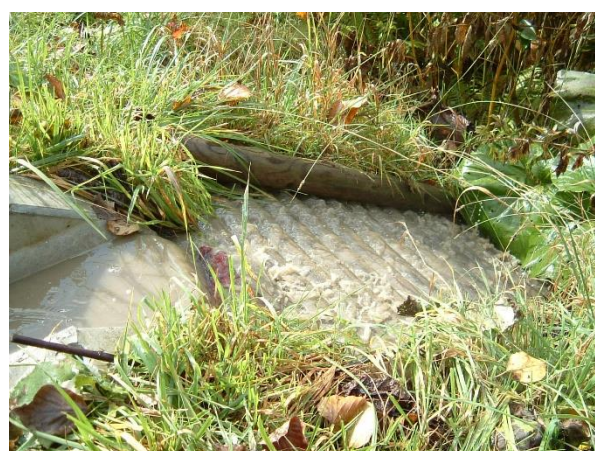
写真-18 水たたきを流れる水

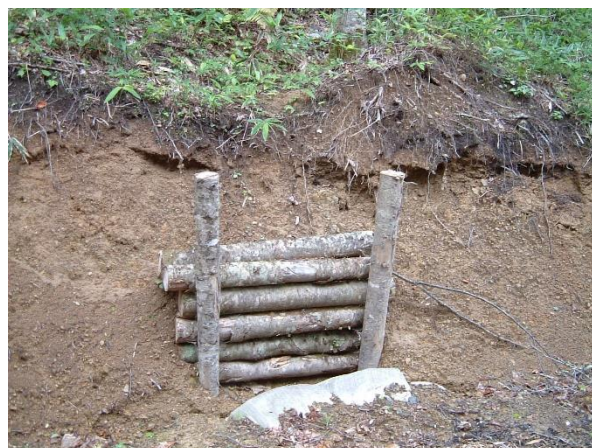
**写真-19 呑口保護の簡易な方法**

それを防ぐ簡易な対策事例がありました(写真-19)。

この写真では杭を2本立てて、切土のり面側に短い丸太を組んで、切土のり面からの崩落土砂を防ぐことで、呑口(土囊の下にあります)の埋没を防いでいます。このように林地残材(伐り捨て間伐材)などを使った、ちょっとした創意工夫によって、切土のり面のみならず盛土のり面の崩壊抑止に繋がるのが期待されます。
