光珠内季報

- ・道内での治山ダム改良による縦断的な河川連続性の再生
石山信雄・速水将人 …………… 1
- ・治山ダムと周辺の地形・植生を測る新しい方法
—その1：ドローンを用いた空中写真測量—
速水将人・中田康隆 …………… 8
- ・治山ダムと周辺の地形・植生を測る新しい方法
—その2：iPad LiDARを用いた3D測量—
速水将人・中田康隆・濱坂 晃 …………… 15
- ・北海道産ノリウツギと和紙の関係
錦織正智 …………… 19
- ・現場写真で見る林内道路の侵食・崩壊
—路体消失—
佐藤弘和・津田高明・岩崎健太・蓮井 聡・対馬俊之 …………… 24

NO. 202

2022. 3

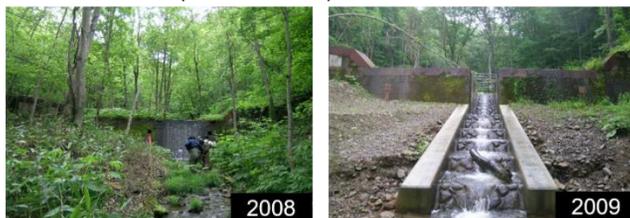
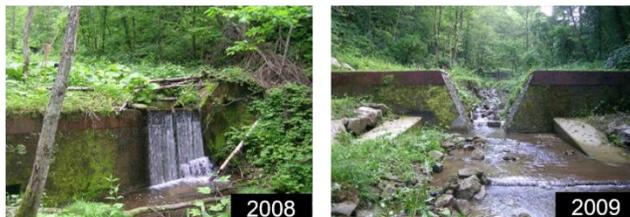
図-1 オマン川における治山ダムの改良事例

■ 魚道の設置（堤高：2.0 m）

■ 堤体の切り下げ（堤高：2.5 m）

改良前（左）および改良直後（右）の様子。
速水ら（2021）の図を改良して使用。

縦断的な連続性の再生を目的とした治山ダムの改良方法として“魚道の設置”と“堤体の切り下げ”が挙げられます（石山ら2017）。図-1で示すように，魚道は堤体の一部または全面にわたって水生生物が移動できる流路を取り付ける改良方法です。また，切り下げとは堤体に切れ込みを入れ水通し天端の高さを河床に近づける改良を指し，部分的なダム撤去（partial dam removal）と呼ばれることもあります。

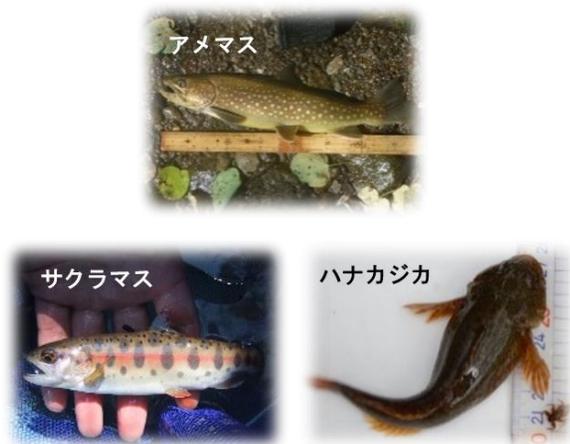
図-3 評価対象とした3種の溪流魚

本研究では、北海道の溪流の代表的な魚類であるアメマス（*Salvelinus leucomaenis*）、サクラマス（*Oncorhynchus masou masou*）、およびハナカジカ（*Cottus nozawae*）の3魚種を対象種としました（図-3）。アメマスとサクラマスは秋に河川上流域の砂礫底に産卵後、数年河川生活を行い降海する遡河回遊魚です（アメマスの一部には陸封型個体群が見られます）。一方、ハナカジカは一生を淡水で過ごす純淡水魚です。採捕にはエレクトロフィッシャーという電気を利用した採捕器具を用い（図-4）、各調査地点における各魚種の採捕数を調査面積で除して生息密度（n/m²）を求めました。なお、エレクトロフィッシャーは魚類を一時的に電気で動かなくさせるものであり捕殺することはありません。採捕個体は種同定を現場で行った後、速やかに放流しています。

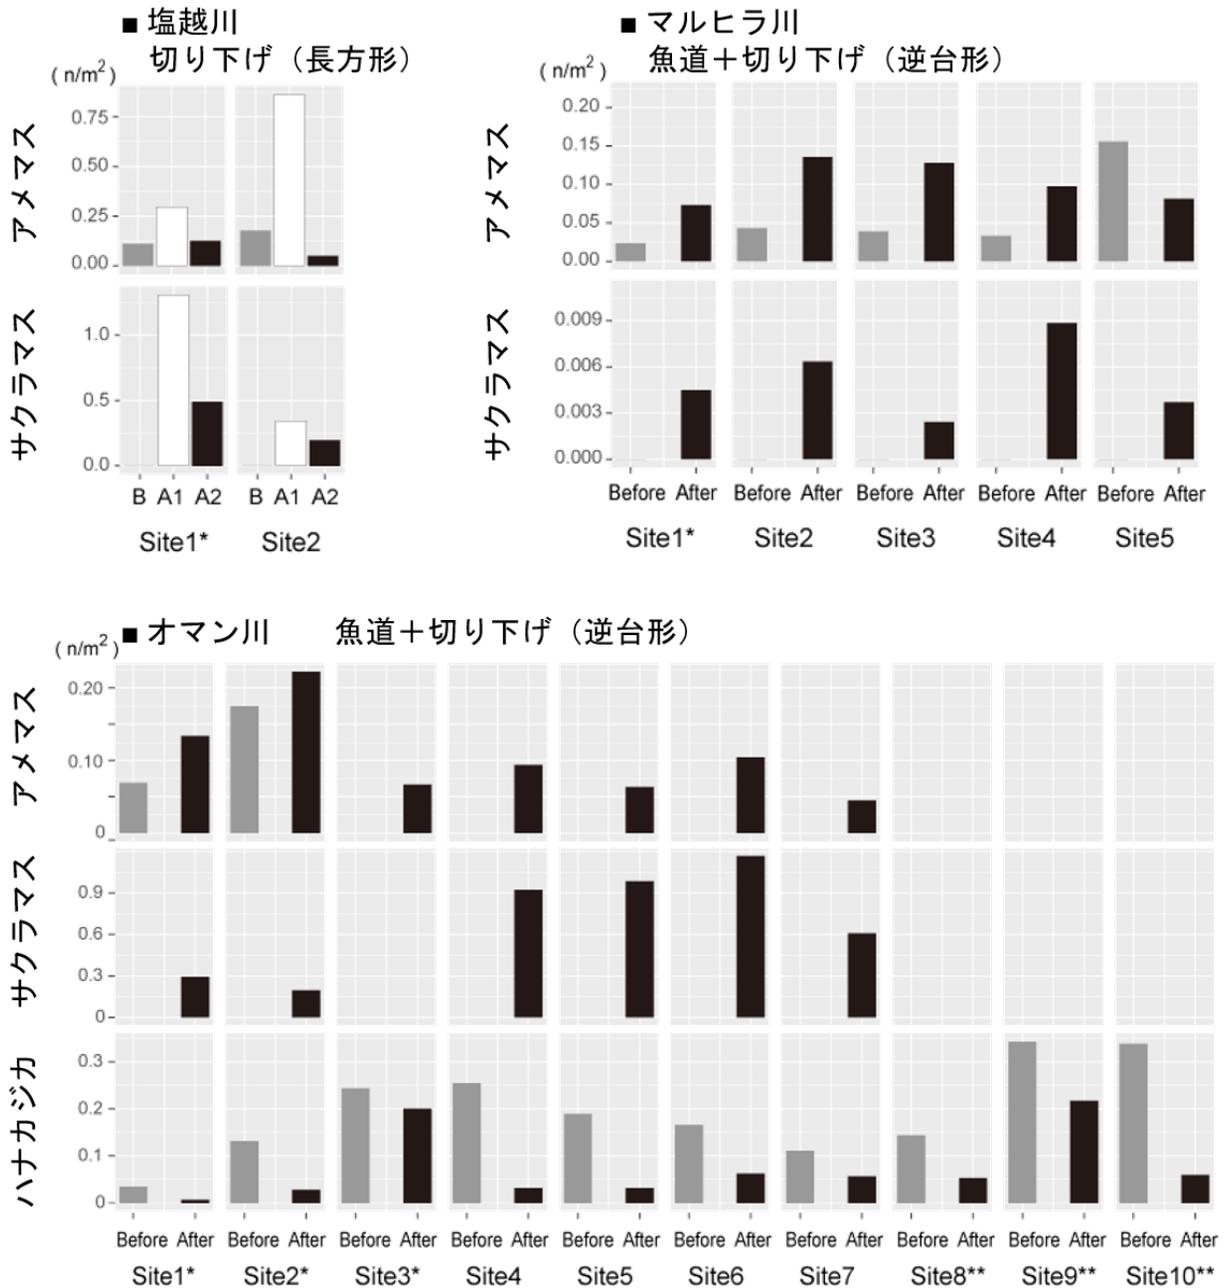
図-5 治山ダム改良前と後(数年から約10年後)での魚類密度の変化

塩越川のみ改良直後のデータを掲載(B:施工前,A1:施工後8ヶ月,A2:施工後3年9ヶ月)。*を付したサイト:改良前からダムの下流に位置するため、分断化の影響を受けていない地点。**を付したサイト:非改良ダムの上流に位置するため、前後を通して分断化の影響を受ける地点。

採捕調査の結果、アメマスとサクラマスはいずれの河川でも改良後にダム上流で生息密度が増加する傾向にありました(図-5)。但し、塩越川のダム上流(Site2)では、これら2種の生息密度は改良直後に一旦増加したものの、2度目の調査で低下する傾向にありました。ハナカジカについては、治山ダム改良以前からオマン川本川と分断されたダム上流で生息が確認されていましたが、2019年度の改良後の調査では改良前調査よりも全地点で密度が低下していました。

上記の結果からわかるように、遡河回遊魚であるサケ科2種については、治山ダム改良によってダム上下流の魚類の移動が可能となり、上流域の生息密度を高めることができることがわかりました。今までの道内の報告では、その効果が改良直後から5年6か月持続する事例がありましたが(Nagayama et al. 2020)、今回の研究では最長で10年5か月の改良効果が確認できました。今回の結果は、適切に治山ダムが改良されることで河川生態系の保全効果が長期間維持されることを示した貴重な研究成果と言えます。但し、特に治山ダムの切り下げは徐々に増えてきているものの、その効果についてはまだ知見を蓄積する段階にあります。例えば本研究の場合、逆台形型切り下げが実施されたマルヒラ川とオマン川では10年後においても効果が確認されましたが、長方形型に切り下げた塩越川では(切り下げ幅50cm)、2019年の魚類採捕の際に切り下げ箇所が流木により閉塞していたことが確認されました(図-6)。このように、工法によっては流木の除去等により改良効果を持続させるための継続的な管理が必要な場合もあります。実際、この堰堤上流では、改良直後(2016年)には遡河回遊魚の増加傾向が認められたものの、改良から3年9か月後の2019年の調査では減少傾向に転じていました(図-5)。改良効果がどの程度持続するのか、持続性の違いを生む要因は何か(改良の工法、気候、地形条件など)、といった問いに答えるためには、治山ダムに本来求められている機能を維持しつつ、さらなる改良の実施と科学的検証を行っていく必要があるでしょう。また、移動性の高いサケ科魚類について改良効果が認められた一方で、定住性の強い底生魚のハナカジカについては、治山ダム改良後にダム上流域で生息密度が減少する傾向がありました。この種間での効果の違いを生む要因については現段階では不明です。改良によるダム上流の物理環境の変化、サケ科魚類の増加による種間競争の激化などがその要因として考えられます。その詳細の解明には今後一層の生態学的な調査研究が必要です。

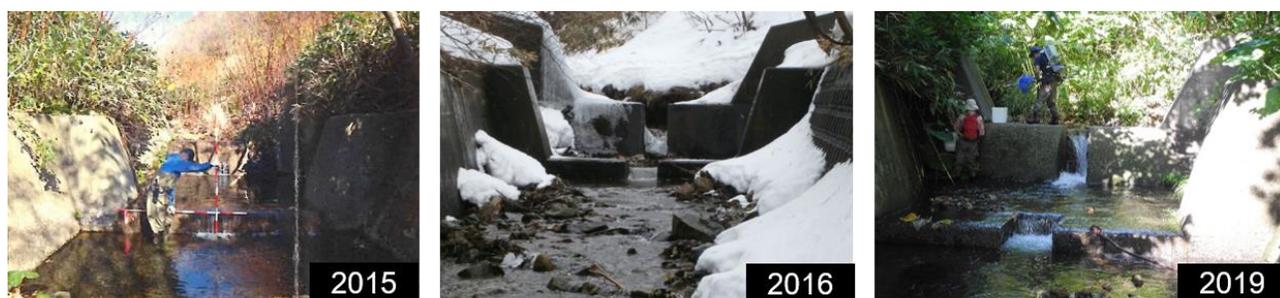
図-6 塩越川における治山ダムの改良事例

改良前(左)、改良直後(中)、改良3年後(右)の様子。速水ら(2021)の図を改良して使用。

*2019年撮影時には流木と土砂堆積により切り下げ部が閉塞し、落差が生じていることを確認。

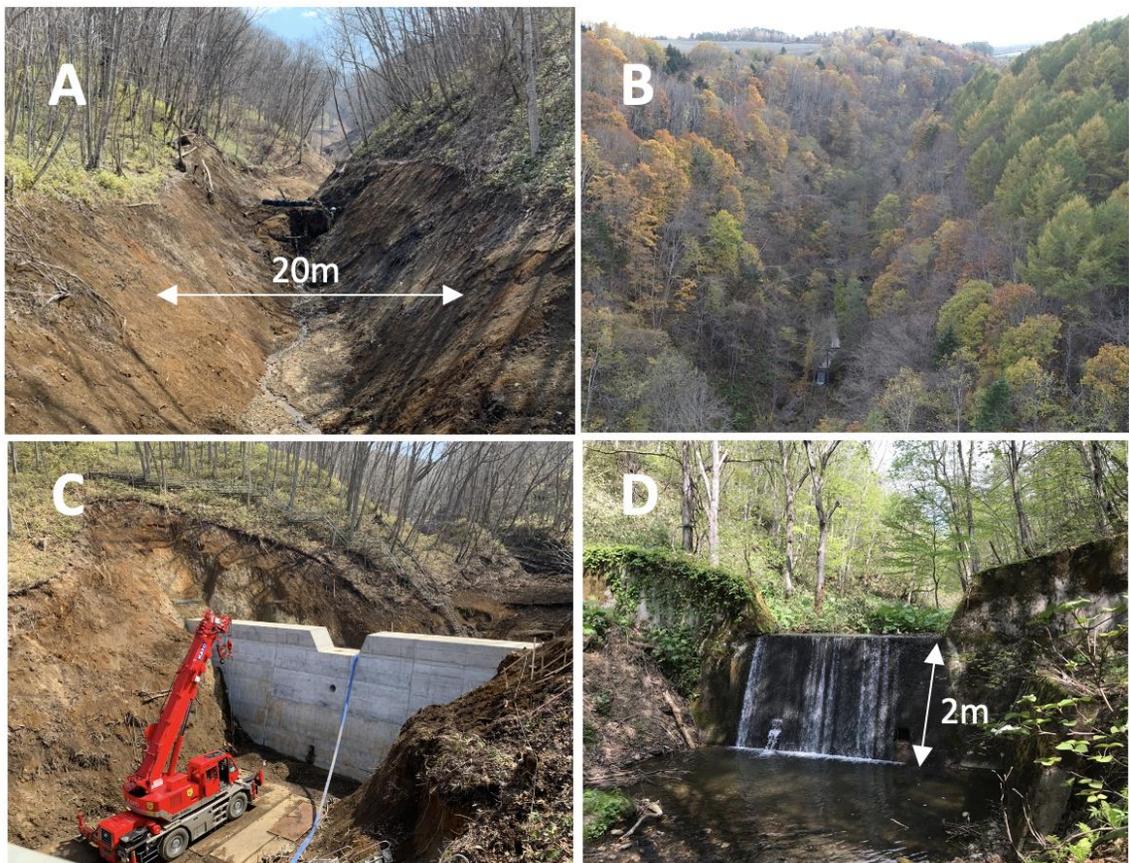
写真-1 治山ダム設置対象の谷の地形 (A) と周辺の森林植生 (B) の様子。Aにおいて実際に新規に建設された治山ダム (C) と50年以上経過した治山ダム (D; 昭和38年施工完了)

森林を流れる川の小流域には、「治山ダム」という小規模な人工構造物が設置されています(写真-1)。治山ダムの設置目的は、土砂をダム後背部に捕捉することで急峻な川の勾配を緩やかにし、川底や川岸が水の流れて侵食されることを防ぐことです(日本治水治山協会 2009)。治山ダムが目的通り機能を発揮すれば、土砂災害のリスクが減少し、周辺の森林植生も保全することができます。

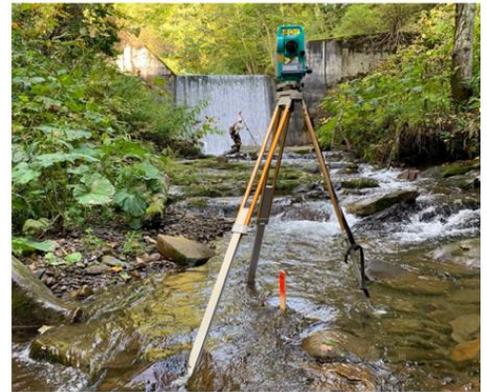
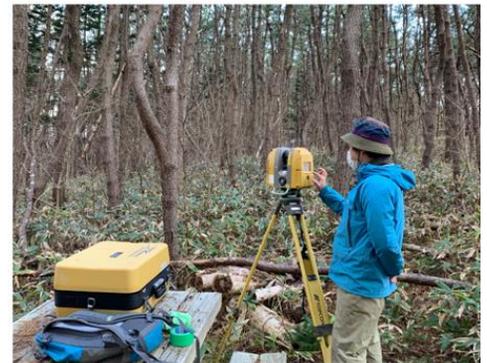
写真-2 トータルステーション（上）
地上型レーザースキャナ（下）

この章では、代表的な測量方法である「レーザー測量」と「写真測量」に用いられる測量機器とその特徴について簡単に紹介します。これまでの一般的な測量には、光波測距儀（トータルステーション）が代表的な機器として用いられてきました（写真-2（上）、表-1）。トータルステーションによるレーザー測量は、測量対象となる点の距離と角度を同時に測定し、測点の座標化を行います。実際の測量では、事前に測量する点に杭を設置した後、各点ごとに座標や距離を取得していきます。森林上流域の治山ダム周辺の地形を測量する場合は、測点設置から現地測量までの間に測量対象の河川を何度も往復する必要があるため、1つの調査地あたりの作業時間は数日を要することも珍しくありません。機器の重量は徐々に軽量化が進んでいるものの、三脚や他の調査用具を合わせて10 kg程度の荷物を持ちながら河道内の各測点に移動するのは、労力的な負担が大きい作業と言えます。近年では、地上型3Dレーザースキャナ（写真-2（下））という新たなレーザー測量機器が利用可能になりました。この機器では、約300 m²の範囲の地形や植生の点群データ（点の集合体で個々の点に座標や色などの情報を持つ）を高精度で取得できます。地上型3Dレーザースキャナは、トータルステーションに比べて導入コストが約7~17倍と大きいものの、一度に測量できる点の数が圧倒的に多くなるため、近年では道路の公共測量や人工構造物の測量にも導入され始めています。しかし、正確な3次元形状の把握には機器を移動させながら複数方向からのスキャンが必要となるため、トータルステーションと同様に重い機器類を人力で持ち運ぶ必要があり、測量時間や労力の負担が大幅に軽減されるとは言えません。この機器重量の問題を克服した測量機器が、上空からレーザー測量が可能なUAV-LiDAR（光による距離検知センサー（Light Detection And Ranging）搭載型のUAV）です。UAV-LiDARは、測量対象となる範囲を事前に踏査しなくても、地形・植生を高解像度で把握できます。ただしUAV-LiDARの導入コストは、トータルステーションの20~30倍（これまで普及している一般的なUAVの50倍以上）が必要となります（表-1）。

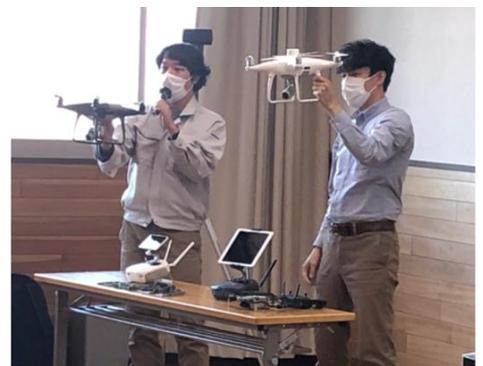
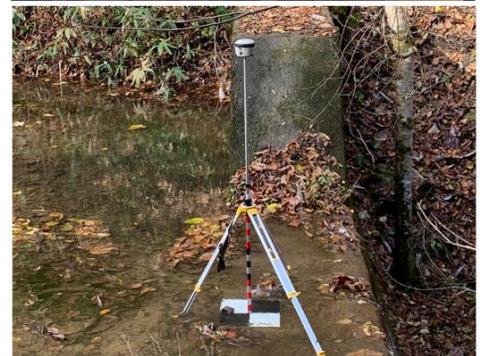
写真-3 実際に用いた小型UAV（上）
とGNSS(Trimble R2;NIKON Trimble社)による対空標識
(白黒マーカー)の位置測定(下)

UAVによる空中写真測量は、近年めざましく進歩しており、これまでの測量のさまざまな問題点が克服されつつあります（写真-3、表-2）。例えば、近年、UAVで撮影した複数枚の画像から、対象となる空間の3次元情報を面的に把握する手法（Structure-from-Motion and Multi-View-Stereo; SfM-MVS法）が利用可能になっています（早川ほか2016）。ただし、UAVで撮影した空中写真からSfM-MVS法による地形測量を行う場合、事前に位置座標を測定した後空中写真に写るように地上に設置する「対空標識」を、測量予定の範囲に満遍なく複数設置す

る必要があります(写真-3)。UAV 写真測量の精度は、対空標識の数や配置箇所が不適切な場合(上空から認識困難な場合)や、天候等の急変で対空標識が移動してしまった場合には、正確な3次元形状が取得困難となることが報告されています(Tonkin and Midgley 2016)。特に、治山ダム周辺に対空標識を設置しようとする、谷の急斜面など危険を伴う場所や、樹木の枝葉に遮られ上空から認識できない場所も多く、満遍なく設置することが困難なこともあります。また本来治山ダムは、森林内の起伏の富んだ谷地形に設置されるため、小規模な土砂移動により地形が変化しやすい場所も多いという特徴があります。以上から、UAV を用いた治山ダムの調査では、対空標識の設置の困難さという課題を解決する必要があります。

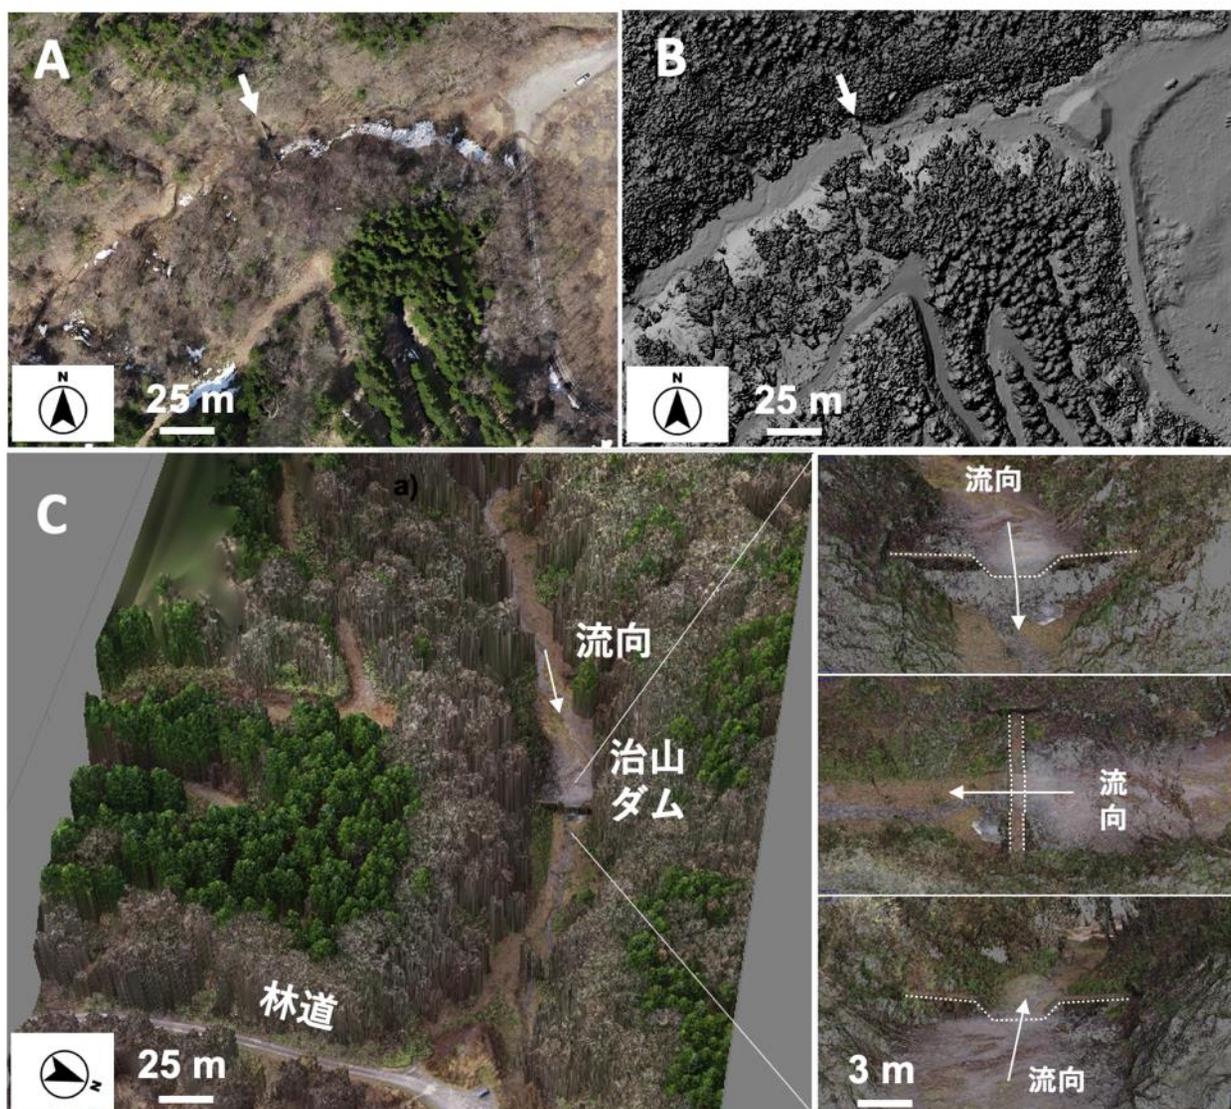
図-1 後処理補正したRTK-UAV空撮画像から作成したオルソ画像(A; 矢印は治山ダム)、陰影起伏図(B; 矢印は治山ダム)、3次元モデル(C).

その結果、RTK-UAVの飛行高度150mで空撮写真の後処理補正を行った3次元モデルは、水平・垂直誤差20cm以内に収まることがわかりました。さらに調査時間は、現地での空撮時間が約5分、室内の解析時間が25分で、合計30分程度と、トータルステーションによる測量の1/10の時間でした。したがって、写真の後処理補正を含めたRTK-UAVによる写真測量は、現地踏査や対空標識を設置しなくても、

0.5 km² の範囲の治山ダムを含む地形を面的に把握できることがわかりました。この手法では、起伏に富み比高差がある谷地形や樹木など干渉される要素が多い場所でも、効率的に地形測量が可能であることを示しています。ただし、RTK-UAV による測量誤差範囲内の状況や、河川の水の中や比高差が大きく写真に映らなかった部分の測量は困難となります。これらの点に留意すれば、従来の測量で得られる地形や周辺植生の大部分が、RTK-UAV による測量で十分把握可能であることがわかりました。

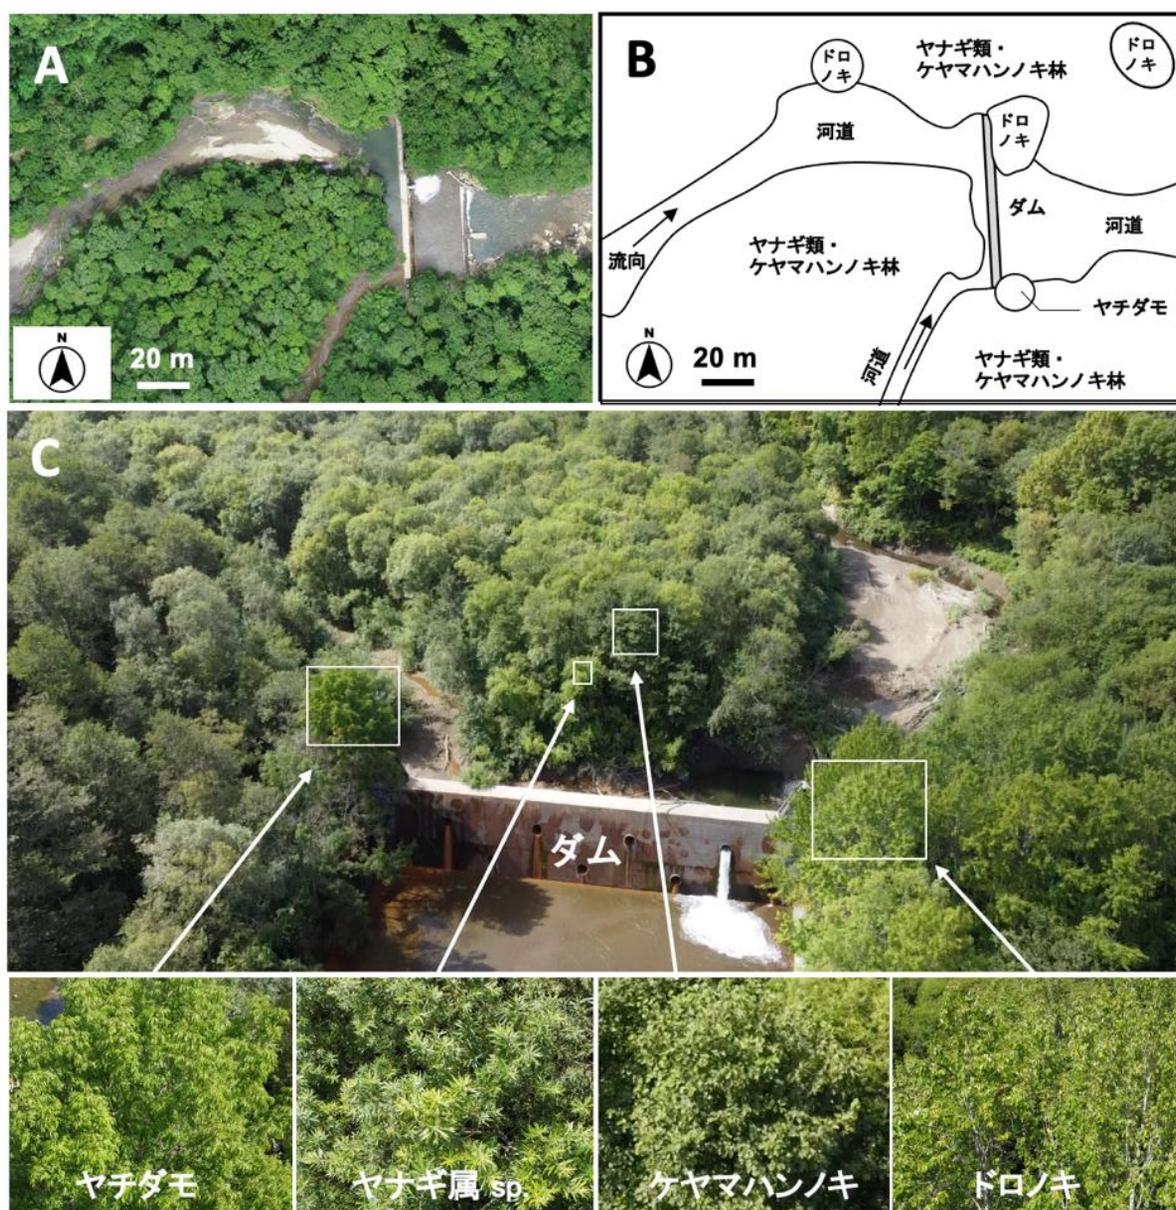
図-2 RTK-UAV 空撮画像から作成したオルソ画像 (A), RTK-UAV 空撮画像と小型軽量 UAV で作成した植生図 (B), 小型軽量 UAV で撮影した動画から行った樹種判定の様子 (C)。

上記で紹介してきた RTK-UAV による測量法は、樹木の展葉後に再度空撮を行った場合、植生の現況把握も可能なオルソ画像や植生図が作成できます (図-2A, B)。ただし RTK-UAV など機体重量が 200g 以上の無人航空機は、安全な飛行を確保するため、観測対象から 30 m 以上 150m 未満で維持する必要があります (国土交通省 2022a)。一方 200g 以下の UAV は「模型航空機」に分類されており (国土交通省 2022b)、空港周辺や航空路以外の区域で安全が確保できる場所 (無人地帯など) では、観測対象に近づ

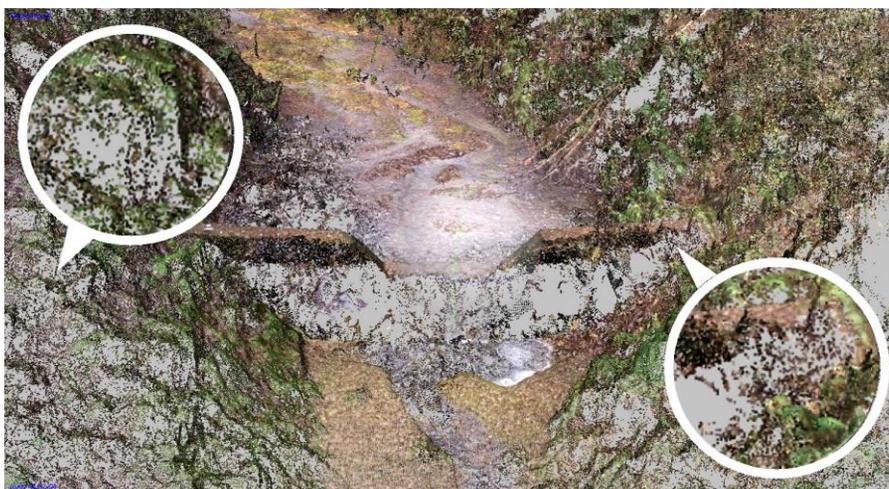
図-1 3D点群データ化された治山ダム。無数にある点のそれぞれに対して、色情報・3次元位置座標などが付与され、様々な情報が抽出できる。

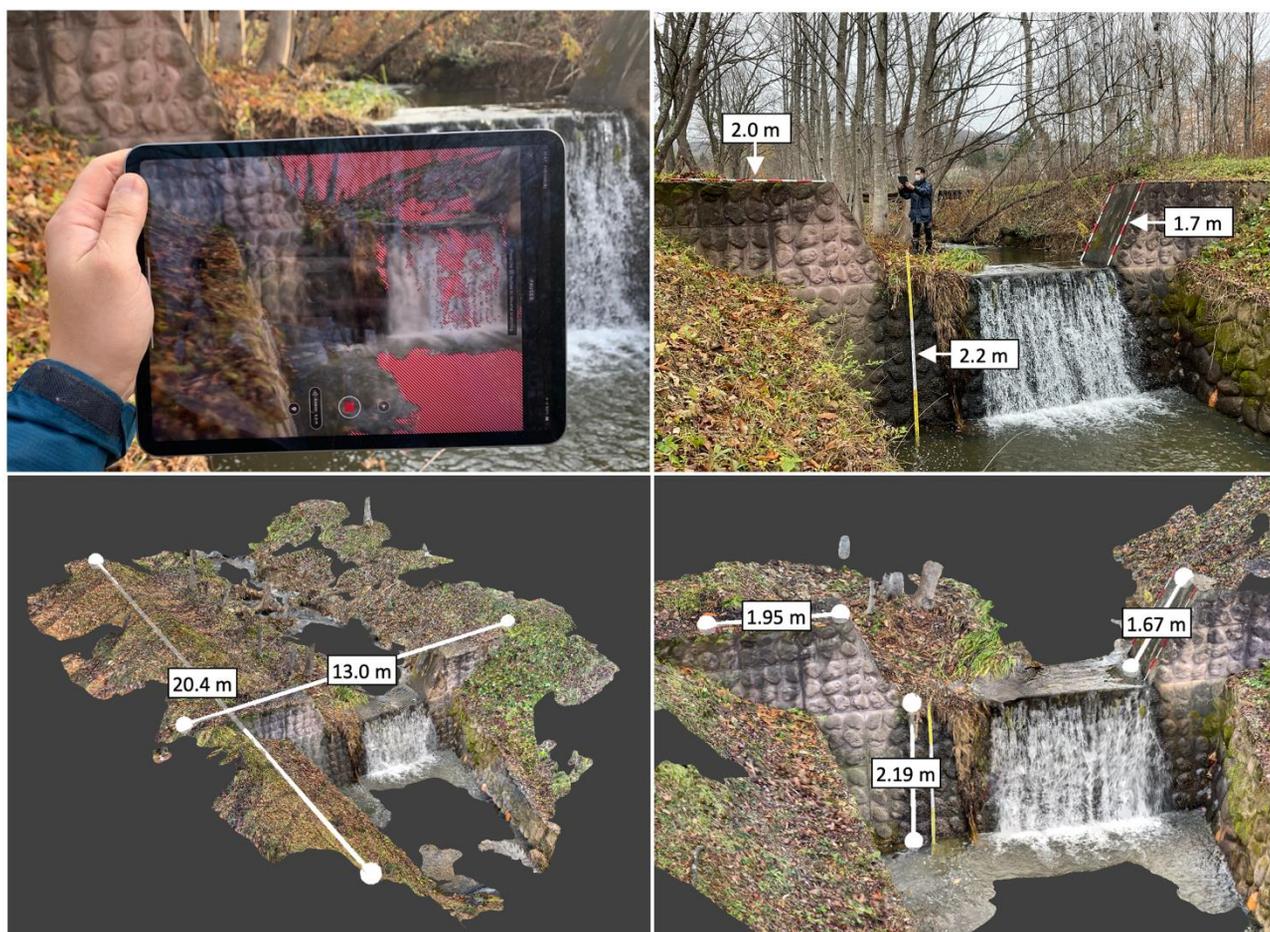
図-2 iPad LiDAR 測量の様子(上)と構築した 3D モデル(下)。上段写真内の数字は、検証用ポールの長さ (m) を示す。下段の 3D モデル内の数字は、3D データから抽出した距離 (m) を示す。

林業試験場内の幅 15m の治山ダム堤体を対象に、2021 年 10 月に検証用の測量用ポール 3 本(2m, 2.2m, 1.7m) を設置し、その周辺約 300 m² を対象に約 15 分間で 3D スキャンを行いました。3D スキャンは、iPad LiDAR に専用の無料アプリケーション Scaniverse をダウンロードして用いました。Scaniverse を使用して取得した 3D データから、予め設置した 3 本の測量ポールの長さを抽出した結果、治山ダムの堤体と周辺の 3 次元モデルが誤差 5 cm 以内で取得できました (図-2)。このことは、iPad LiDAR による 3D モデルの作成は、従来の手法に比べて導入コストや利便性が飛躍的に向上したと言えます。ただし、iPad LiDAR のレーザーは最大 5 m しか届かないので、5 m 以上の離れた距離にある物体 (樹木など) の測量の際には端末を直接近づける必要があります。また、iPad LiDAR は 3D データを合成しながら対象範囲をスキャンしていくため、合成する際の位置ずれが生じないように、ゆっくりと満遍なくレーザーを照射する必要があります。水深 5 cm 以上の河床や草本が密生している場所には、レーザーがうまく反射せず、データに欠刻が生じることがあるため、対象範囲全体の正確な 3D モデルを作成するためには、iPad LiDAR の特性を事前に理解する必要があります。

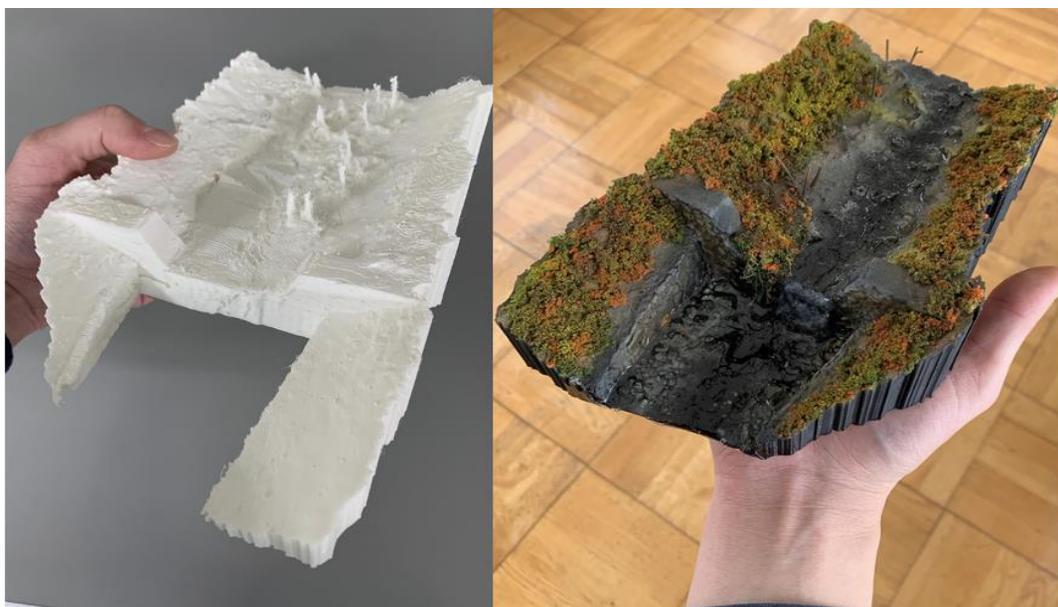
写真-1 iPad LiDAR の 3D データにより作成した 3D 模型(左)と、加工した模型(右)

今回私たちは、iPad LiDAR で取得した治山ダムの 3D データを使用しました。3D データは、メッシュデータ加工ソフト Meshmixer を使用し、ノイズや余分な箇所を除去する簡単な加工を行った後、3D プリンター(機種名: Artillery Sidewinder X1 300×300, Shenzhen Yuntu Chuangzhi Technology 社製)に出力しました。材料はフィラメント PLA 樹脂(ポリ乳酸)を使用し、3D プリントの設定は、積層ピッチ 0.2mm・インフィル密度 20%としました。その結果、約 36 時間無色の模型が出力されました(写真-1 左)。その後、実際の写真を参考にしながら着色などの加工を行い、治山ダムの立体的な模型を作成しました(写真-1 右)。

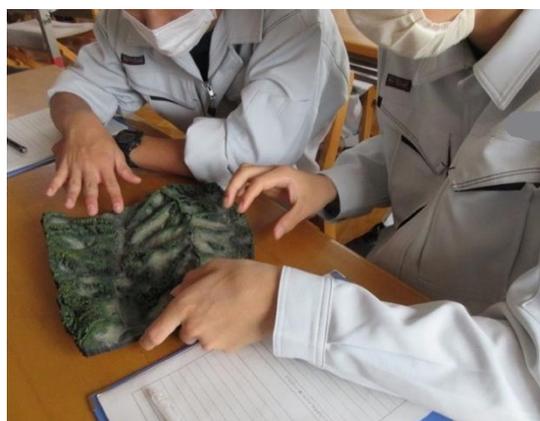
写真-2 3D 模型を触りながら地形と植生の特徴を学ぶ高校生

作成した模型は、林業試験場に会場してくださった高校生への測定の授業でも活用しました(写真-2)。3D 模型があれば、画面上での解説と並行して、実際に手に取りながら自由に視点を変えて見ることができます。また、2次元の地図で地形や植生の特徴を捉えることが難しい人でも、全体を俯瞰して見ることができるため、理解を深めることができます。リモートセンシングにより取得した 3D データは、iPad LiDAR に限らず、ドローンを用いて作成した 3次元モデルも加工することで 3D プリントが可能です。このように 3D 模型は、治山ダムが設置された場所の地形や植生の特徴を、幅広い年齢層やハンディキャップを持つ人々に広く理解してもらうために有効と言えます。

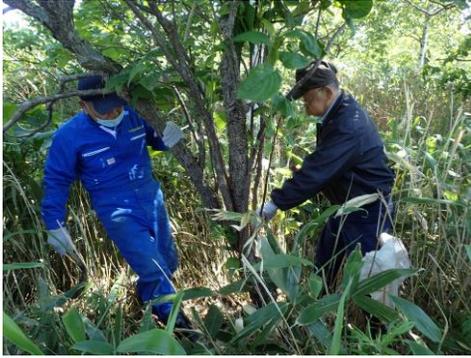
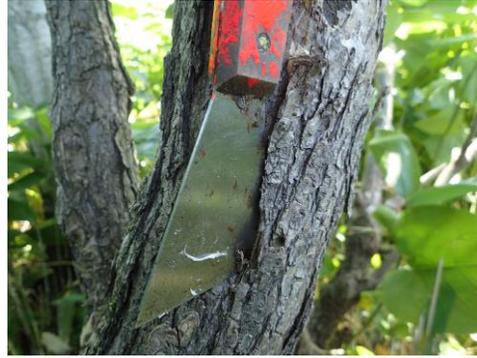
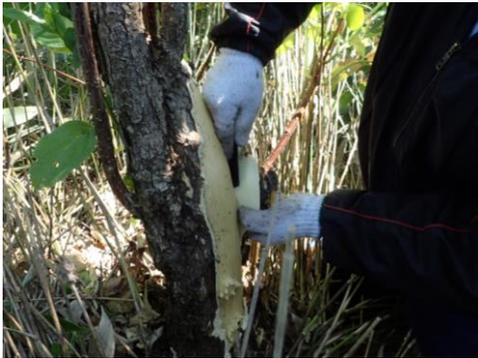
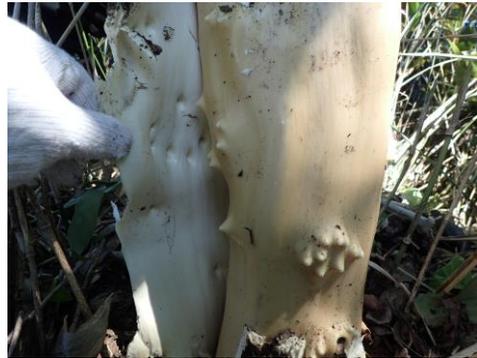
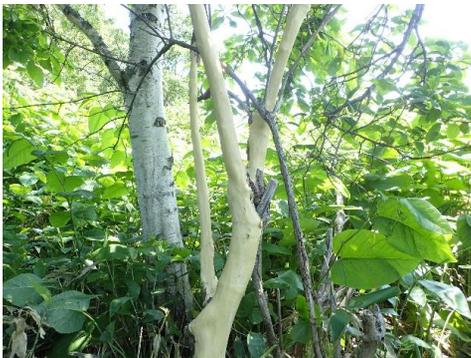
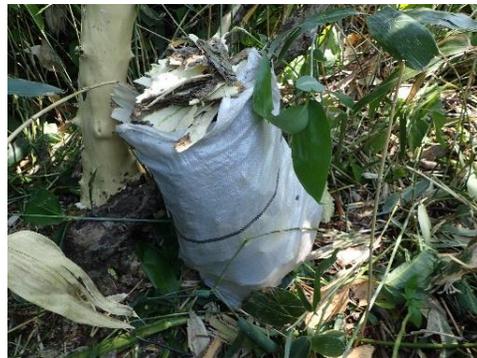
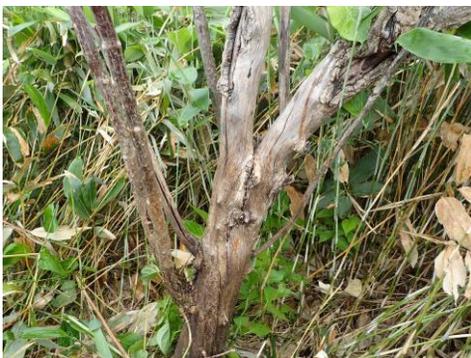
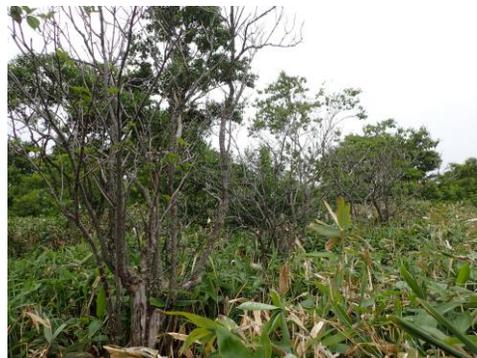
写真-2 ノリウツギの樹皮の採取過程 (2021年6月29日)

樹皮を剥ぐことができる期間は限られています。浜頓別町では6月下旬から8月上旬。樹皮を利用するキハダやシラカンバと同様に時季を外すと樹皮は幹から剥がれません。幹は細くても収穫できますが、収量を上げるには幹が太いほど効率的です。採皮は次の手順で進みます（写真-2）。まず、ノリウツギの周囲の草やササをかき分けて、幹の地際まで見えるようにします。ナイフを樹皮に差し込むと、刃先が材へ達した感覚が手に伝わり、それより先に刃が進まないことが分かります。そのまま樹皮を割くように縦方向に切れ目を入れます。縦に裂け目が入った樹皮を左右に開くように少しめくり、樹皮と幹の間に両手を差し込んで、手のひらを幹に這わせると、手の甲が樹皮をめくり上げて、本当に「一皮むけるように」樹皮は幹から剥がれます。この作業に力は必要ありません。樹皮は容易に剥がれます。樹皮は地際に近いほど厚くなり、収量が増すそうです。幹から剥がしたばかりの樹皮は、内樹皮と外樹皮が一緒になっていますが、和紙づくりに必要な材料は内樹皮です。その場で内樹皮を外樹皮から剥がすことができるものもありますが、剥がせないものは作業場へ持ち帰り、ヘラなどの道具で丁寧に処理します。次に出荷の準備です。内樹皮を生重14kgと防腐剤を加えた水6kgをビニール袋に入れた計20kgを段ボール箱で梱包して、出荷されます（写真-3）。

また、樹皮を剥がれたノリウツギは、やがて枯れます。草やササが地面を覆っているからでしょうか？萌芽での更新は見当たりませんでした（写真-2）。

①周囲の下草・ササを掻き分けます
鈴木氏(左)と仲野氏(右)

②樹皮に縦の切れ目を入れます

③幹と樹皮の間に指を入れます

④樹皮がするりと剥げます

⑤手が届く範囲の樹皮を剥がします

⑥この木からは約 5 kgの樹皮が採れました

⑦採皮した幹に樹皮は再生されません

⑧採皮後はやがて枯れます

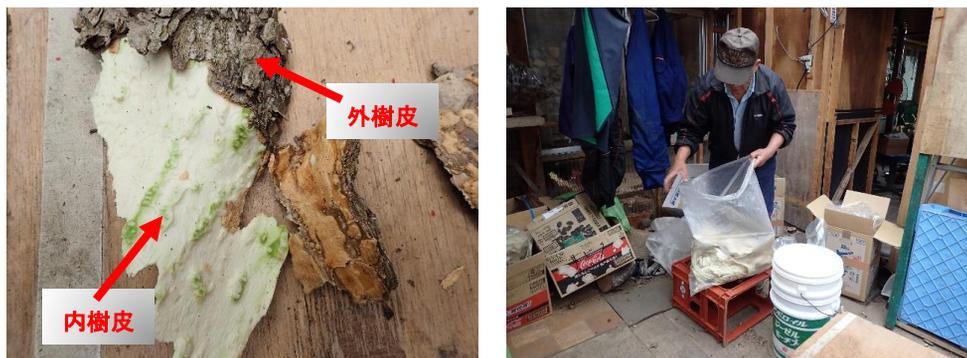
写真-3 ノリウツギの樹皮の出荷過程

- ①内樹皮から外樹皮を取り除きます
②内樹皮と水、防腐剤をビニール袋へ入れ、丈夫な段ボール箱で梱包して出荷します

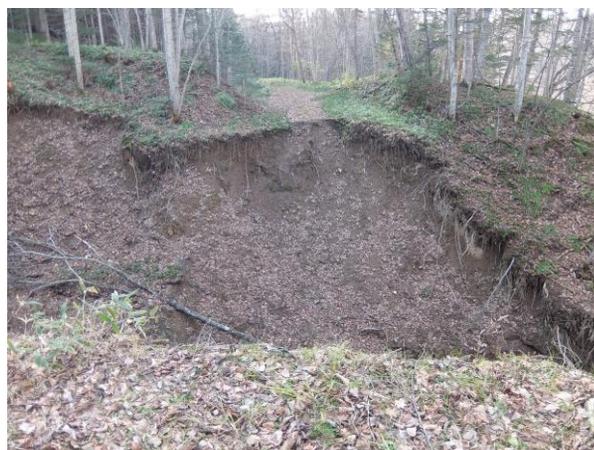
写真-1 道がなくなっている

調査で林内道路※を歩いていると、ときおり道の前で様子がおかしなことに気がきます。近づいてみると、そこにあるべき道がなくなることがありました（写真-1）。路面侵食や路肩崩壊が拡大し、道路そのものが無くなっている「路体消失」です。林内道路では、路面を形成する路盤（砂利や碎石）の下部に路体（地山や盛土など、道路全体を支えている土）があります。路体消失では、①地山そのものが無くなっている場合、②谷に道を渡すための盛土（横断排水用の暗渠が設けられていることが多い）が無くなっている場合があります。また、厳密には消失ではありませんが、③道路の一部区間が沈んでしまった場合も路体消失に加えることにしました。①から③に共通しているのは、車両走行が完全に不可能になるということです。

先に示した写真-1は、道路が谷をまたぐために作設した盛土が消失しています（谷底には排水用に埋設された管渠が崩れ残っていました）。写真-4は沢からの水を排水するための管渠（鉄筋コンクリート管）が埋設されている道路ですが、管渠まわりの盛土が侵食されています。写真をよく見ると管渠の上に土が取り残されています（写真では侵食された部分の中央にある、筋状に残った明るい色の部分）。おそらく、写真左側にある沢から、呑口が詰まるなどして管渠の排水能力を超えた水が管渠まわりを侵食していったものと考えられます。

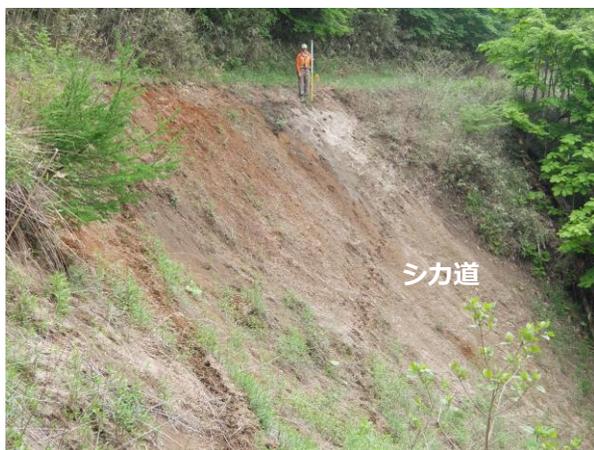
写真-2 地山ごと崩壊した道

林道等に接続する公道の事例も含め、路体消失の様子をみていきましょう。写真-2では、斜面に取り付けられた道路の路体が崩落していました。この崩落は、表層崩壊によるものと判断しました。もはや、人や動物しか通れません（崩れた斜面に点線のように見えるのはシカの足跡です）。

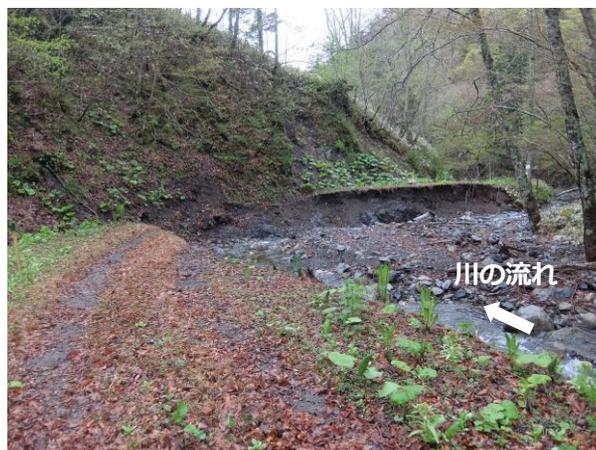
写真-3 川によってえぐられた道

写真-3は、川沿いに作設された道です。写真の手前側が上流にあたるのですが、川の水が道路の盛土のり面にぶつかり侵食されている様子が窺えます。川の水が衝突する溪岸の斜面は、「攻撃斜面」と呼ばれています（ちなみに、攻撃斜面の対面は「滑走斜面」、直線流路での溪岸斜面は「直走斜面」といいます）。この事例は台風による豪雨で生じたもので、増水時における川水の侵食力がいかに強いかがわかります。特に、それなりの規模の川に沿って付けられた林内道路では攻撃斜面に相当する道路箇所が消失しやすい傾向にあり、注意が必要です。

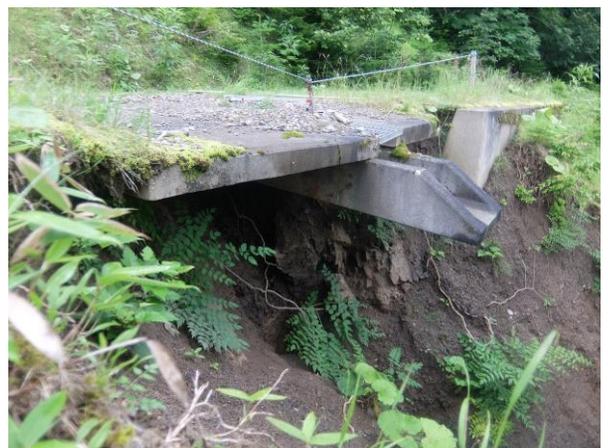
写真-5 横断排水下の路体だけが崩れた

写真-5は、路体消失まではいきませんが、横断排水溝の下部が侵食を受けた事例です。コンクリート製の開渠部分は残存していますが、その下部の路体がえぐられています。推測ですが、開渠からの排水によって盛土のり面が削られ、それが開渠の下部まで拡大したのかもしれませんが。この状態のまま放置すれば、開渠部分が崩落する可能性があります（他の林内道路では、横断排水溝の一部が崩落していた箇所もありました）。

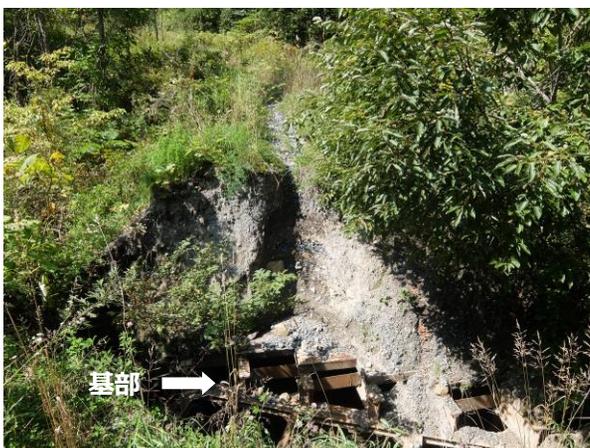
写真-6 道を支える基部が露出している

写真-6では、道路の基部が地山ではなく鉄骨フレームとなっており、その上の盛土が消失し基部が露出しています。最初のきっかけは不明ですが、この道路に残った痕跡から、一度えぐれた路盤が道路奥からの路面流水で侵食拡大した様子がみえました。

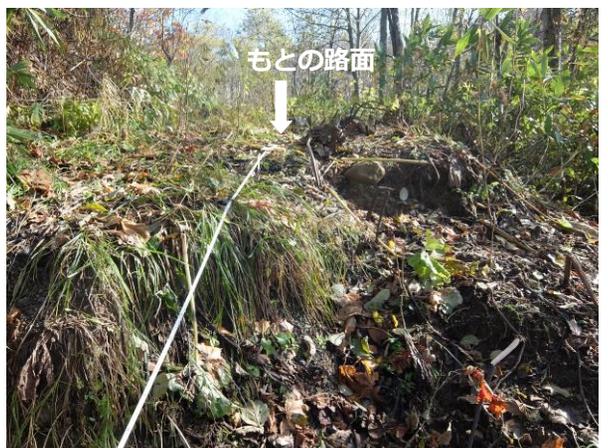
写真-7 沈み込んだ道にできた段差

写真-7は、路面は残っているものの、道路の一部の区間が沈み込んだ事例です（現地の様子から、道路のある斜面下部が川により侵食されて落ち込んだようです）。同写真は、沈み込んだ路面に立って、もとの路面（白色の巻き尺が途切れているあたり）を撮影したものです。段差が約1 mありました。これもそのまま放置すると、残存している道路ごと崩落する危険があります。

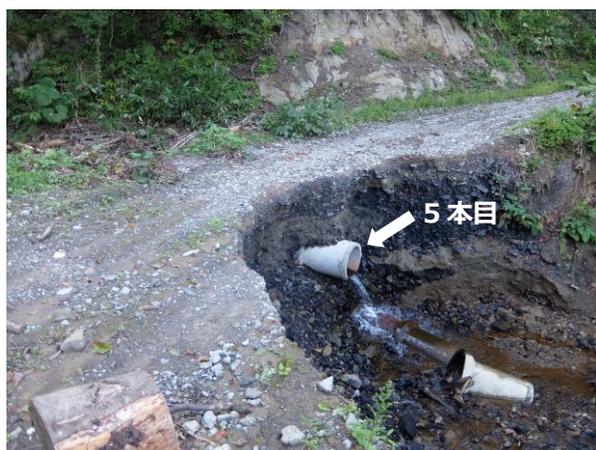
写真-8 2016年9月21日での盛土のり面崩壊

およそ半年ごとに同じ箇所の撮影で路体が消える過程を捉えた例を示します。写真-8は、2016年の9月21日に撮影された盛土のり面崩壊（路肩崩壊）です。このときすでに、盛土のり面は道幅2 m程度残して崩れていました。ちなみに、写真の左側は谷があり水が流れています。崩れた側の盛土には、谷の水を排水する管渠（コンクリート管）が見えています。写真-8の段階では、4本のコンクリート管がすでに谷の底に落ちていました。

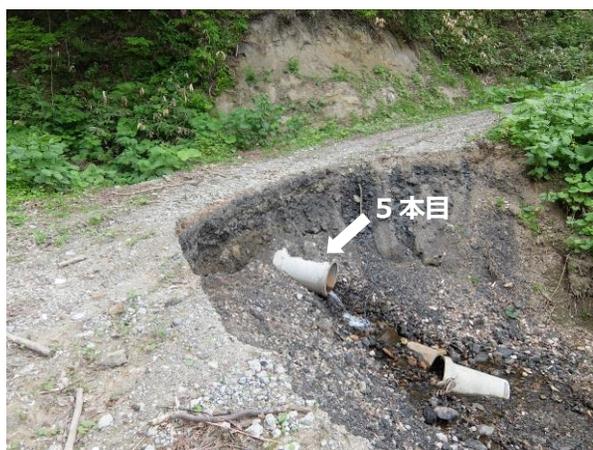
写真-9 2017年5月23日の様子

写真-9は、2017年5月23日に同所を撮影したものです。一見比較しにくいのですが、盛土内に残っているコンクリート管上の土の残存状況から0.5 mほど道幅が減少していました。林内道路の崩壊は、台風や爆弾低気圧、ゲリラ豪雨のほか、凍結融解や融雪水などに起因することが考えられます。前回から今回

の撮影時まで降った降水量は、この場所の近隣にある気象台のデータから調べられます。1時間あたりの降水量（降雨強度）の期間最大は5.5mm/時でした。降雨強度が弱いことから、前回から今回の間に起きたのり面の崩壊は、大雨による崩壊というよりは凍結破碎や融雪水に起因したものと想定されます。

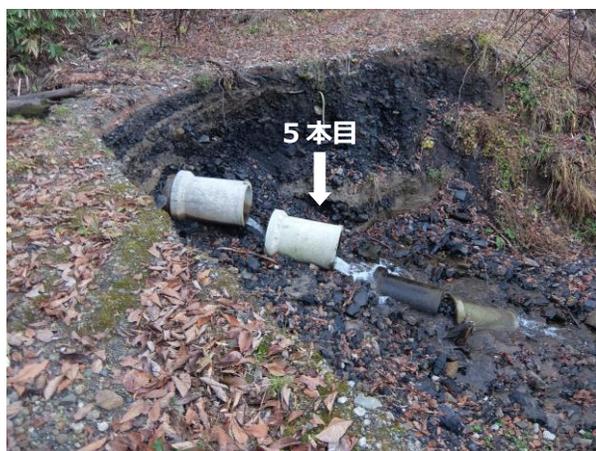
写真-10 2017年11月7日の様子

写真-10は、2017年11月7日に撮影したものです。道幅はすでに1mを切っています。盛土内に残っていた5本目のコンクリート管は落下し、これに繋がっている6個目のコンクリート管の一部がむき出しです。この時点では、降雨のみに起因した崩壊です。なお、前の撮影からこの日までの期間最大降雨強度は31.5mm/時でした。

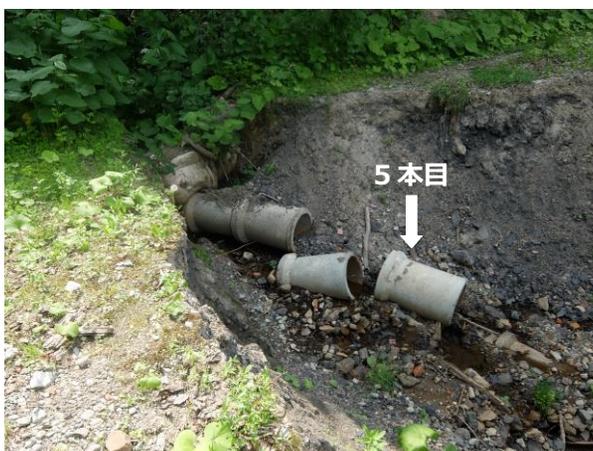
写真-11 2018年6月7日の様子（路体消失）

写真-11は、2018年6月7日に同所を撮影したものです。前回の撮影時からおよそ7ヶ月経過しましたが、完全に崩壊して路体消失していました。この間、期間最大降雨強度16mm/時の雨と、融雪がありました。とどめを刺されたタイミングはわかりませんが、残っていた道幅2m分は最初に同所を発見してから1年9ヶ月経過して完全な路体消失に至りました。

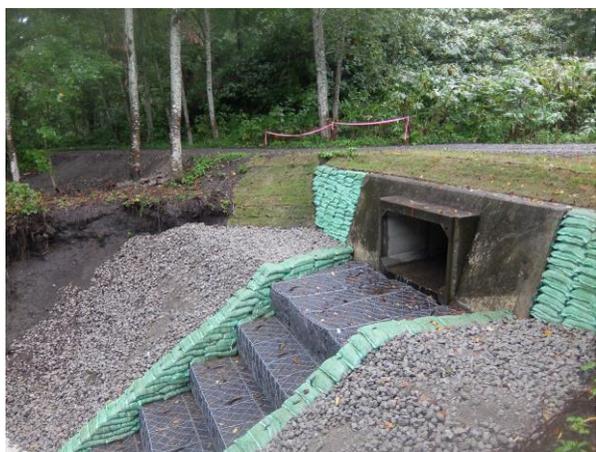
写真-12 ボックスカルバート

【**暗渠**】沢や谷を跨いで道を通すとき、写真-12のボックスカルバートのように暗渠を使って路面より下で川水を流します。通水用の暗渠として、ボックスカルバートやアーチカルバート（アーチ状の断面）があるほか、簡易なものとして盛土内にコンクリート管やコルゲート管（側面が波付けされた鋼製管）などの管渠を埋設する方法があります。いずれの方法においても、排水できる断面積を確保することが重要です。施工数は少ないと思われる写真-13のタイプですが、断面確保のために複数の管を並べています（海外では、マルチプルカルバートと称している書籍がありました）。

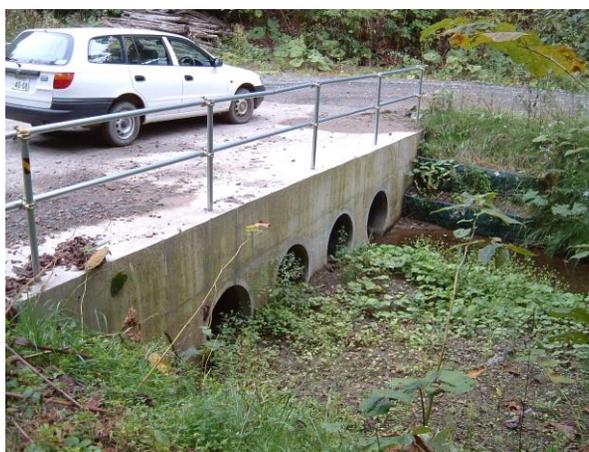
写真-13 マルチプルカルバート

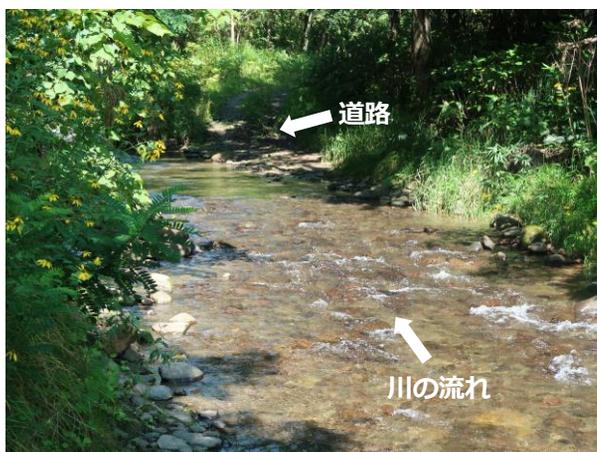
写真-14 奥にある道に行くには川を縦走

【**河床路**】一方で、暗渠などを使わずに車両が川の中を直接走行するのが「河床路」です。この場合、川を横断する方向に河床路がつけられるのですが、なかには川の中を縦走する事例もありました（写真-14）。普通乗用車で川の中を直接走行する場合、車両が流されるほどの川の水量があれば走行不能になりますし、増水で移動した川底の礫が走行する箇所に堆積すると、走行上の障害物となります。増水していな

い川でも、川底の礫や砂利でタイヤがはまったり、礫が車底にぶつかったりする恐れがあります。写真-14のケースでは、林業機械による走行は可能かもしれませんが、普通乗用車でのアクセスは断念しました。横断箇所は、短い方が安全です。

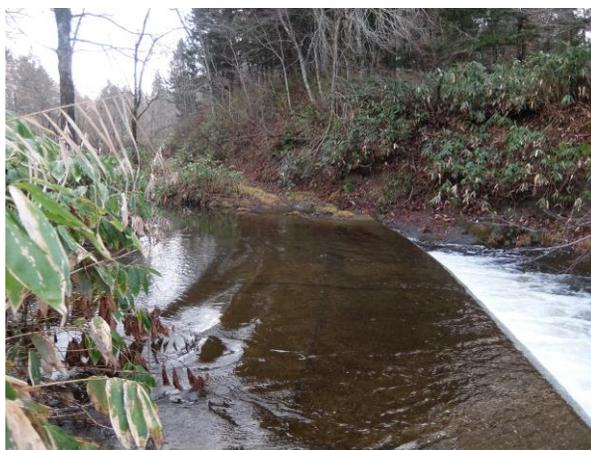
写真-15 川の中に作られた洗い越し

林内道路において川底の上を車両が横切する方法として「洗い越し」があります。写真-15は洗い越しの例です。このように川の中にコンクリート製の走路が作られる場合や、沢の水が流れている路面部分をコンクリートで固めた簡易な造りがあります。最近作設された林業専用道の例では、グレーチングで川面を覆ったものがありました(写真-16)。洗い越しもコストが掛かる施設ですが、車両とそれに乗る人の安全を考えると導入を検討する余地があります。
