現場写真で見る林内道路の侵食・崩壊

－路面侵食－

林内道路の路面で起きること

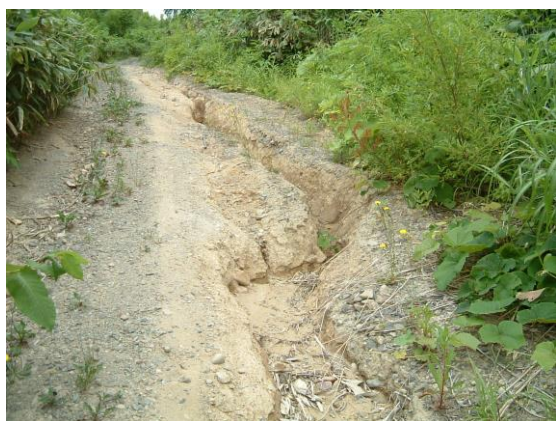
写真-1 路面にできた溝

北海道林業統計によるところの「林地とその周辺200m以内の国道・道道・市町村道といった公道」や一部の林道を除いて、林内道路は未舗装の道（以後、「未舗装道」といいます）がほとんどです。未舗装道としては、砂利が敷かれた道や、もともとある地盤（地山）が露出した道などがあります。車のスピードを出さなければ、砂利道や地山の道でも安全に走行できます。しかし、舗装道路とは異なり、未舗装道では路面に深い溝が刻まれていることがあります（写真-1）。林業関係者にとっては、このような路面の溝に遭遇する機会があるかと思えます。溝といってもサイズは様々で、最低地上高が高い車種でもなければ車両走行が困難な場合や、そもそも車が通ることができないほど酷い場合があります。こうした溝の形成は、「路面侵食（road surface erosion）」によるものです。砂利道や土が露出した路面では、降水や融雪水が浸透しにくいために路面上を流れることがよく起こります。路面上の水の流れは砂利やその下の土を削り溝が深くなると、車両走行に支障をきたします。さらに、路面では細かい粒径の土砂を含む濁水が発生しやすく、これが川に流れ込む（写真-2）と水生生物の生息に悪影響を及ぼすことがあります。路面侵食や濁水発生を抑制するためには、各種排水施設の設置が重要です。

これまで多くの路面侵食箇所を調査してきましたが、代表的なタイプは写真-1 のような溝状の形態でした。この溝状の侵食について、地形学で使われている「ガリ（雨裂）侵食」（gully erosion, 単にガリとも）ということにします。ちなみに、面的に覆う水による侵食は「面状侵食」（sheet erosion）です。林内道路の侵食・崩壊調

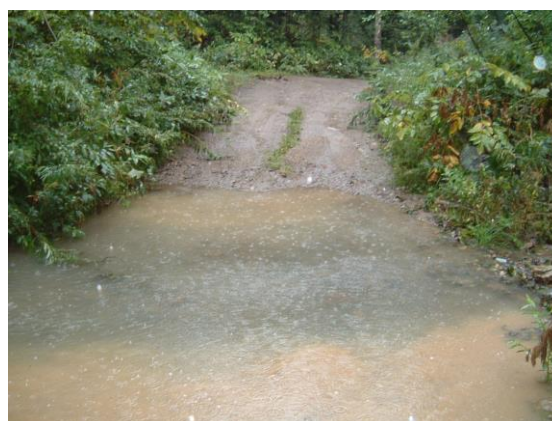
写真-2 手前と奥の路面から流れ込む濁水

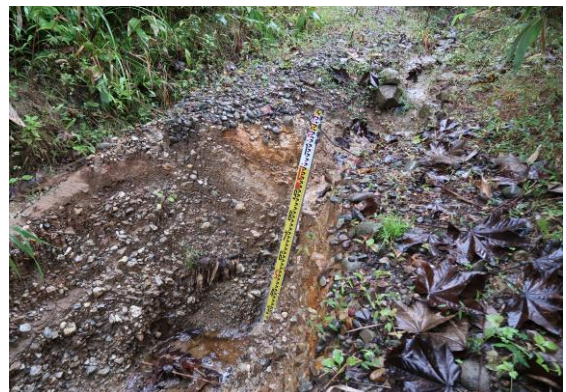
写真-3 深く掘れた路面侵食

査では、路面に発生したガリの長さを測るため、ガリの始まる箇所まで道路を登って行きました。著者らが調査した中で一番長いガリは1.3 kmありました。また、写真-3では箱尺を傾けて置けていますが、深さは1.2 mを超えていました。

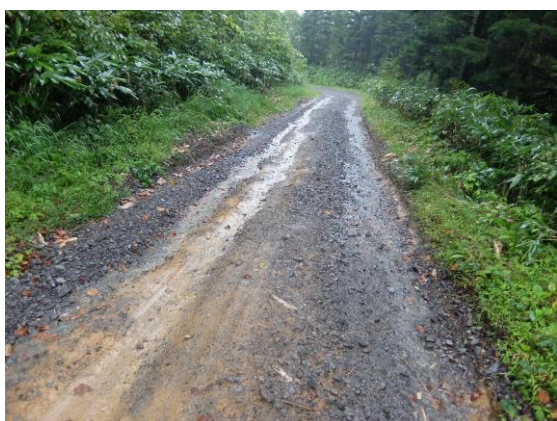
写真-4 わだちを流れる水

左側のわだちでは、地山が露出しています

これまで現地において、何十箇所もの路面侵食に遭遇しました。ここでは、その成因から路面侵食を3タイプに分けました。最も多いタイプが、わだちを含む路面の凹凸に起因した地表流の集中によって生じるもので、①「路面集水型」と名付けました(写真-4)。乗用車やトラックのタイヤや高性能林業機械等の履帯(クローラまたは無限軌道といいます。キャタピラーは登録商標です)が通った後は、踏圧や路面の削剥により断面が凹状の「わだち」ができます。このわだちに水が集まると、ガリが生じます。水の集まり具合では、わだちを超えて路面上を縦横無尽に削り取っていることもあります。次のタイプは側溝から溢れた水(写真-9 参照)によるもので、②「側溝^{いっすい}溢水型」と名付けました。側溝が切土のり面の崩壊土砂でふさがれ、側溝を流れてきた水が行き場を失い路面に溢れて流れるものです。最後のタイプは、林内道路が小さな谷を横切る箇所から沢や川の水が路面に流れ込んで侵食されるもので、③「溪流流入型」と名付けました(写真-5)。

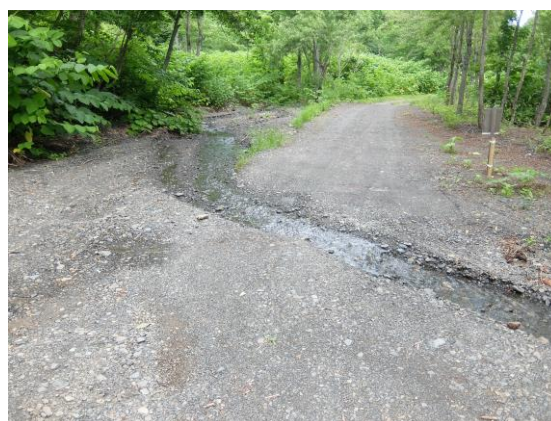
写真-5 川水による路面の削れ

左側の谷から川水が流れ込んでいます

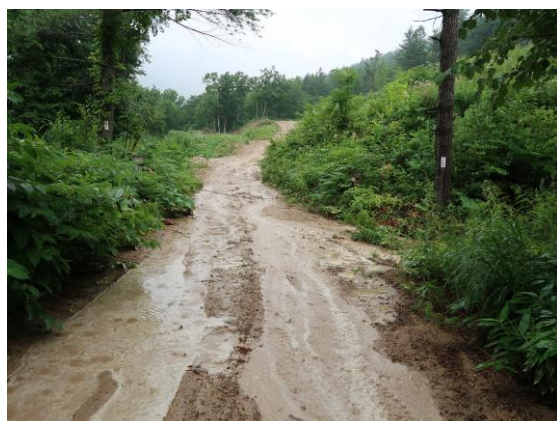
写真-6 路面を流れる濁水

強い雨のあとに時間を置かず発生しました

路面では土が締め固められているため、降雨や融雪水が浸透せずに路面上を流れます。水文学では地表流といわれていますが、ほかに「表流水」「路面流水」との表記があります。路面流水は、路面の土を削るために濁ることがあります。写真-6は、植栽候補地に向かう手前の入り口付近を撮影したものです。現

場に入ってから急な雨が降り、急いで写真の場所まで戻ってきました。時間にして、降雨から1時間も経っていませんでしたが、すでに濁水が発生していました。写真-6では、濁水がわだちから溢れ布状に広がって流れています。写真-7は、ガリ内を流れる濁水の様子を撮影したものです。ガリはある意味、水路のような形状です。路面勾配が急になれば、流水は勢いがつき、ガリの拡大を助長します。ちなみに、これらの写真とは異なる路線で、砂利路面を流れる濁水（粒子の直径が0.1mm以下）の濃度を測定したところ、最大で2,000mg/Lを記録しました。筆者が調べた範囲では、森林流域内を流れる渓流水の濁水濃度は無降雨時で数mg/Lオーダー、降雨時でも数百mg/Lオーダーに留まることが多いことから、路面を流れる濁水内の土砂濃度は高く、細粒の土が侵食され運ばれています。

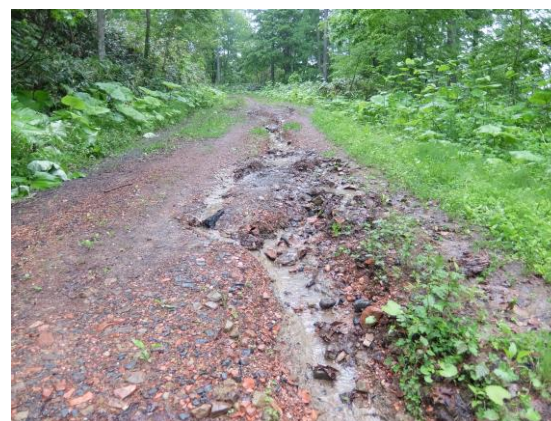
写真-7 ガリ内を流れる濁水

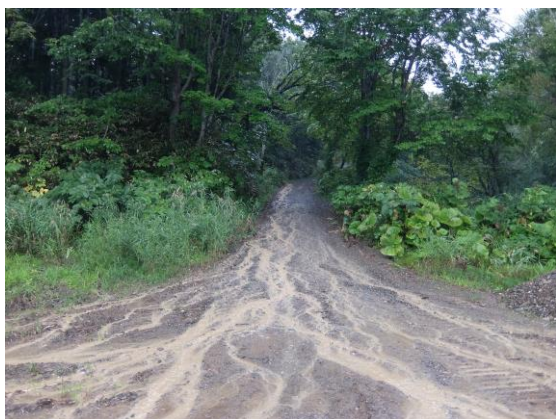
写真-8 降雨時に生じた濁水

何事にも例外があるもので、いつでも路面で濁水が発生するかというと、そうではありません。写真-8は、降雨後に濁水が路面を流れていた様子を9月に撮影したもので、確かに路面流水は濁っています。濁水発生のもとを辿ってみると、路面を流れていた濁水が一旦側溝に流入しましたが、途中で側溝から溢れて再び路面を流れていました（写真-9）。次に、同じ現場を4月に訪れました（写真-10）。手前の部分では雪が融けて地面が見えていますが、写真-8のような濁った路面流水は見当たりません。路面に近づいてみると、流れている水は透明でした（写真-11）。5月に再度同じ現場を確認したときには多少路面上を流れる水は白濁していましたが、敷設された砂利が目視で確認できる程度の濁りでした。理由を考えるのであれば、降雨時は雨滴侵食に加えて短時間で発生する路面流水の量が多く、路面を削る力や土砂を運ぶ力が強いことが考えられます。融雪では雨滴侵食のような現象は起こらず、長い期間を掛けてゆっくり雪が解けるために融雪水による侵食力・運搬力が降雨によるものに比べて弱いのかもかもしれません。すべての

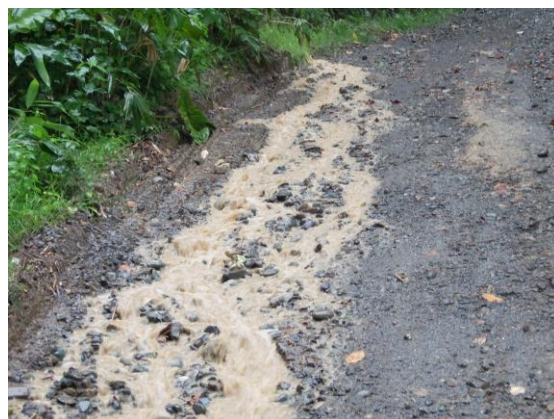
写真-9 側溝から流れる出る濁水

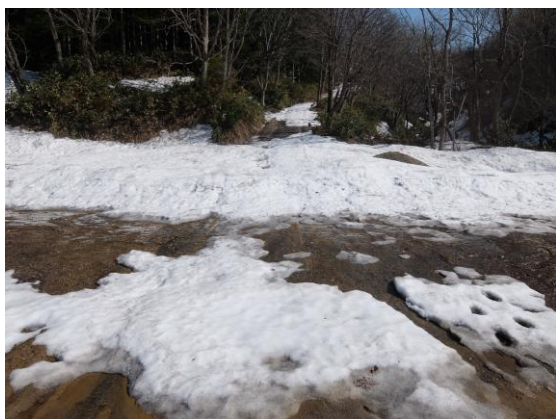
写真-10 融雪時の様子

場所は、写真-8と同じ道路

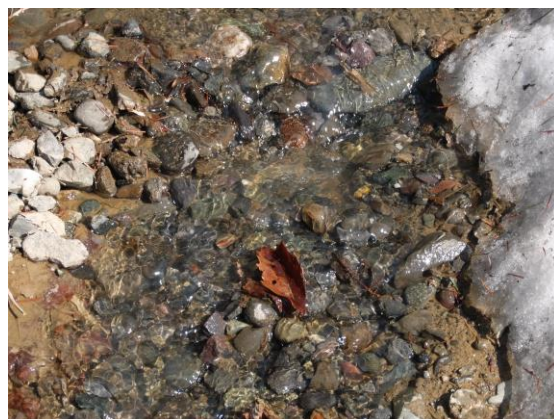
写真-11 融雪時に路面を流れる水

林内道路で同じことが起きているとはいませんが、融雪期における透明な路面流水は他の道路でもみられました。

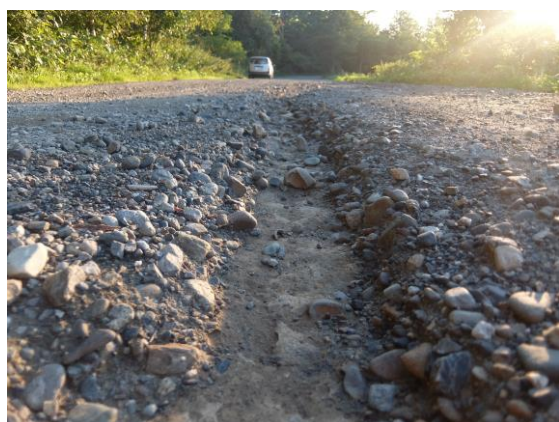
写真-12 砂利層だけが移動

路面を流れる水には、砂利をも動かす力があります(写真-12)。さらに、砂利のみならず、地山まで削るような力もあります(写真-13)。路面侵食を生じさせる主たる原因となる水としては、雨水、融雪水、道路に流れ込んだ川水があります。また、乗用車のタイヤやクローラ式林業機械の履帯による土の移動(わだちの形成など)も無視できません。そこで、路面上の砂利や土の動き(無くなり方)について、簡単に可視化する方法を試みました。林道の左右のわだちと、わだちとわだちの間(わだち間とします)に50cm四方の方形木枠を置いて、枠内を赤色の着色スプレーで塗りました(写真-14)。それから8日後に着色した区画の変化(色の着き具合)を確認しました。わだち間ではそれほど色の変化はありませんが、左右のわだちでは色が無い部分が現れ、全体的に薄くなっています(写真-15)。7月8~16日における期間降水量は、合計73mmでした(札幌管区気象台のデータ)。この期間にどれだけの車両が走行したかは不明ですが、わだちを流れる水と車両走行による土の移動があったことが窺えます。色の残り方を精査すると、わだちでは路面にはまっている相対的にサイズが大きい砂利に付着した色が残っていました。ほとんど色の変化がなかったわだち間では、タイヤの走行がみられないことやわだちより幾分高い位置にあるため、路面流水は流れていなかったと判断しました。わだち間にある砂利が移動するとすれば、雨滴侵食によるものが想定されますが、色の残り具合からその影響は小さいといえます。

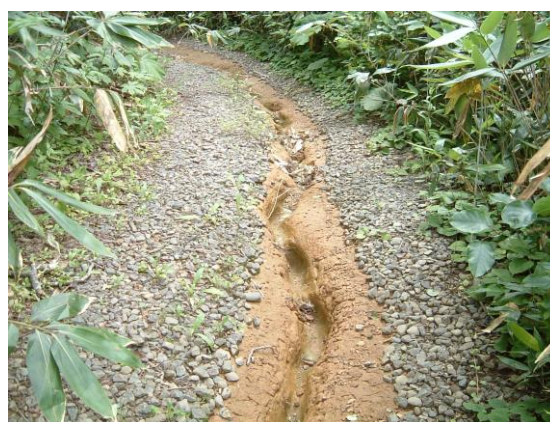
写真-13 砂利の移動と路床の削れ

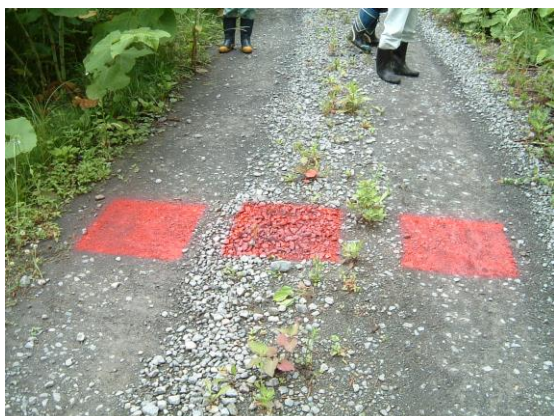
写真-14 2002年7月8日の路面の様子

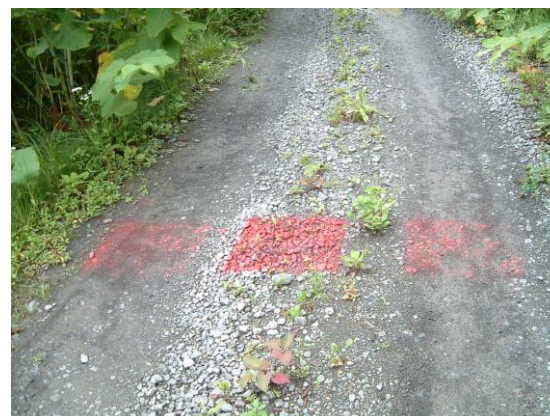
写真-15 2002年7月16日の路面の様子

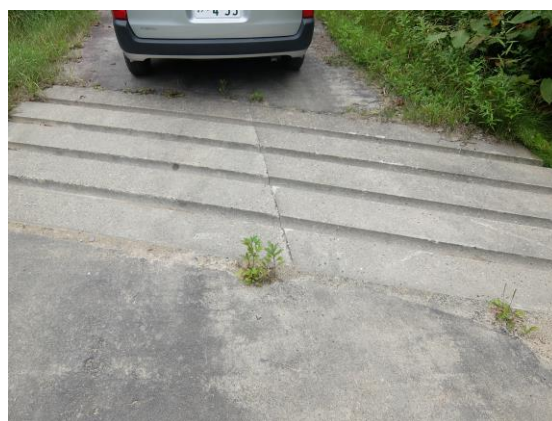
写真-16 路面排水版（板、盤ではないです）

路面流水による侵食を回避する方法として、分散排水があります。わだちやガリに水が集まる量が増えれば、侵食する力や土を動かす力が増します。分散排水は、路面流水を途中で遮断し、路面外に排水します。路面流水を防ぐ設備として、路面排水版（写真-16）やゴム製の止水板（写真-17）、横断排水としての開渠（写真-18）などがあります。これらの方法は、路面集水型の路面侵食に対して有効です。路面勾配が急になるほど、排水設備の設置間隔を狭くすることが重要です。その反面、設置コストが掛かることが難点です。

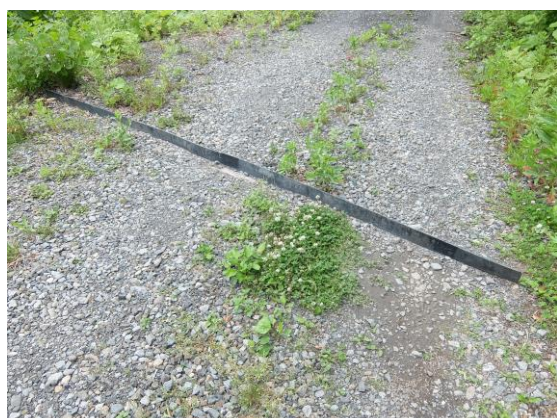
写真-17 ゴム製の止水施設

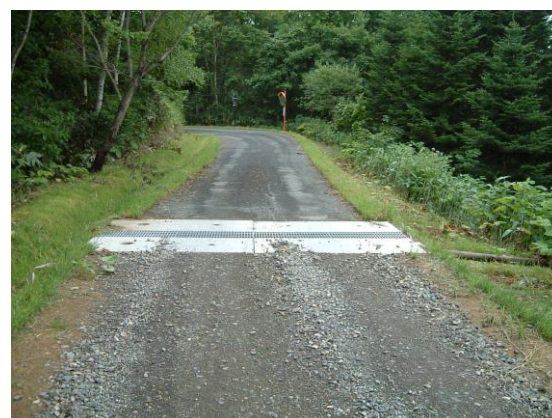
写真-18 コンクリート製横断排水溝

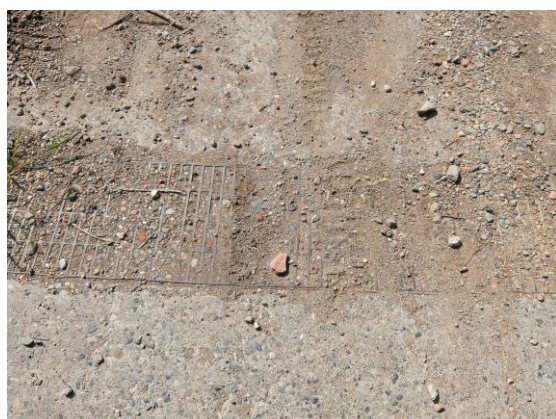
写真-19 埋没した横断排水明渠

流水を制御する施設は、作設後すぐに排水効果や止水効果を発揮します。しかし、水によって削られ運搬された土や砂利は、流れが緩くなったり止められたりすることで堆積に転じます。そして、排水施設は埋没することになります。林道ではコンクリート製のしっかりした横断排水が設置されることがありますが、そのまま放置しているといずれは埋没してしまいます（写真-19）。ある林道では、横断排水31箇所のうち埋没していなかったのは、わずか3箇所でした。この林道では舗装された区間があったにも関わらず、舗装区間内の横断排水溝が埋没してい

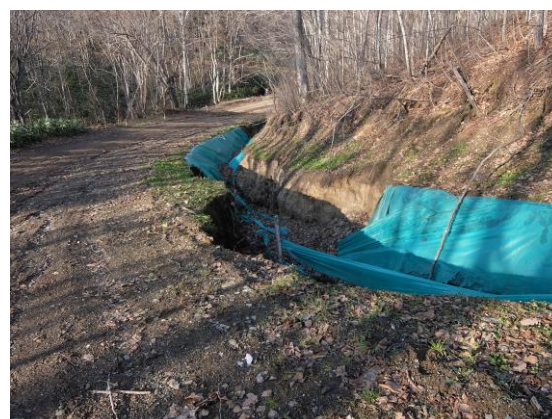
写真-20 侵食される側溝

ました。水の流れをコントロールする上で重要な側溝も、場合によっては侵食されることがあります(写真-20)。横断排水溝の呑口に土砂が堆積すると、そこから溢れた水により側溝溢水型の路面侵食が起こることになります。側溝に堆積した土砂の排土や侵食防止は重要な対策なのですが、意外と見過ごされがちなので、注意が必要です。

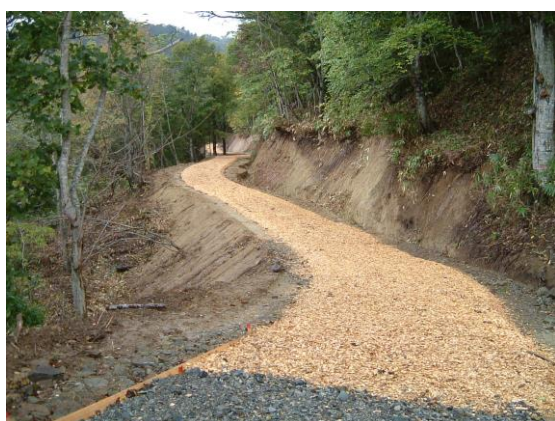
写真-21 木質チップを敷設した道路

林内道路では砂利ではなく舗装されている区間も見受けられますが、砂利ではなく木質チップを敷設した例(写真-21)もあります。木質チップを路面に敷設した区間において濁水中の土砂濃度を調べたところ、砂利敷設区間の濃度より低下していました。木質チップの路面敷設による濁水濃度の抑制が期待されます。一方で、路面で生じる車両の走行によって表面に凹凸ができるなど乱れることが多く、ある路線では風によってチップが飛散したような痕跡がありました。また、木質チップが路面流水で流れ出す可能性もあります。木質チップを路面敷設する場合には、できるだけ路面にあるチップの移動を制御することが必要です。

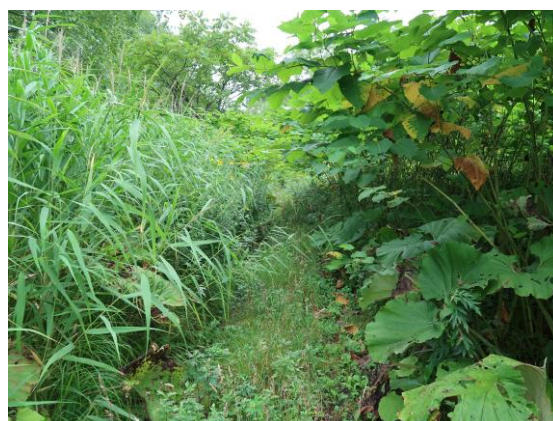
写真-22 植生が繁茂した道路

林内道路を走行していると、路面一面に草本などが繁茂していることがあります(写真-22)。雨滴侵食の防止や濁水の発生を抑制する植生のマルチと捉えれば、低コストの路面侵食抑制方法といえるかもしれませんが。しかし、草本が繁茂した道路の走行は危険をはらんでいます。例えば、草本に埋もれた礫などに気づかず車底をこすったり、道路脇が崩れている状況が見えなかったりすることもあります。実際に体験しましたが、草本で路面状況がわからなかったので車から降りて歩いてみたところ、道幅が狭くなっていて、そのまま走行すると脱輪したかもしれない道路がありました。改めて、草本が繁茂した路面を走行する際には、気を付けた方がよいです(当たり前のことといわれるかもしれませんが、結構無理して繁茂した道路を歩いて現場に向かう人たちを見ている)。
