林産試験場報

体育館におけるフローリングの損傷発生要因の検討 (第1報) 温湿度と床材の含水率および伸縮挙動

体育館におけるフローリングの損傷発生要因の検討 (第2報) 損傷等の発生状況

木質バイオマス由来ガス化発電副産物の性状

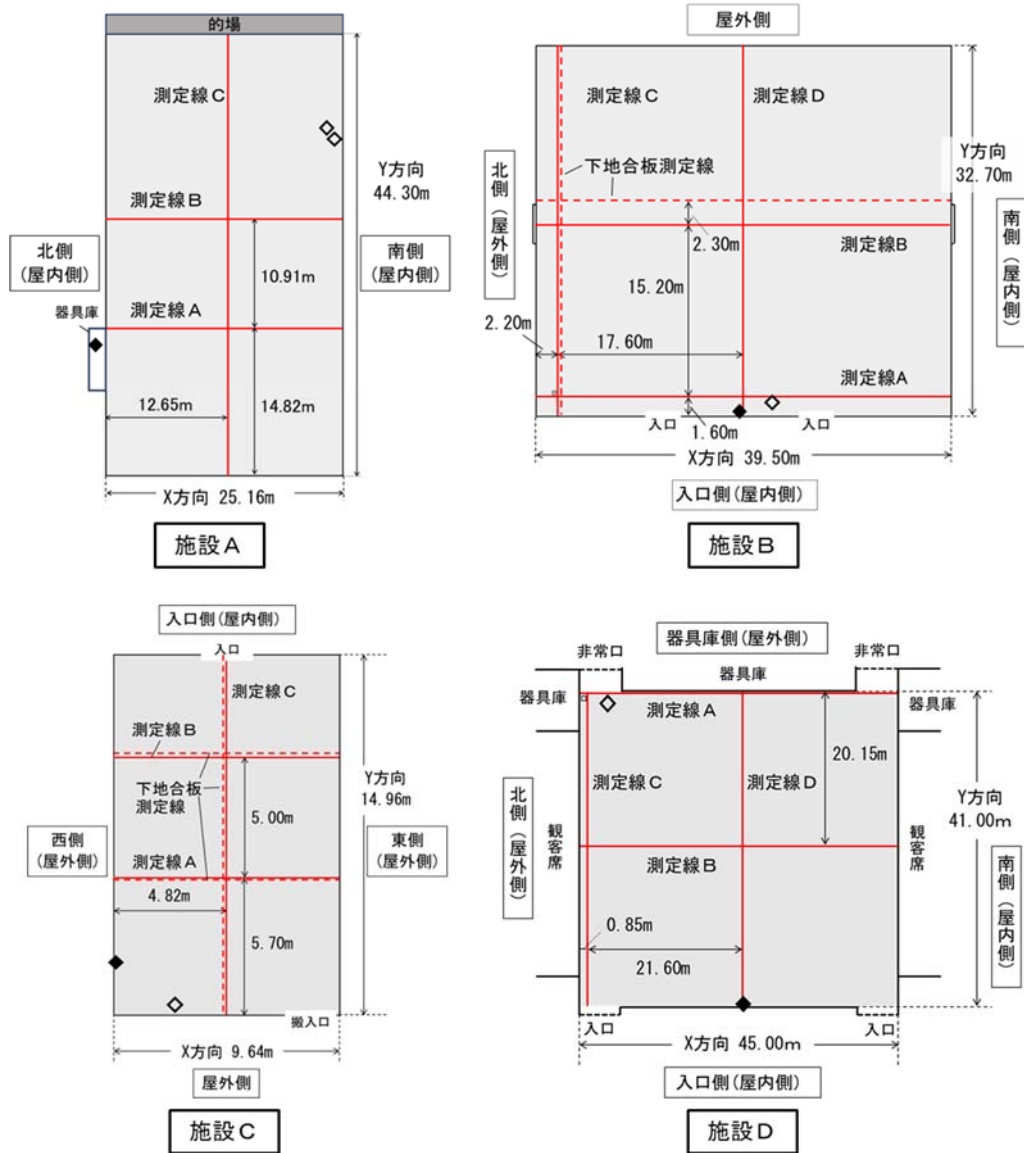
第1図 測定箇所の概略図

湿度, 含水率, 目地幅の測定位置を示す。フローリングおよび下地合板は, 長辺が図中のY方向と平行になるように施工されている。

(— フローリング測定線, - - - 下地合板測定線, ◆ 床上温湿度計, ◇ 床下温湿度計)

温湿度は温湿度データロガーを床上と床下に設置し (第1図 床上◆, 床下◇), 測定間隔1時間で通年計測した。床上は床面から10cm前後の高さに, 床下は下地合板 (施設Dは断熱材) から15~25cm下にセンサーを固定した (第2図)。

フローリングの含水率は, 第1図の測定線に沿って, 高周波木材水分計 (MERLIN HM8 WS-5) を用いて測定した。体育館X方向については全フローリングを, Y方向については1m毎に測定した。フローリングの目地幅は, X方向の測定線に沿って, 全フローリングの長辺間の目地 (第3図) をデジタル顕微鏡カメラ (3R ViewTer500) で撮影し, 撮影画像から計測した。なお, 施設Dにおいては, Y方向の測定線Dで, フローリング短辺間の目地幅についても長辺と同様の手法で測定した。

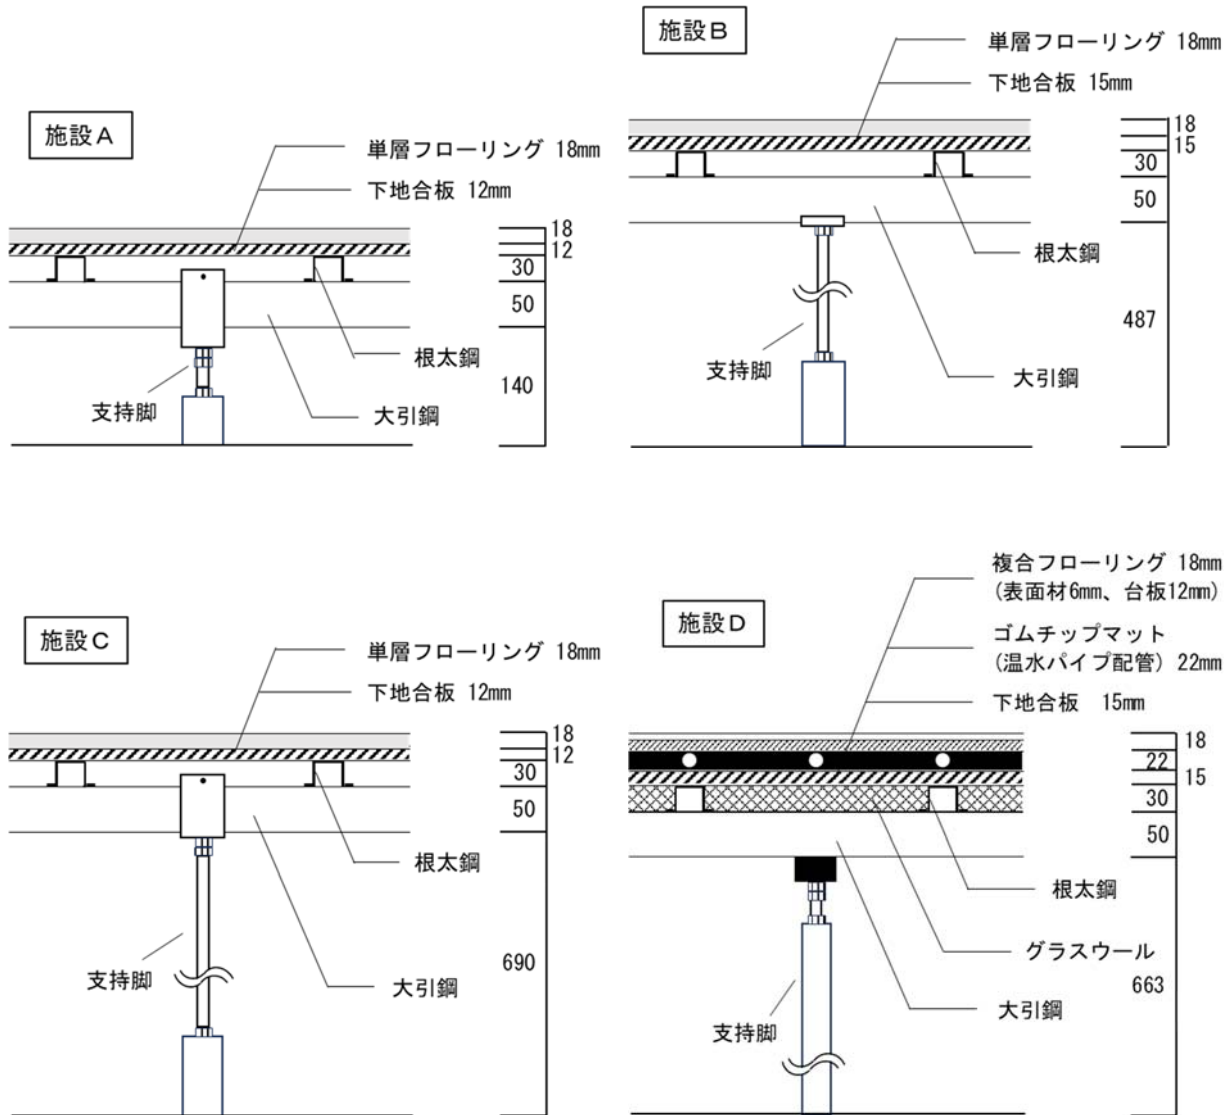
第4図 床断面の概略図

下地合板の含水率と目地幅の測定については, 床下側から下地合板の測定が可能であった施設Bと施設Cにおいて実施した。含水率については, 高周波木材水分計 (MERLIN HM9) でX方向, Y方向の測定線に沿って全合板を測定し, 目地幅については, X方向の測定線に沿って隙間ゲージで測定した。各施設の床断面の概略を第4図に示す。

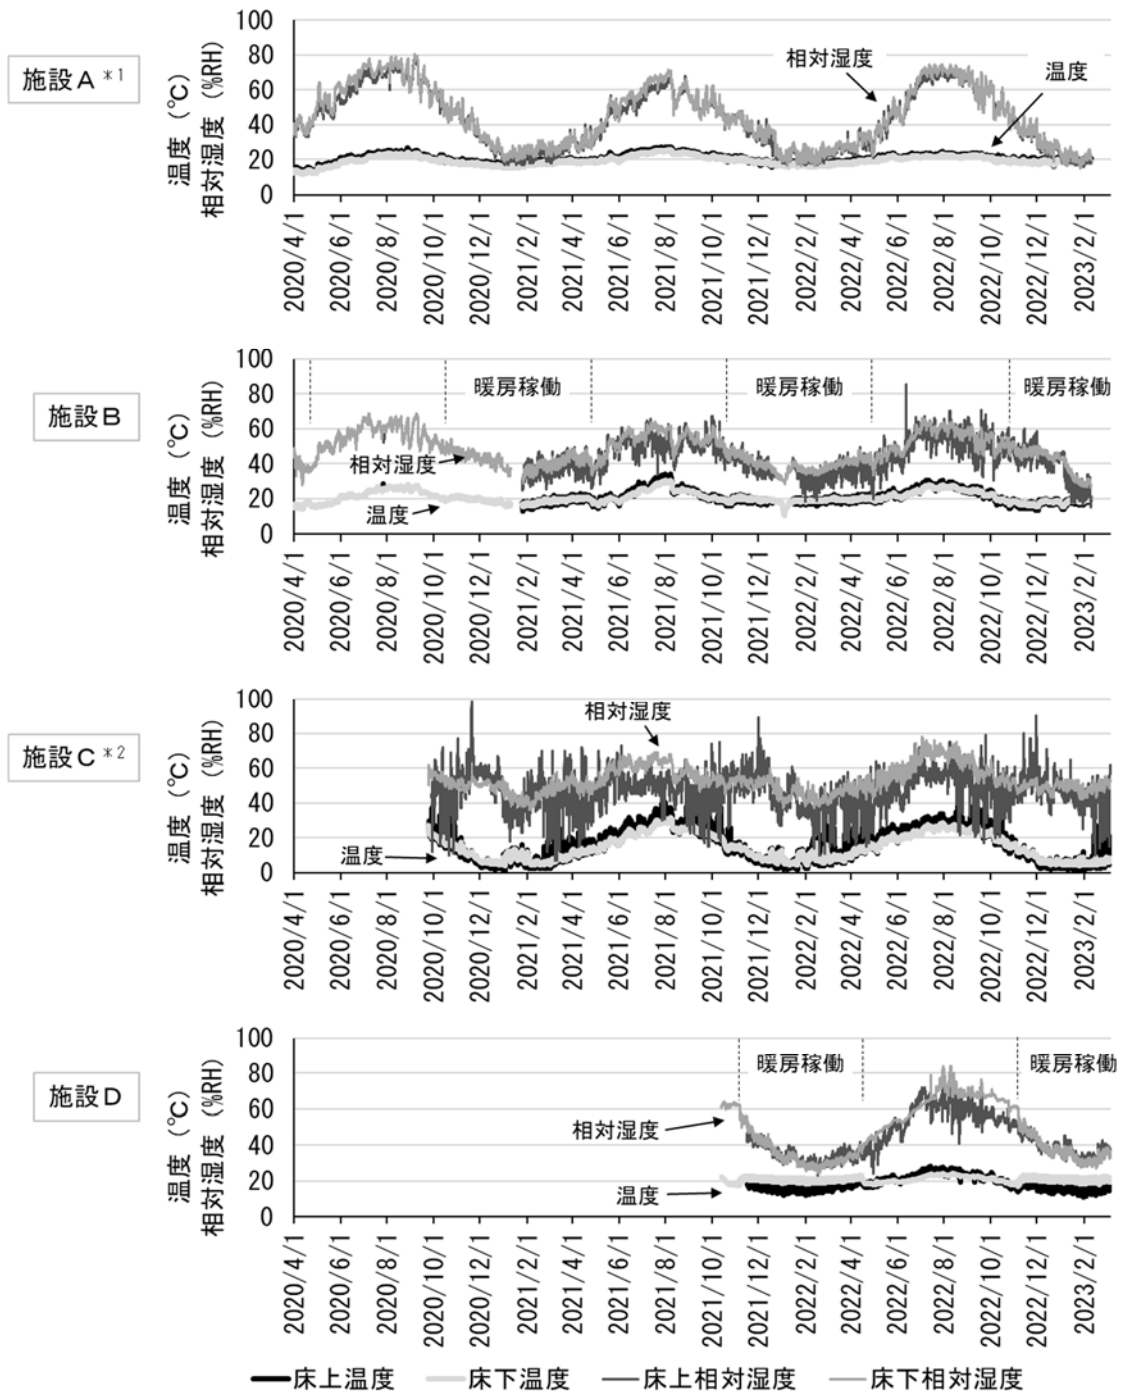
第5図 体育館内の温湿度の計測値

- *1 施設Aは17℃以下で暖房が（11月頃）、28℃以上で冷房が入る（6月頃）。
- *2 施設Cは体育館使用時のみ暖房を使用する。2022年度は体育館の使用無し。

体育館内の温湿度は屋外の温湿度とは異なり、施設ごとに異なる変動傾向を示した。これは、冷暖房や換気、利用状況、立地など諸々の条件が施設により異なるためと考えられた。

施設Aでは、送風冷暖房が設定温度になると稼働するため、温度の変化が床上、床下とも小さい一方で、相対湿度は制御されないため季節変動が大きく、特に冬季は20%RH程度まで低下した。月平均相対湿度は夏季、冬季間で床上、床下とも40~50%RH程度変化した。広い空間を天井からの温風で暖める暖房方式のため乾燥しやすいと考えられる。これに対し、パネル暖房を採用している施設Bの月平均相対湿度の季節変動幅は、床上19~31%RH、床下24~32%RHで、所在地が同じ市町村である施設Aより小さかった。パネル暖房を採用しているが所在地の異なる施設Cは、他の3施設と比較して温度の季節変動幅が大きく、変動傾向は屋外気温の変動に近かった。施設Cは人の出入りが少なく、暖房はほぼ使用されていないことなどから、他施設よりも屋外の影響を受けやすいと推測される。また、床上の相対湿度の一日の変動幅が非常に大きい期間があり、この期間には、連日同様な時刻に温度の上昇と相対湿度の低下が見られた。原因は壁面の暖房放熱器（第8図）からの放熱と考えられ、暖房を使用しない日でも暖房パネルに通湯されていた可能性がある。床暖房を採用している施設Dでは、温湿度の季節変動に床暖房の影響が見られた。床下では床暖房稼働期間中は温度がほぼ一定となるとともに、月平均温度の年間変動幅が4°Cと、床上の変動幅15°Cと比較して小さかった。相対湿度については、床暖房稼働期間中は床上、床下ともほぼ同じ値であったが、床暖房停止後から床下の相対湿度が高くなった。8~10月は床上より10%RHほど高くなっていたが、床暖房稼働後に一気

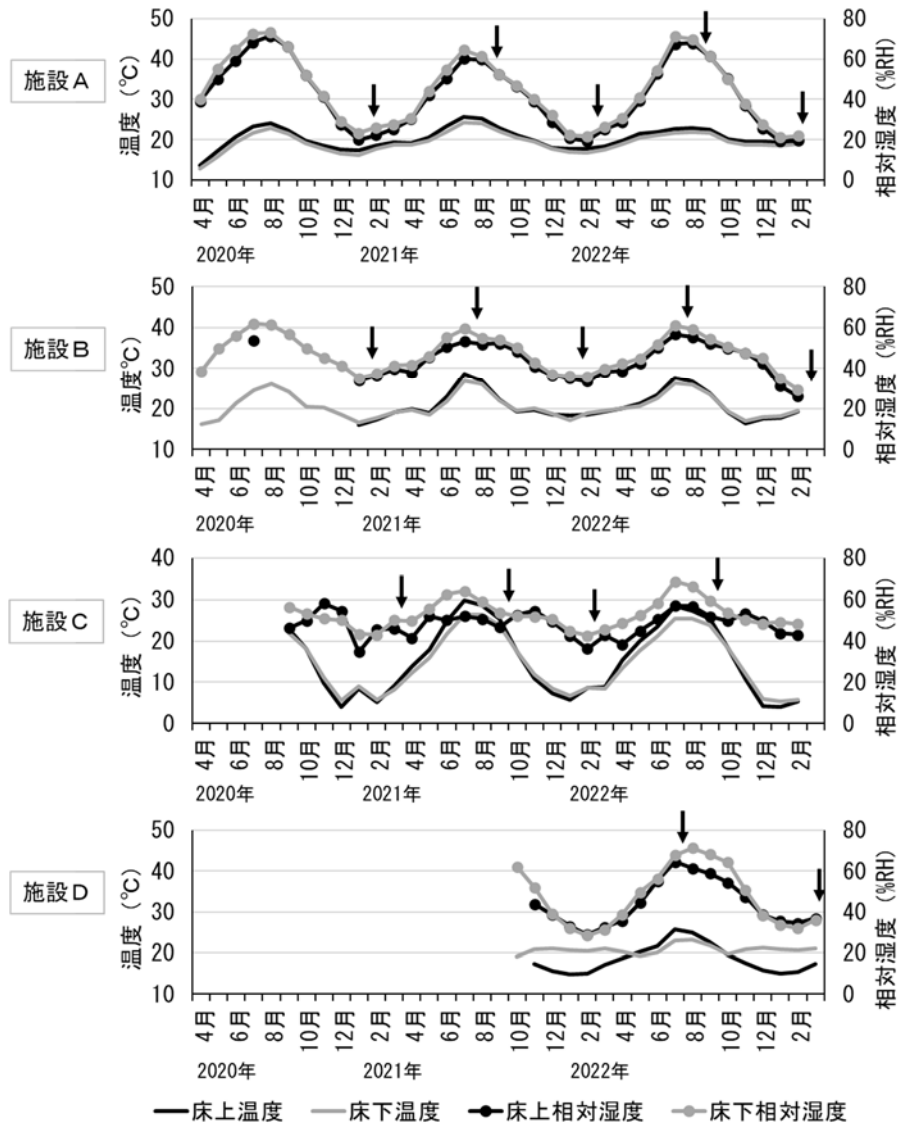
第6図 体育館内の月平均温湿度（矢印は調査の実施日）

に低下した。月平均相対湿度の季節変動幅は、床上が平均33%RH、床下が平均41%RHであった。また、施設B、C、Dでは夏季に床下の相対湿度が床上より高くなり、相対湿度の季節変動が床上より大きくなる傾向があったが、施設Aでは調査期間を通して床上と床下の相対湿度はほぼ同様であった。施設Aでは夏季に冷房が稼働することや、床下高が20cm程度であるため、床下空間が狭く、床上換気口との通気により床上に近い温湿度環境になりやすいことなどが理由として考えられる。

測定結果から、体育館内の床上と床下とで温湿度の変動傾向が異なることが確認された。施設の条件が異なれば、今回の測定結果以上に床上と床下との温湿度の違いが大きくなることも想定される。床下の温湿度環境は下地合板やフローリングの寸法変化に影響を与えると考えられることから、体育館内の温湿度環境を把握するためには、床下の温湿度についても定期的に確認する必要があることがわかった。なお、調査の実施期間中は新型コロナウイルス（COV-19）感染症対策のため、施設A、B、Dでは、一日に数回窓や扉を開放するなどして通常より積極的に換気されていた。

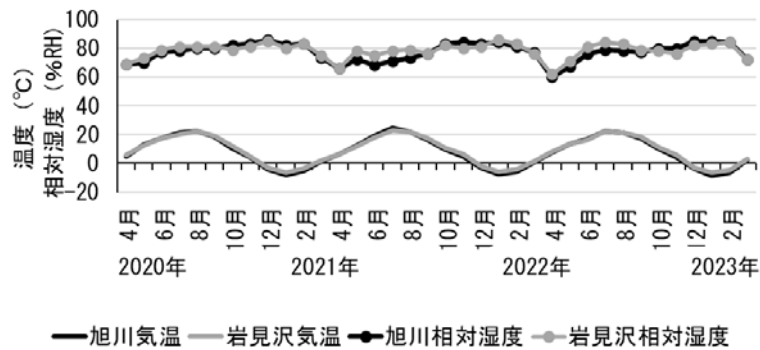
第7図 調査施設の最寄りの観測地点の屋外の温湿度*

図に、施設A, Bの最寄りの観測地点の旭川とC, Dの最寄りの観測地点の岩見沢の屋外の温湿度データを、気象庁ホームページの過去の気象データ検索⁸⁾により抽出して示した。

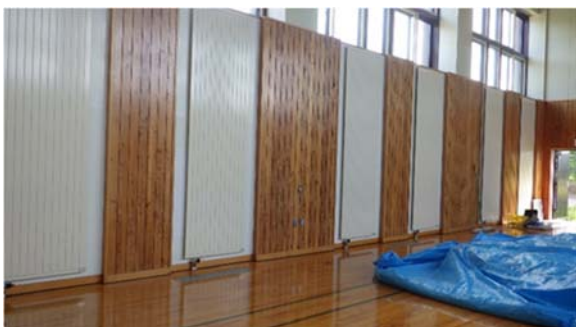
第8図 施設Cの壁面の暖房放熱器（白色のパネル）

季の明確な違いが見られなかったことに加え、測定実施日が床上相対湿度の最低、最高月から外れていたことが原因と考えられる(第4図)。また、面積の広い体育館床では、暖房器具の放熱による乾燥や出入り口付近での外気の影響などにより、床の特定の箇所でフローリングの含水率の低下や上昇がおきていることが考えられる。部分的な乾燥収縮や吸湿膨潤は割れ等の損傷に繋がる可能性が考えられることから、体育館内の位置によるフローリングの含水率の差異を確認した結果、施設B, Dにおいては、入口側と中央、屋内側と屋外側などでやや差異が見られたものの、4施設とも位置による大きな偏りは見られなかった。パネル暖房の放熱により、床上相対湿度の一日の変動幅が大きくなっていると考えられた施設Cにおいても、パネル暖房の放熱器の付近とそれ以外とで含水率に特に違いは見られなかった。

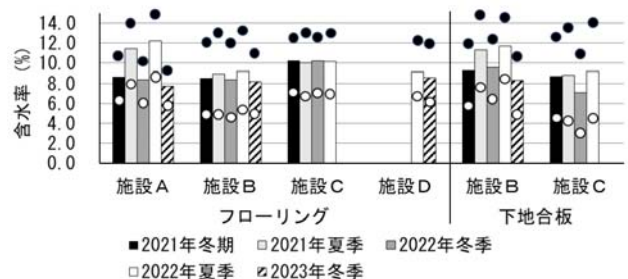
第9図 フローリングと下地合板の平均含水率 (●最大値, ○最小値)

フローリングと下地合板の含水率の測定結果を第9図に示す。フローリングの平均含水率は、各施設の床上相対湿度の季節変動に応じて変化する傾向が見られた。相対湿度の季節変動幅が大きい施設Aでは、夏季、冬季間でフローリングの平均含水率は3~5%変化し、冬季の含水率は8%前後まで低下した。床上相対湿度の季節変動幅が比較的小さい施設B、Dでは、含水率の季節変化は1%弱と小さかった。施設Cでは含水率の変化はほとんど見られなかった。施設Cでは床上相対湿度の年間変動において夏季と冬

一方、下地合板の平均含水率は床下の相対湿度の季節変動に応じて変化する傾向が見られ、夏季と冬季の間の含水率変化がフローリングより大きかった。これは、未塗装の下地合板は塗装されたフローリングより吸放湿しやすく湿度変化の影響を受けやすいことに加え、施設B, Cの床下相対湿度の季節変動が床上よりやや大きかったことが原因と考えられる。なお、施設Cでは測定線Bの辺りで下地合板の含水率が低い箇所があったことから(第10図)、床下の相対湿度については、床上とは異なり場所による偏りがある可能性が示唆された。

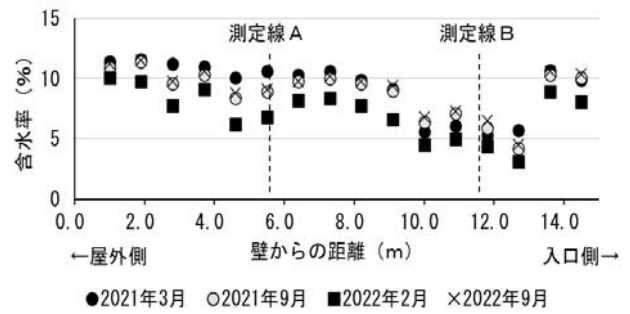
第10図 施設Cの測定線Cにおける下地合板の含水率分布

- *1 測定線A：平均含水率8～10%
- *2 測定線B：平均含水率7～9%

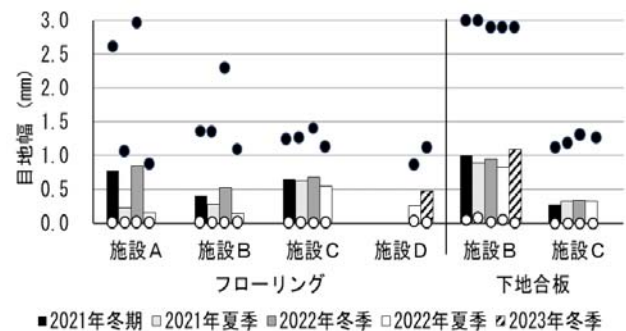
第11図 フローリングと下地合板の長辺間の平均目地幅(●最大値, ○最小値)

フローリングの長辺間の平均目地幅は平均含水率の季節変化に応じて変化する傾向が見られた。含水率の季節変化が大きい施設Aでは、平均目地幅の変化も大きく、夏季、冬季間で平均0.6mm、最大2.6mm変化した。冬季の平均目地幅は最大3.0mm程度になったが、夏季には境界が判別できないほど密着する目地が多く見られた。含水率変化の小さい施設Cでは、平均目地幅の変化も小さく、その季節変化は平均0.08mmであった。

一方、下地合板については、含水率の季節変化がフローリングよりも大きかったにもかかわらず、平均目地幅の季節変化はフローリングよりも小さかつ

た。これは、下地合板(ラワン合板)の収縮率が、単層フローリングに使用されている木材の収縮率より小さい⁹⁾ことによると推察される。測定結果から、施工されている状態でも下地合板とフローリングとは異なる伸縮挙動をしていることが確認できた。

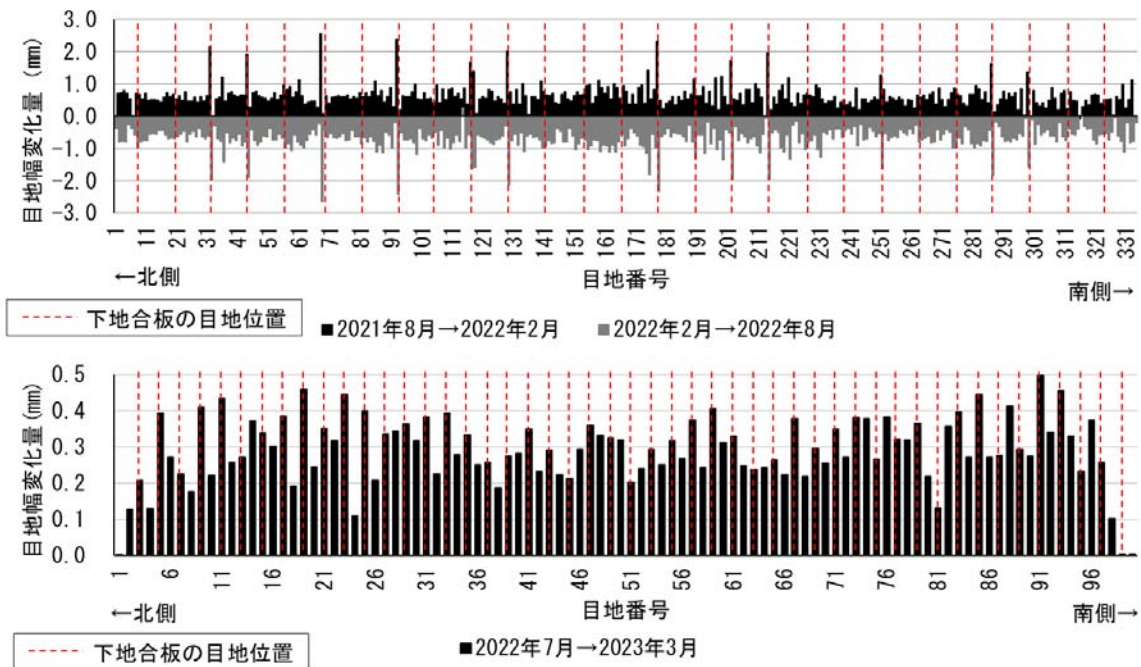
第12図 フローリングの目地幅変化量
 (上：施設A（単層フローリング）測定線B，下：施設D（複合フローリング）測定線B)

第12図に施設A(単層フローリング)と施設D(複合フローリング)における、フローリングの目地ごとの夏季、冬季間の目地幅の変化量を示す。図中の点線はフローリングを留めつけている下地合板の目地の位置を示している。どちらの施設でも、下地合板の目地近傍のフローリングの目地で目地幅の変化量が大きくなる傾向が見られる。施設A, B, Dの冬季の床面では、下地合板の目地位置と推測される間隔でフローリングの目地が大きく開いている箇所が散見された(第13図)。次に、第14図に施設Bにおけるフローリングと下地合板の目地幅の変化量の関係を示す。図中の変化量はフローリング、下地合板とも目地幅の増加量及び減少量の絶対値の測定期

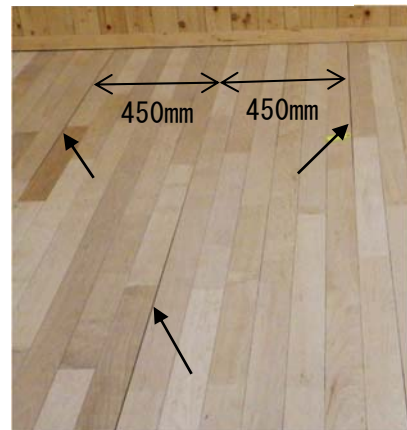
第13図 下地合板の目地位置で発生する目地の隙間の一例
 (施設A：下地合板は隣接する短辺を450mmずつずらして施工されている)

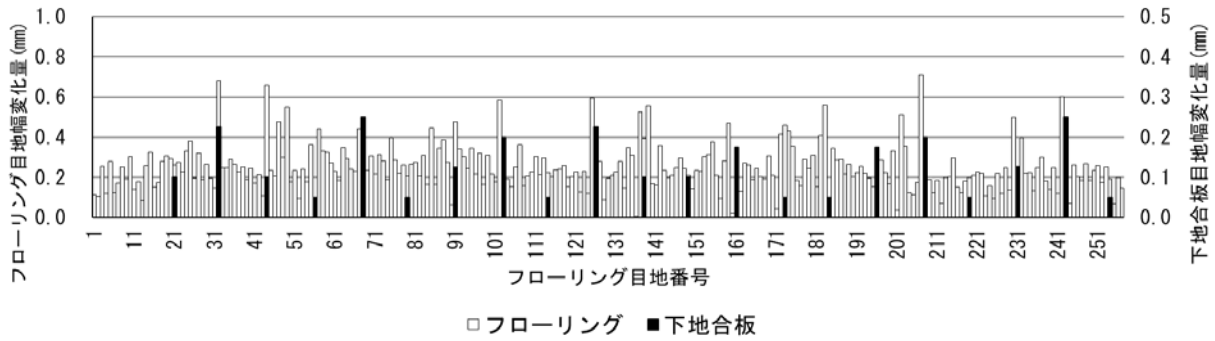
第14図 フローリングと下地合板の目地幅変化量の比較（施設B）

間を通した平均値で、棒グラフの棒の位置関係はフローリングと下地合板の目地の位置関係と同じである。下地合板の目地（黒棒）近傍のフローリングの目地で目地幅の変化量が大きくなる傾向が見られるが、フローリングの目地幅の変化量が大きい箇所でも必ずしも下地合板の目地幅の変化量が大きいとは限らなかった。これらの測定結果から、下地合板の膨潤収縮に伴う目地近傍の挙動がフローリングの目地の開閉を大きくすることが確認できたが、下地合板の挙動がどのようにフローリング目地の挙動に作用するかを明らかにするには、より詳細な調査が必要である。なお、施設Aではフローリングの目地幅の変化量が大きな目地で、フローリング間に段差の発生が多く見られた。

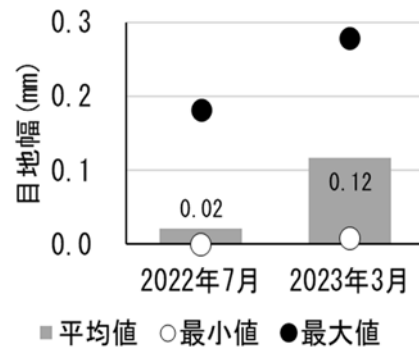
第15図 フローリングの短辺間の目地幅（施設D）

第15図に施設Dのフローリング短辺間の目地幅の測定結果を示す。短辺間の目地幅は長辺間に比べて非常に狭く、夏季の目地幅は平均0.02mmで、一部を除きほぼ密着した状態であった。冬季は平均0.12mm、最大0.3mmであったが、冬季でも密着している目地が多く見られた。他の単層フローリングの施設においても、短辺の接合部の多くが冬季でも密着し、圧縮変形を伴う箇所も見られた。なお、夏季にはいずれの施設においても、密着しているだけで

なく、さらに接合部が圧迫されて大きく変形しているフローリングが散見された。

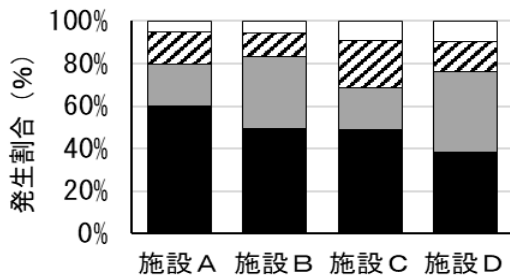
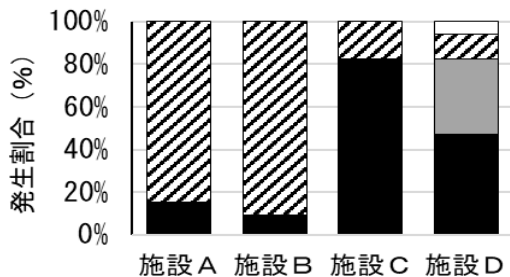
第4図 割れ（上）と欠け（下）の発生部位の割合

単層フローリングが使用されている施設では、フローリングの割れの9割以上が、フローリングの長辺、短辺端部の隣接するフローリングと接する部分（以下、接合部という）と角部で発生していた。また、長辺の接合部で発生したものも含め、割れと欠けの8～9割が短辺接合部の前後10cm以内の範囲で発生していた。

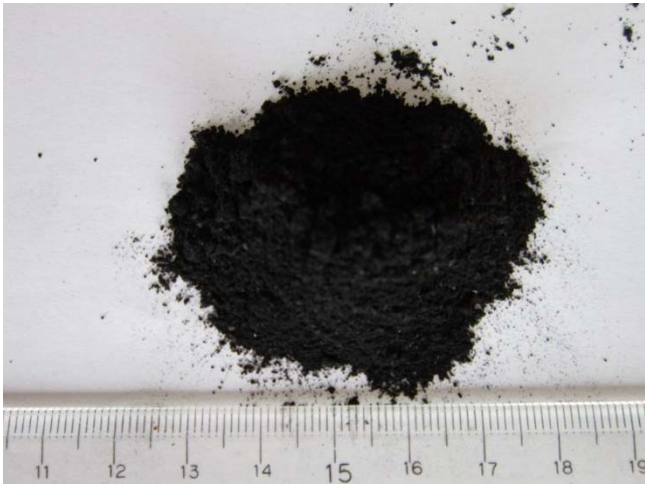
下川町の熱電併給施設において、木質ペレットをガス化した際に生成したガス化副産物を使用した(写真1)。ガス化原料としては、北海道産木材を用いて製造された木質ペレットが使用されている。

写真1 供試材料（ガス化副産物）
Picture 1. Appearance of gasification biochar

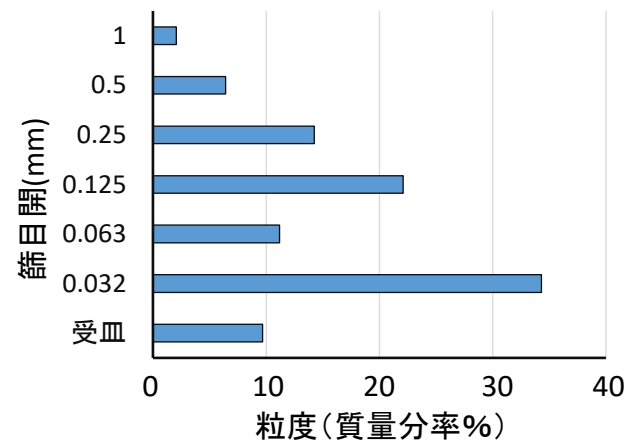
第1図 ガス化副産物の粒度分布

ガス化副産物の粒度分布を、第1図に示す。粒径1mm未満の画分が98%を占め、0.032mm未満の画分が10%程度存在した。JIS K1474による平均粒径（メジアン径）は0.18mm（50%点）、質量平均粒径は0.19mm、Rosin-Rammler線図から求めた平均粒径（積算篩上百分率50%点）は0.13mm、充填密度は0.4g/cm³であった。このように、排出されたままの状態では粒径が極めて小さいことから、この特性が有利な用途を見出すこと、もしくは低コストの造粒技術の検討が、用途開発に向け重要と考えられた。

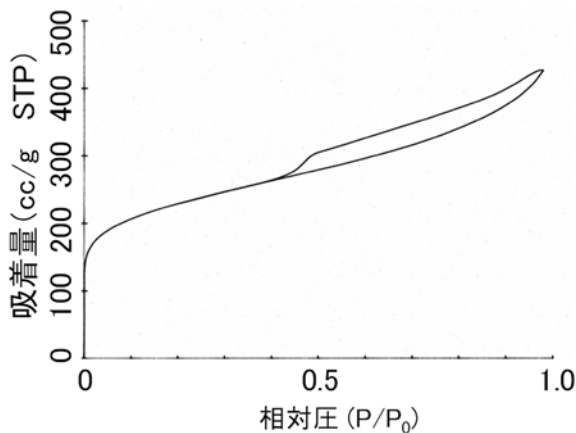
ガス化副産物の窒素吸脱着等温線を第2図に示す。低圧部の立ち上がりの急な部分でマイクロ孔内への吸着が起こり、次いでメソ孔, マクロ孔への吸着が起

第2図 ガス化副産物の窒素吸脱着等温線
Fig.2. Nitrogen adsorption and desorption isotherms of gasification biochar

こつたと考えられた。相対圧0.4~1.0においてヒステリシスが観察された。ヒステリシスループのタイプから、スリット状の細孔を有すると推察された。吸着等温線からBET法で算出した比表面積は約800m²/gとなった。市販活性炭に匹敵する値であることから、吸着機能を活かした利用技術の開発も期待される。DR法により細孔分布を求めた場合、Half-width of slit poresとして0.98nm付近が最大値となることなど細孔特性に関する知見も得られた。

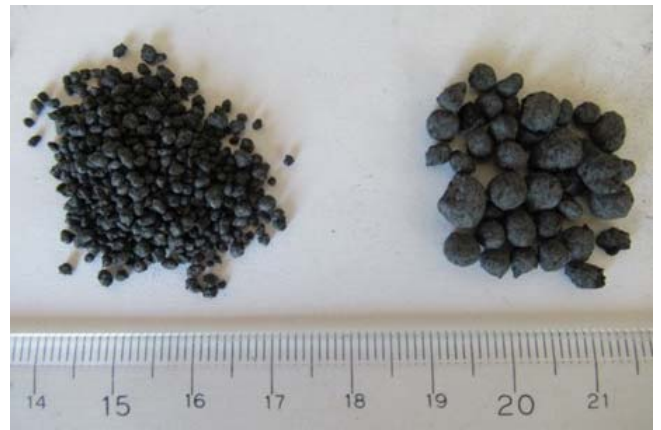
ガス化副産物の用途拡大の試みの一つとして、転動造粒法により造粒物の試作を行った。造粒物の一例を写真2に示す。バインダーをガス化残渣に対し2.5%添加した場合、造粒物粒経は概ね0.125mm以上、4%添加した場合は0.5mm以上となった。落下強度試験^{7,8)}の結果、9割程度の造粒物が形状を維持可能であった。

写真2 ガス化副産物造粒物の一例
Picture 2. Granulated samples of gasification biochar
