ステンレス鋼の応力腐食割れの評価方法の研究

板橋 孝至, 坂村 喬史, 櫻庭 洋平, 飯野 潔,
中嶋 快雄, 植竹 亮太, 三戸 正道, 宮腰 康樹

Research on Evaluation Methods for Stress Corrosion Cracking of Stainless Steel

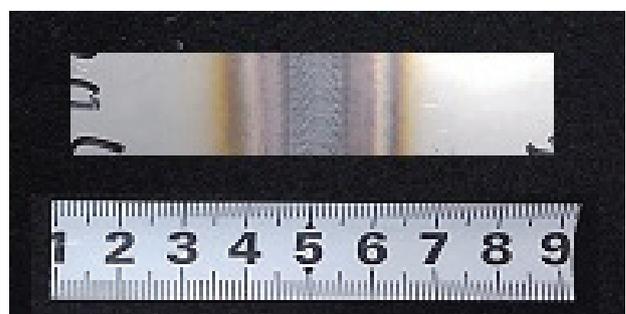
図1 曲げ加工前の溶接試験片 (SUS304)

また実際の溶接によるSCCへの影響も調査するため、SUS304同士およびSUS316L同士のI型開先による突合せ溶接試験片を作製した。図1に溶接試験片の外観を示す。なお溶接熱影響部の酸化膜は、3μmまでのダイヤモンド研磨を施し除去した。

図17に、SUS304溶接材のJIS試験30分後の外観を示す。楕円部に長さ0.8mm程度の微細な割れ発生が確認された。図18に、割れ横断後のSUS304溶接材の断面組織を示す。母材と溶接ビードの中間の熱影響部には深さ約0.5mmの浅い割れが、溶接金属の境界から母材側へ約2mmの位置で深さ1mm以上に達する深い割れが確認される。図19にこの深い割れの拡大画像を示す。粒界を主体に割れが進展しており、枝分かれが発生していることから、割れは粒界型応力腐食割れによるものと推定される。また図1に示したSUS304溶接材の曲げ加工前の外観では、溶接ビードの外側3mmが強く焼け、その外側2mmの範囲は若干弱い焼けが観察されていたことから、この範囲で熱影響を受けたことが予想された。割れの発生位置は図1における熱影響部とほぼ一致することから、溶接の熱影響で鋭敏化が生じ粒界近傍のSCC感受性が高まったと考えられる。

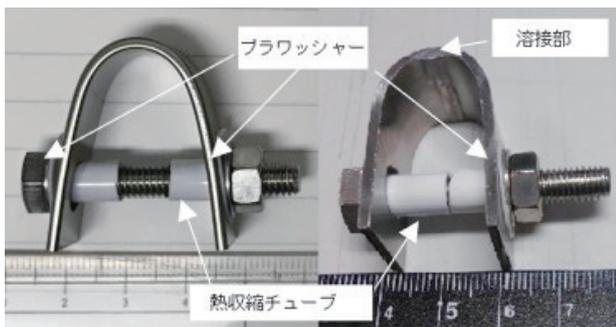
図2 試料外観

標準試料は、2.1節に示した各材料から切り出した厚さ2.0mm、幅15mm、長さ75mmの板材の切断面を研削、φ8mmの貫通穴加工を施した試験片とし、これを半径8mmの鋼製円柱でローラ曲げした後、試験片にボルトを挿入し両脚がほぼ並行になるまでナットを締め付けた。このとき試験片とボルト・ナットを電気的に絶縁するため、プラスチックワッシャーをはさみ、ボルトの軸と試験片の接触面に熱収縮樹脂チューブを挿入した。

溶接試料は、2.1節に示した溶接試験片の溶接ビードが曲げの外側になるように加工し、標準試料と同様の試料を作製した。図2-a, bにSCC評価試料の外観を示す。

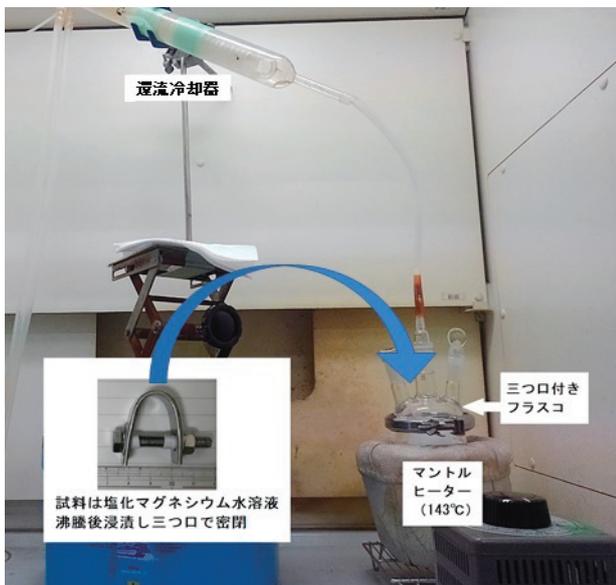
図3 JIS試験の様子

JIS試験はJIS G 0576のA法とし、密閉三つ口付きフラスコ（容量500ml）に塩化マグネシウム試薬685gおよび蒸留水75gを入れて、還流冷却器を接続し、マントルヒーターを用いて143±1℃に加熱した。図3に、JIS試験の様子を示す。沸騰後、標準試料または溶接試料の同一材種2個を浸漬し、15分、30分、45分、60分、90分、120分に試料を取り出して水洗し、実体顕微鏡を用いて表面の割れを観察後、X線残留応力測定装置を用いて表面応力を測定した。表面観察については、最初に割れが確認されるまでの時間（以下、割れ発生時間）および割れが進展し試料の両端まで連続した割れが確認された時間（以下、割れ横断時間）を調べた。割れが横断した試料については、試料側面を研磨し光学顕微鏡（オリンパス（株）製：金属顕微鏡GX71）または走査型電子顕微鏡（日本電子（株）製：JSM-6610LA）で断面観察した。

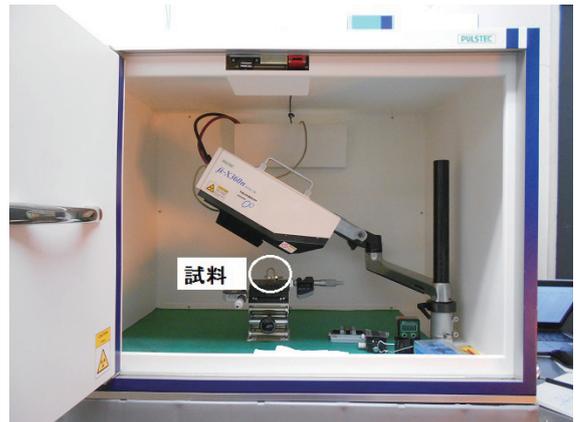
図4 X線残留応力測定装置の外観

表面応力の測定には、ポータブル型X線残留応力測定装置（パルステック工業（株）製、 μ -X360n）を使用した（図4）。標準試料の応力値は、曲げ先端部3カ所を測定しその平均値とした（図5-a）。溶接試料の応力値は、溶接ビードと母材の境界から約1mm母材側を両側で3点ずつ測定し、計6点の平均値とした（図5-b）。図中の黒丸は、表面観察および表面応力の定点測定用のマーカである。

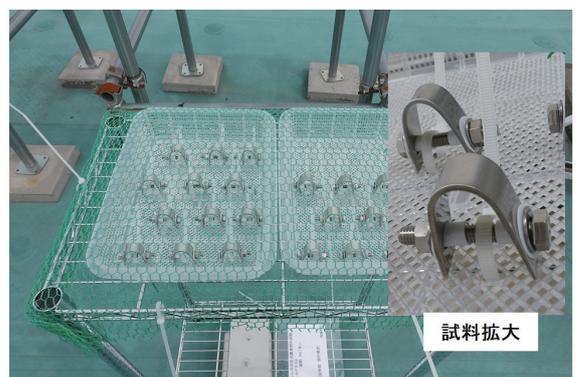
図6 暴露試料設置状況

暴露試験は、道内の4カ所（札幌、苫小牧、函館、小樽）の屋外で最大25か月間暴露を行い、表面割れの観察と応力測定を実施した。試料は各3個とし、曲げの頂点が天側（上向き）になるよう設置した。また飛来物や野生動物による損傷を防ぐため、試料をネットで覆い保護した。図6に設置状況を示す。

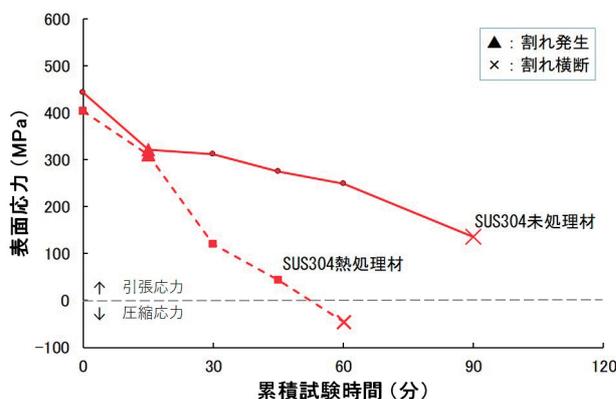
図7 JIS試験による標準試料の応力低下 (1) (SUS304)

図7にSUS304のJIS試験における累積試験時間および表面応力の関係を示す。未処理材・熱処理材ともに試験開始後15分で割れ発生が確認された。SUS304未処理材は15分以降の応力低下速度（グラフの傾き）が小さくなったが引張応力は完全には解放されず、90分後に図8のような割れ横断と横断していない短い割れが多数観察された。これに対し、熱処理材は15分以降の応力低下速度がほぼ変わらず、60分後には引張応力が完全に解放され割れ横断も確認された。割れ横断後に試料側面を研磨し断面観察したところ、図9に示すとおり割れの断面形状は直線的でなく折れ曲がって進展しており、SCC特有の割れ形状を呈していた。未処理材（図9-a）はそれぞれの割れ深さが100 μ m程度であったのに対し、熱処理材（図9-b）は800 μ m程度まで深く進展しており鋭敏化の影響を受けたことが示唆された。このことが応力低下速度の違いとして現れたと考えられる。

図7、10および12を比較したところ、SUS304未処理材、SUS316未処理材と熱処理材、SUS316Lの熱処理材について15分までの応力低下速度が15分以降のものより大きいという共通点があることがわかった。また15分で応力低下速度が変化しないSUS304熱処理材とSUS316L未処理材についても、その傾きは先の4材種と類似していた。そこで、試験開始後15分までの応力低下の原因について、JIS試験の液温の影響を調べるため、SUS304未処理材を大気中で143 $^{\circ}$ Cに加熱し応力変化を測定した。結果の例として図13にSUS304のJIS試験および143 $^{\circ}$ C大気加熱の比較を示す。大気加熱はJIS試験と同様に15分までの応力低下速度が15分以降のものより大きいこと、割れは未発生であることが確認された。このことから、JIS試験による表面応力の低下はSCCの発生による応力

図16に、SUS304およびSUS316Lの溶接材のU字曲げ試料によるJIS試験における累積試験時間および表面応力の関係を示す。SUS304溶接材は、試験開始後の応力低下速度が大きく変わらないまま割れが横断した。SUS316L溶接材は、30分までに応力が40%低下し、その後は応力の低下速度が小さくなった。図7および図12の試験結果と比較すると、それぞれの曲線はSUS304熱処理材およびSUS316熱処理材とほぼ同様な応力低下および割れの発生・横断であった。

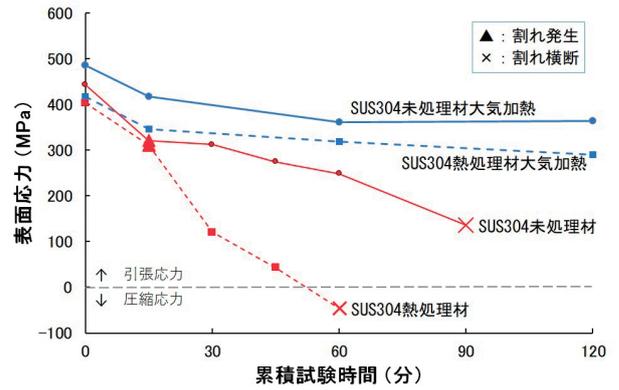
図13 143°CにおけるJIS試験と大気加熱でのSUS304標準試料の応力低下の比較

の解放に加え、約15分までは試験液の熱による何らかの変化の影響が含まれると考えられる。

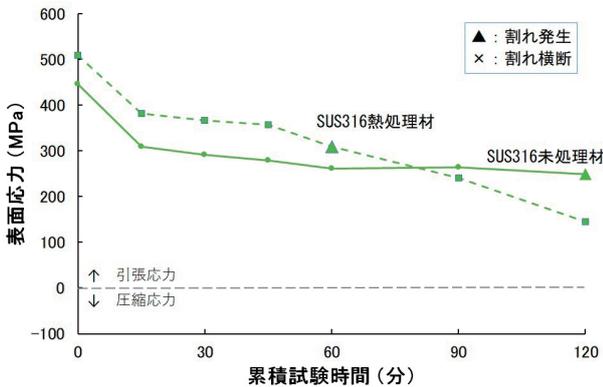
図10 JIS試験による標準試料の応力低下 (2) (SUS316)

図10にSUS316のJIS試験における累積試験時間および表面応力の関係を示す。SUS316未処理材はSUS304未処理材より60分以降の応力低下速度が小さく、割れ発生が確認できるまでに120分かかった。SUS316熱処理材は、試験開始から45分後に再度応力低下速度が大きくなり60分で割れ発生が確認された。図11に試験120分後のSUS316外観写真を示す。白丸で割れの位置とおおよその長さを示した。SUS304と逆に、未処理材には比較的大きな割れが確認されたのに対し、熱処理材には多数の短く浅い割れが確認された。

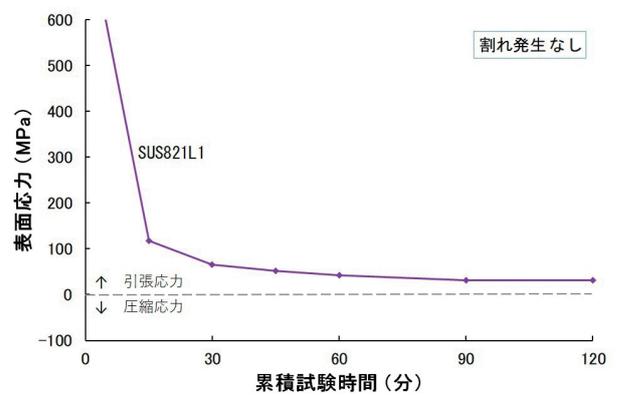
図14 JIS試験による標準試料の応力低下 (4) (SUS821L1)

図14に二相ステンレス鋼であるSUS821L1のJIS試験における累積試験時間および表面応力の関係を示す。JIS試験開始から30分後に表面の引張応力が92%低下したが、図15に示すように表面全体に微細な孔食が多数発生し、オーステナイト系ステンレス鋼で見られたような割れは確認されなかった。表面応力は孔食の発生によっても低下する⁵⁾ことから、応力値の変化だけでSCCの発生を特定することはできず、二相ステンレス鋼の耐SCC性評価に今回提案するJISと応力の複合評価は適用が難しいと思われた。

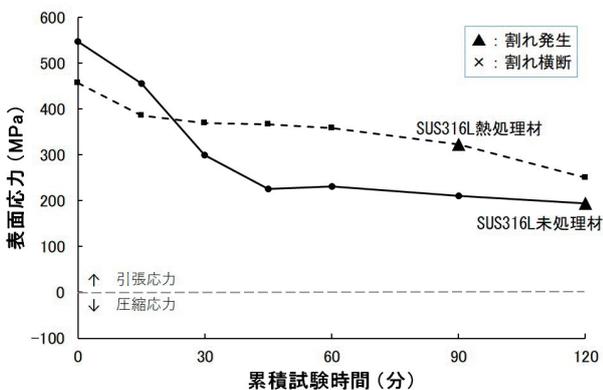
図12 JIS試験による標準試料の応力低下 (3) (SUS316L)

図12にSUS316LのJIS試験における累積試験時間および表面応力の関係を示す。SUS316L未処理材は、他の未処理材と異なり45分まで応力低下速度が小さくならなかったが、それ以降はほとんど応力低下が認められないまま120分後に割れ発生が確認された。一方、SUS316L熱処理材は、90分後に割れの発生が確認された。どちらに発生した割れも、断面観察によると深さ50 μ m以下の浅い割れであった。

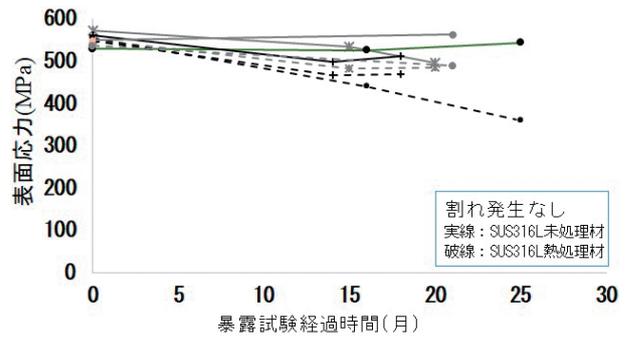
図22 暴露期間と応力低下の関係 (SUS316L)

図22に示したSUS316Lは、札幌に設置した熱処理材の応力低下速度のみ大きかったが、全体としてはSUS316よりもさらに応力低下は小さく、すべての試料で割れは観察されなかった。

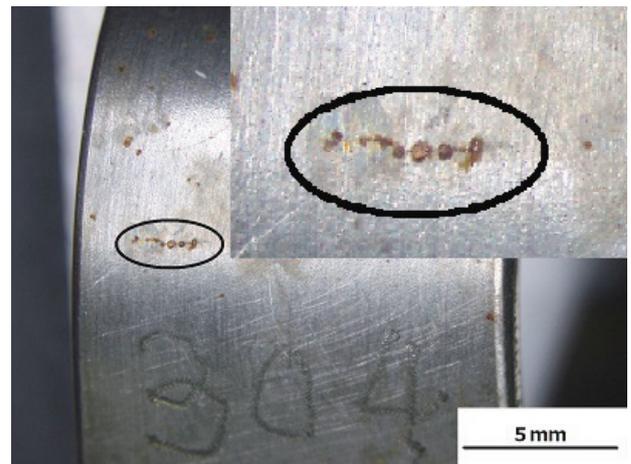
図23 SUS304鋭敏化材に発生した割れ

外観観察の例として図23にSUS304熱処理材を札幌に16か月暴露した試料の外観を示す。JIS試験と異なり全体に錆の

発生が確認された。腐食の程度に違いがあるもののいずれの試料にも孔食が認められたことから、割れが発生していない試料の応力低下は、20倍観察では見落とす程度の極めて微細な割れの発生か、孔食の発生が主な要因と考える。

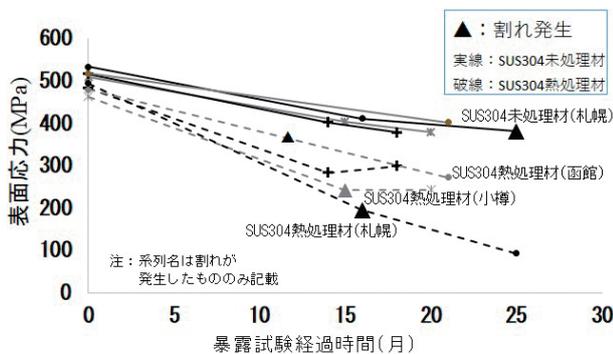
図20 暴露期間と応力変化の関係 (SUS304)

図20に、SUS304未処理材および熱処理材の暴露期間と応力の変化を示す。グラフの上4本が4地点の未処理材、下4本が4地点の熱処理材と大きく分かれる結果となった。SUS304熱処理材の応力低下速度は、いずれの設置地点においても未処理材よりも大きく、割れの発生も札幌、小樽、函館の3地点において暴露開始より1年から1年半で確認され、既報とほぼ同様の結果であった⁶⁾。これに対し、未処理材は札幌の試料のみ25か月目で割れ発生が確認された。

以上の当該期間での暴露試験結果から、期間内には加速度推定に至らなかったが、SUS304についてはJIS試験と同様に未処理材と熱処理材で応力低下速度に違いが認められ、X線応力測定を屋外構造物のSCC検査に利用できる見込みを得られた。SUS316およびSUS316Lでは明確な違いは確認することができなかったことから、より長期間の観察が求められる。さらに、暴露試験における応力低下とSCC発生の関係について議論するためには、孔食の影響などを解明する必要があることがわかった。

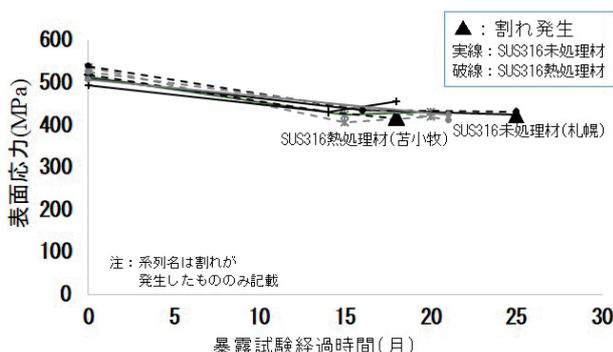
図21 暴露期間と応力変化の関係 (SUS316)

図21にSUS316未処理材および熱処理材の暴露期間と応力の変化を示す。4地点の応力低下速度は未処理材・熱処理材ともに類似しておりSUS304より小さかった。割れについては、札幌の未処理材および苫小牧の熱処理材にわずかに発生していた。
