# 岩盤地すべりで発生した裸地斜面におけるカラマツ植栽木の初期成長 ーケヤマハンノキとの比較ー

蓮井聡・阿部友幸

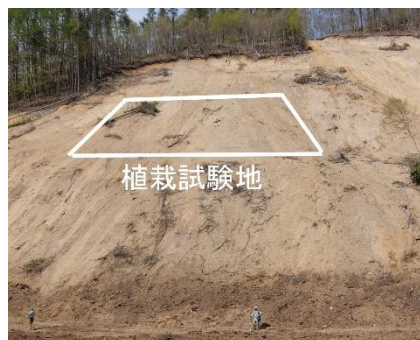
写真-1 植栽試験地の遠景（2019年8月撮影）

2019年11月、岩盤地すべりで発生した裸地斜面内に植栽試験地を設定しました。試験地の概要を表-1に、遠景を写真-1に示しました。最寄りのアメダス観測地点である胆振地方厚真では、植栽木の初期成長を調査した2019年12月1日から2022年9月30日までにおいて、月平均気温の最高値は2020年8月の21.6℃、最低値は2021年1月の-7.5℃であり、2020年から2022年の6月1日から9月30日までの夏季降水量の平均値は443.0mmでした。

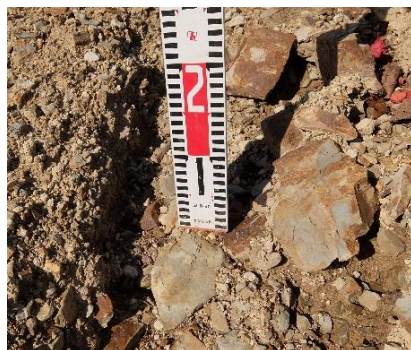
写真-2 試験地の地表の様子  
(2019 年 8 月撮影)

植栽試験地の土壌硬度 S 値および飽和透水係数 Ks 値を表-2 に示しました。また、試験地の地表の様子を写真-2 に示しました。土壌硬度 S 値の評価は、6 箇所の平均値で行いました。飽和透水係数 Ks 値の評価は、土の採取が可能であった深度 10～15 cm の 3 箇所について個別に行いました。日本造園学会緑化環境工学研究委員会（2000）に従いこれらの値を評価しますと、土壌硬度 S 値の平均値 0.23 cm drop<sup>-1</sup> は「多くの根が侵入困難（S 値≤0.7）」に該当しました。飽和透水係数 Ks 値の ① $1.54 \times 10^{-5}$  m s<sup>-1</sup> および ② $1.34 \times 10^{-5}$  m s<sup>-1</sup> は「良（ $1.0 \times 10^{-5} < Ks \text{ 値} < 1.0 \times 10^{-4}$ ）」に該当しました。また、③ $1.39 \times 10^{-8}$  m s<sup>-1</sup> は「極不良（Ks 値 $< 1.0 \times 10^{-6}$ ）」に該当しました。

このことから、当地の地表は、岩や礫が認められるため硬いものの、透水性は良好な箇所と不良な箇所が混在していると考えられました。
