## 背景と目的

- ・災害後に建設される応急仮設住宅は、これまで主にプレハブ型でした。災害後の迅速な応急仮設住宅の供給のために選択肢を増やすこと、地域経済効果が期待されることから、木造の応急仮設住宅が他県で一部導入されてきていますが、道内では建設実績がありませんでした。
- ・本研究では、木造応急仮設住宅の建設工程、性能、応急仮設住宅として使用後に無理なく恒久的住まいに転用改修できるかなどについて検証し、北海道の木造応急仮設住宅の標準図面案などを提案することを目的とします(図1)。

### 1. 木造応急仮設住宅の建設に関する検証

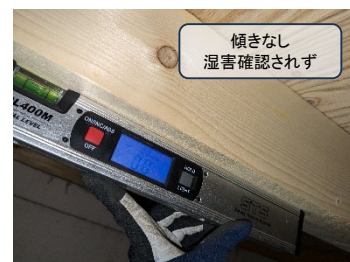
外観の確認

- ・室内環境の検証を行い、通風効果を向上させる窓配置・窓仕様などについて提案しました。
- ・実証実験棟の供用開始2年（応急仮設の供与期間）後の健全度を調査し、湿害等の劣化事象が見られないことを確認しました(図3)。
- ・A.～C.の検討内容を反映する木造応急仮設住宅の標準図面案を提案しました。

図2 供用開始2年後の健全度の確認
