グリーントピックス

九州豪雨被災地の視察～砂防ダムが流木を止めていました

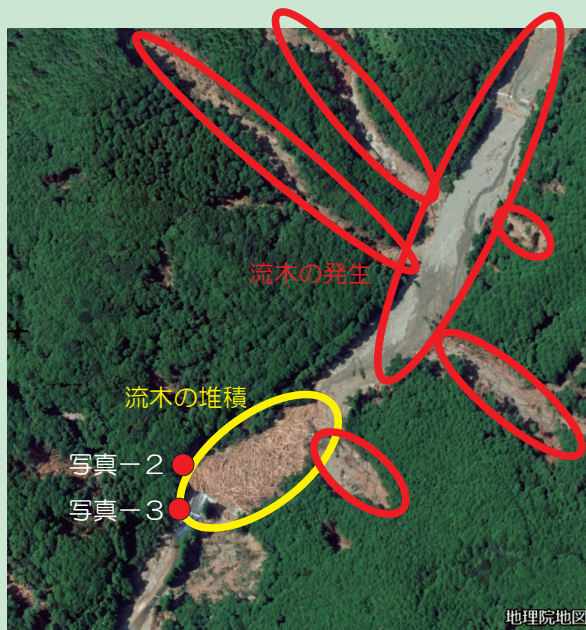
写真-1 ダム付近の流木発生・堆積箇所
背景には国土地理院撮影の空中写真
(2017年7月13日撮影)を使用
写真-2と3の撮影位置も併せて示す

2017年7月5日から6日にかけて福岡県と大分県を中心に被害をもたらした「平成29年7月九州北部豪雨」では、流木の発生が被害を拡大させ、問題となりました。近年、北海道においても記録的な大雨が頻発しており、今後山間部で集中豪雨が発生すると、九州と同様の流木被害が生じる可能性があります。そこで、私たちは北海道における流木対策の参考にするため、2017年8月16日から17日にかけて福岡県朝倉市の被災地で流木の発生箇所と堆積箇所を視察しました。流木は河畔域だけでなく、山腹斜面からも崩壊や土石流によって多く発生していました(写真-1)。現地の植生はスギ人工林が中心でしたが、広葉樹やタケが生えた斜面でも流木は生じていました。

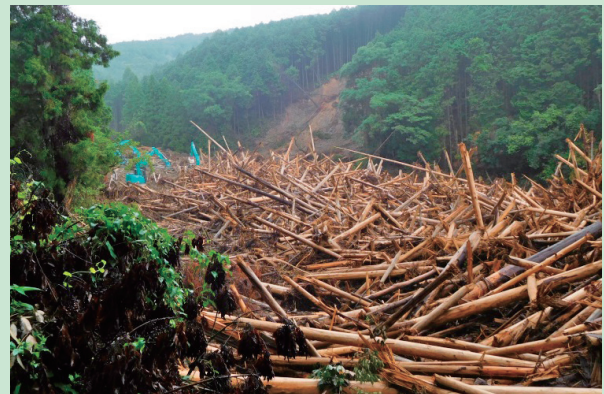
写真-2 ダムが捕捉した大量の流木

流木の堆積に関して、驚きの光景を目にしました。妙見川という川に設置された高さ7mの砂防ダムによって大量の流木が捕捉されていたのです(写真-1～3)。国土交通省によると、このダム(須川第1砂防堰堤)の流木捕捉量は空隙込みで16,500m³と推定されています^{*}。ダムがなくこれらの流木が下流の居住地や農地にまで流れていたら、さらに大きな被害が生じたと考えられます。

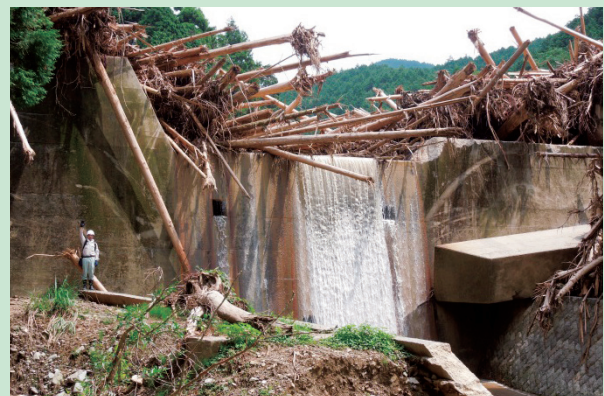
写真-3 流木の流下を阻むダム
