## 温泉水用プレート式熱交換器の耐食性改善

Improvement of Corrosion Resistance of Plate Heat Exchanger in Hot Spring Water

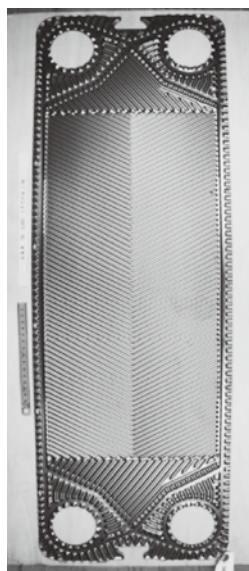
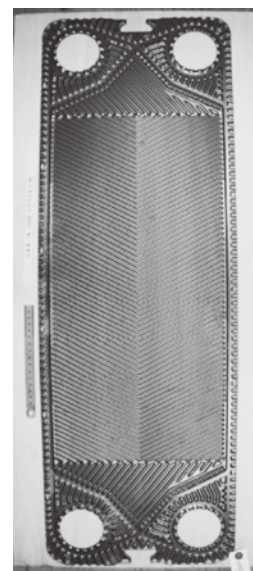
(左) 低温処理

(右) 高温処理

熱処理を施したチタン製プレート

1. 道内の熱処理メーカーにおいて、チタン製熱交換器用プレートに複数の条件下で熱処理を行いました。
2. 熱処理された試験プレートを温泉施設の熱交換器に設置し、6ヶ月間の連続稼働実験を行いました。
3. 試験前後のプレート厚さの変化を評価し、熱処理無しでは100  $\mu$ m以上の減肉が認められたのに対し、熱処理品にはいずれも腐食による減肉がないことを確認しました。
4. 強酸環境下におけるチタン製プレートの耐食性向上として、熱処理による酸化皮膜形成が有効であることを見出しました。
