周氷河斜面調査マニュアル

(概要版)

北海道立総合研究機構 エネルギー・環境・地質研究所

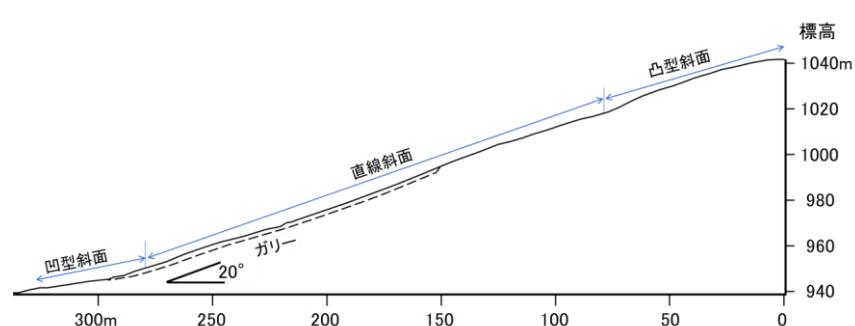
図2. 周氷河斜面の縦断面の例

傾斜は20°程度で大部分は平滑な直線斜面となっているが、尾根部から斜面上部にかけては緩やかな凸型斜面を示し、一方、斜面下部から斜面基部にかけては緩やかな凹型斜面を示す。

周氷河斜面は、氷期の凍結融解作用によって形成された平滑な緩斜面（概ね30°以下、図1、図2）で、その表層部はおもに風化岩盤とそれを覆う周氷河堆積物から構成されています（p.7）。

周氷河斜面の地形的な特徴は、平滑で緩傾斜であることです。現在の日本列島の山地・丘陵地では、おもに流水による侵食が卓越し谷が刻まれています。しかし寒冷な時代には、凍結融解による斜面表層付近の面的な土砂移動が活発で、斜面全体が傾斜方向にゆっくりと移動して谷の未発達な平滑な斜面が形作られました。斜面の縦断形状は直線的で、斜面最下部に段丘面のあるところでは移動してきた岩屑が堆積していくため、次第に斜面傾斜は緩くなります（図2、図10）。

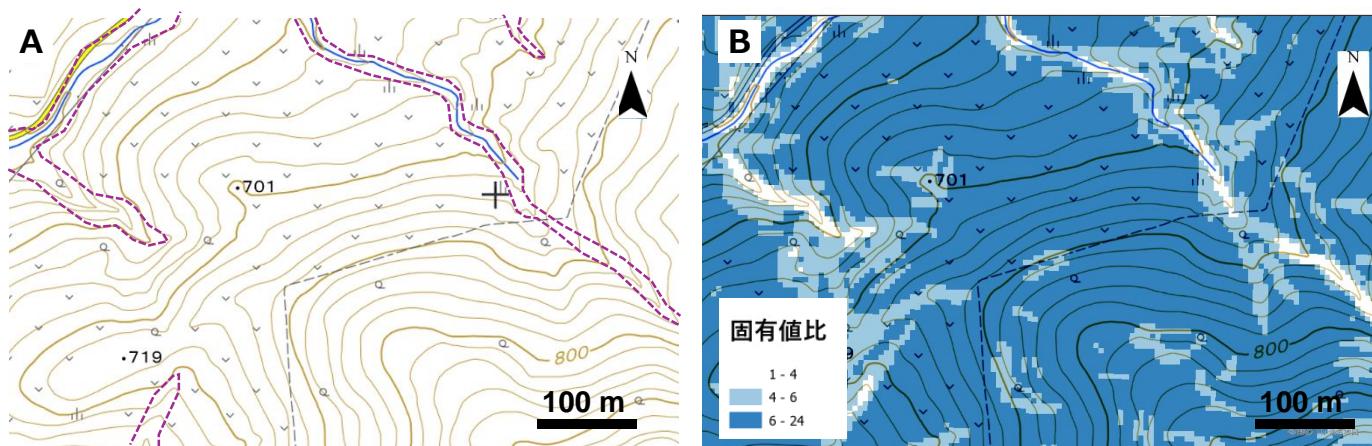
図3. 周氷河斜面の抽出例（南富良野町串内）

(A) 2.5万分の1地形図上で、①谷密度が低く、②等高線が等間隔で直線的～緩やかな曲線を示し、③傾斜30°程度以下の斜面の多くは、周氷河斜面と見なすことができる。明瞭な谷筋は後氷期に開析を受けた場所で、周氷河斜面からは除かれる（紫破線の内側部分）。

(B) Aと同じ場所で10mDEMを用いて固有値比を算出した結果。10mDEMから計算した場合、固有値比4を閾値として定性的な判別とおおむね一致した。

周氷河斜面の分布を詳細に示した図面が存在しないため、緩斜面が周氷河斜面であるかどうかは各自で判別する必要があります。地形的な特徴としては**平滑で緩傾斜**であることなので、地形図や空中写真を用いて対象とする斜面がそのような特徴をもっているか確認します。地形図では、谷密度が低く、等高線が等間隔で直線的～緩やかな曲線で示され、傾斜が30°程度以下の斜面が該当します（図3A）。

地形判読は範囲が広くなると多大な労力を要し、個人差が生じることから、マニュアルでは**数値地形データ（DEM）を用いてGISにより平滑な緩斜面を機械的・客観的に抽出する手法**を提案しています（図3B）。考え方としては、DEM上に設定した単位セルの法線ベクトルを求め、一定の範囲毎にベクトルの集中度合いを**固有値比**として算出し、その値を用いて判別します（図4）。固有値比は、ベクトルが一定方向に集中するほど大きな値を示します。計算プログラム例を公開していますので、詳細はマニュアルを参照してください。

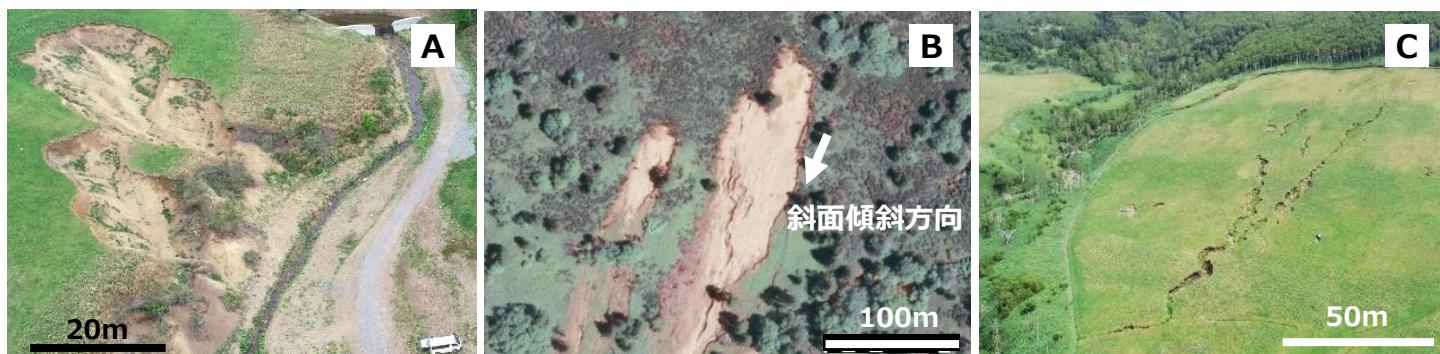
図5. 周氷河斜面の3つの崩壊タイプ

(A) 深層タイプ（南富良野町串内） (B) 浅層タイプ（日高町日勝峠西方、林野庁撮影オルソ画像を使用）
(C) ガリータイプ（南富良野町串内）

近年の豪雨の頻発により顕在化した周氷河斜面の崩壊は、将来さらに多雨化が進行した時の災害を想定する上できわめて重要です。2014年と2016年に北海道各地で発生した崩壊事例は、その形態・規模や崩壊層準の観点から大きく①深層タイプ、②浅層タイプ、③ガリータイプ*の3つのタイプに区分できます（図5、表1）。

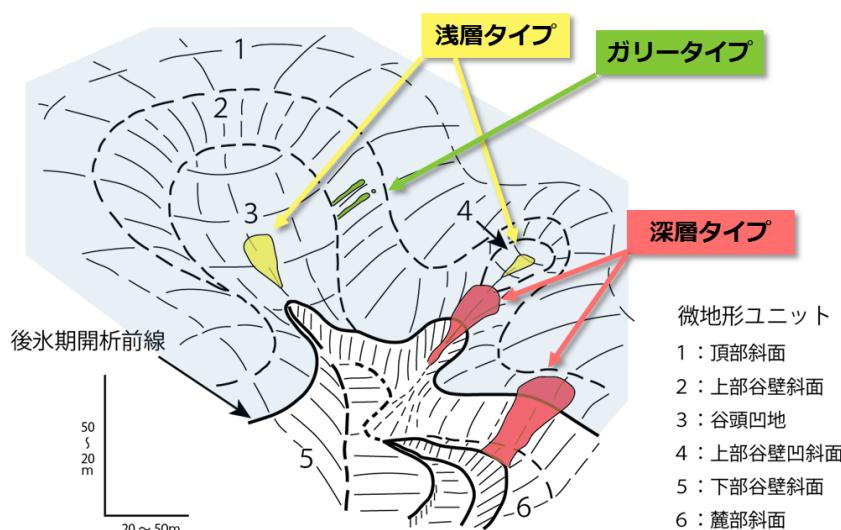
図6. 周氷河斜面の崩壊タイプと微地形との関係

周氷河斜面は、後氷期開析前線の上方に広がる斜面（水色で塗色した部分、1:頂部斜面、2:上部谷壁斜面、3:谷頭凹地、4:上部谷壁凹斜面、5:下部谷壁斜面、6:麓部斜面）に相当する。崩壊タイプごとに発生する微地形場が異なる。図は田村（1990）に加筆したもの。

3つの崩壊タイプは、微地形と次のような対応関係をもっています（図6）。

①深層タイプの崩壊は、後氷期に侵食されてできた急傾斜面（下部谷壁斜面）と、緩傾斜の周氷河斜面（上部谷壁斜面）との境界である後氷期開析前線を跨いで発生します。②浅層タイプは、水の集まる谷頭凹地や上部谷壁凹斜面に生じ、③ガリータイプは平滑な上部谷壁斜面の中腹部に発生しています。このため、斜面区分ごとに発生する崩壊タイプを予め想定した開発計画や現地調査、対策工の設計を行うことが重要となります。特に、海岸沿いの標高の高い段丘面は厚い周氷河堆積物に覆われていることが多いため、大規模な深層タイプの崩壊が発生することがあり、一層の注意が必要となります。

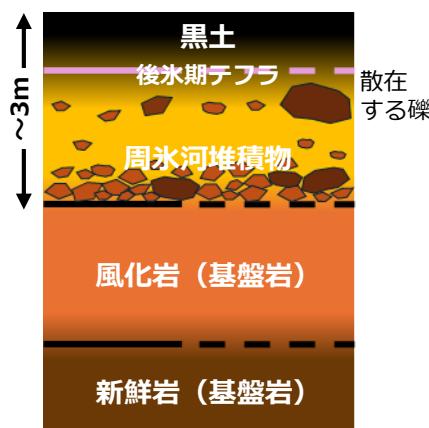
図9. 周氷河斜面の模式的な構成物（岩屑移動域）

周氷河堆積物は、不明瞭ながら上方細粒化を示すことが多い。最上部はシルト質で、黒土に漸移する。ただし上部に大礫～巨礫が散在することも多い。

周氷河斜面は、おもに**基盤岩**とそれを覆う**周氷河堆積物**から構成されています（図9）。基盤岩は新鮮岩と風化岩に分けられますが、多くの場合その境界は漸移的です。また周氷河堆積物は風化岩を覆っていますが、周氷河堆積物と風化岩盤の境界も漸移的であることがほとんどです。

生産された岩屑は風成塵やテフラと共に凍結融解によって斜面下方に移動し、移動の過程で細粒化します。そのため**全体として上方細粒化**を示すことが多いのですが（図9、図11）、しばしば大礫～巨礫サイズの孤立した岩塊が上部層準に配列する場合があります（図9）。

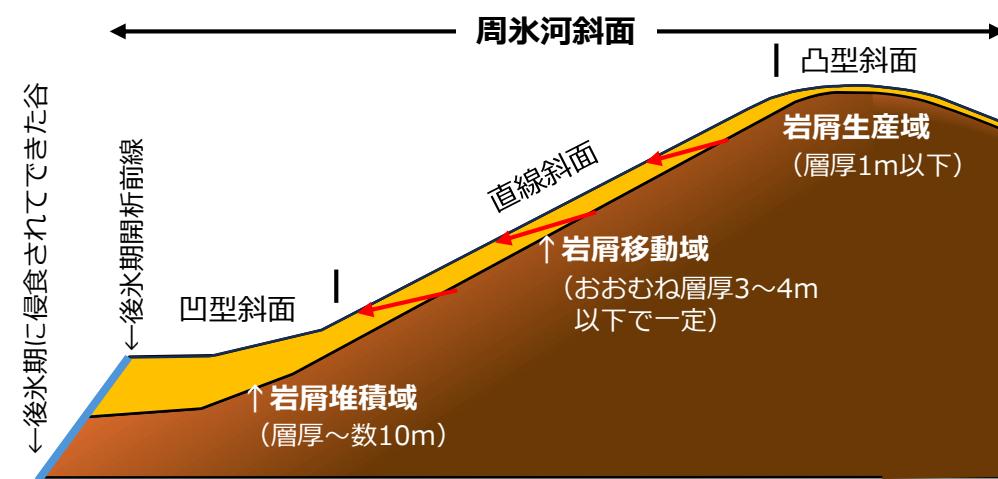
図10. 周氷河斜面と周氷河堆積物の模式縦断面

生産された岩屑は風成塵やテフラと混合しながら、おおよそ赤矢印の経路で周氷河斜面の上部から下部に向かって移動し、斜面下部に厚く堆積する。この模式図では、周氷河斜面および周氷河堆積物の末端が後氷期に下刻した谷に侵食され、下部谷壁斜面（青線）となっている。下部谷壁斜面と周氷河斜面の境界（遷急線）が後氷期開析前線。

周氷河堆積物は斜面上部で薄く、下部で厚くなる傾向を示します（図10）。周氷河堆積物を構成する碎屑物の主な供給源は**風化岩起源の岩屑**ですが、それに**風成塵**や**テフラ**が混合しています。

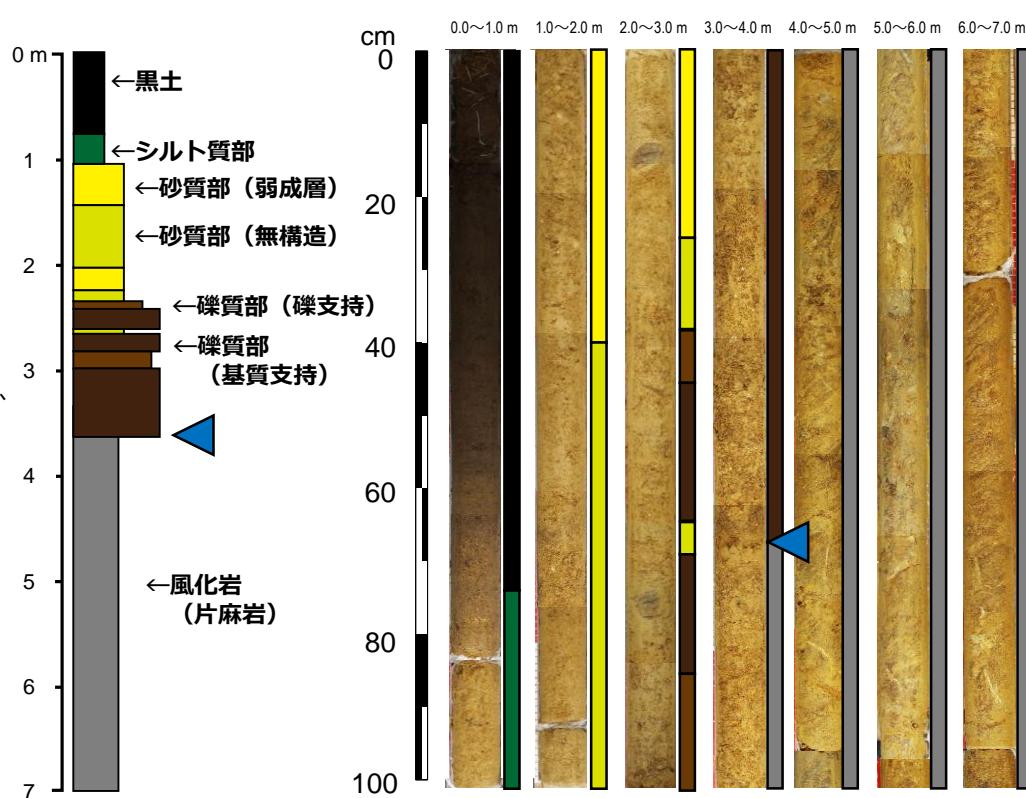
図11. 周氷河堆積物のボーリングコア試料と柱状図

片麻岩分布地域（南富良野町串内）で採取した高品質ボーリングコアの写真と、コア観察により作成した地質柱状図。柱状図の横幅は堆積物の粗さを示し、幅が広いほど粗いことを示す。層相区分は図12を参照。

この例では、風化岩と周氷河堆積物の境界（青三角）は、風化岩に一定方向に傾斜する縞状の面構造（片麻状構造）と白色脈が認められることから判別が可能である。

周氷河堆積物は下位から礫質部、砂質部、シルト質部の順で細粒化しながら累重し、黒土に漸移的に覆われている。

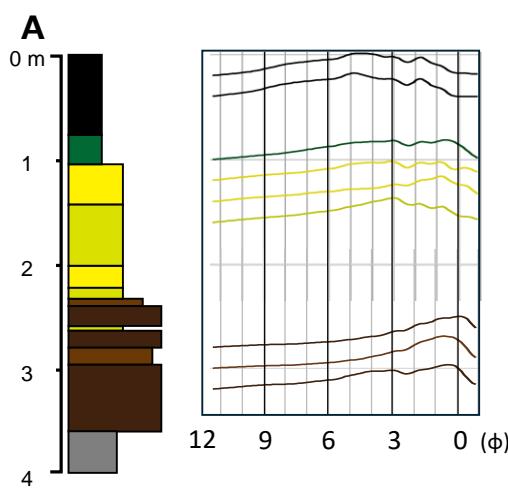
図12. 周氷河堆積物の区分例

この例では、優勢な粒径成分にもとづいて**礫質相**、**砂質相**、**シルト質相**に大きく3分し、さらに礫と基質の関係や成層構造の有無に基づいて細分している。

成層構造は斜面に平行なものが多く、連続的に葉理・層理状に発達するもの（成層）、粗粒砂や礫の配列により識別される不連続で不明瞭なもの（弱成層）がある。またそのような成層構造や級化構造などの系統的な粒径変化を示さないものを**無構造**としている。本冊子では、基本的にこの区分をベースにして記述した。

露頭やコアの肉眼観察では、礫と基質や、成層構造の有無について判別が困難な場合が多い。そのような場合には不擾乱試料を採取し、樹脂で固めて研磨片を作成するか、あるいは軟X線やCT撮像を観察する方法がある。

基本的に淘汰が悪いため特定の粒径成分が卓越するということがなく、層相区分するのが難しい場合も多いですが、通常の堆積物と同様に**礫質**、**砂質**、**シルト質（ローム質）**に大きく3分でき（図12）、さらに礫の割合や配列、成層構造の有無により細分が可能です。

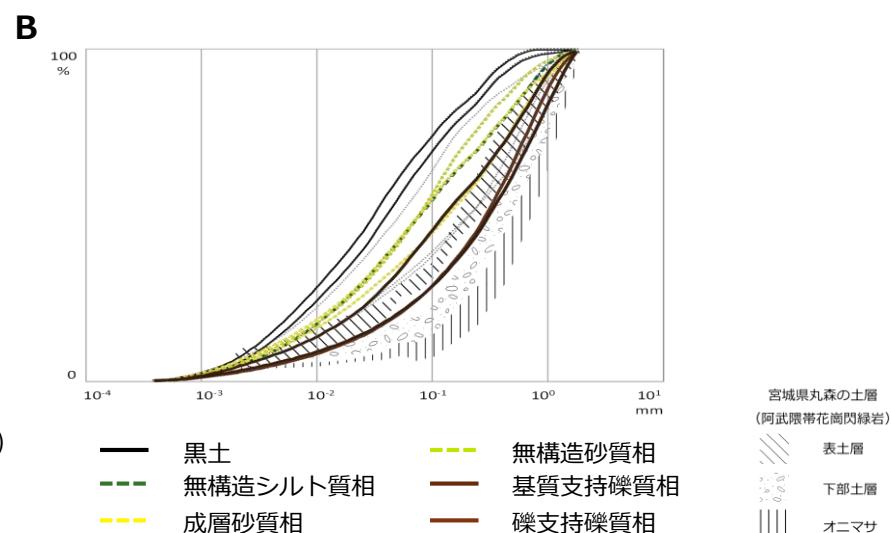
図13. 片麻岩地域の周氷河堆積物の粒度分析結果（南富良野町串内）

(A) 粒径分布、および(B) 累積曲線。いずれも礫分を除く。Bには、比較のため本州の花こう閃緑岩分布域における土層（まさ土の基質部）の範囲を示した（若月, 2022を編集）。周氷河堆積物はまさ土と比較して淘汰が悪い。

粒径分布ではモード径の山が低く、幅広い粒径の碎屑粒子が比較的均等に含まれ（図13A）、累積曲線ではS字を描かず直線的となります（図13B）。

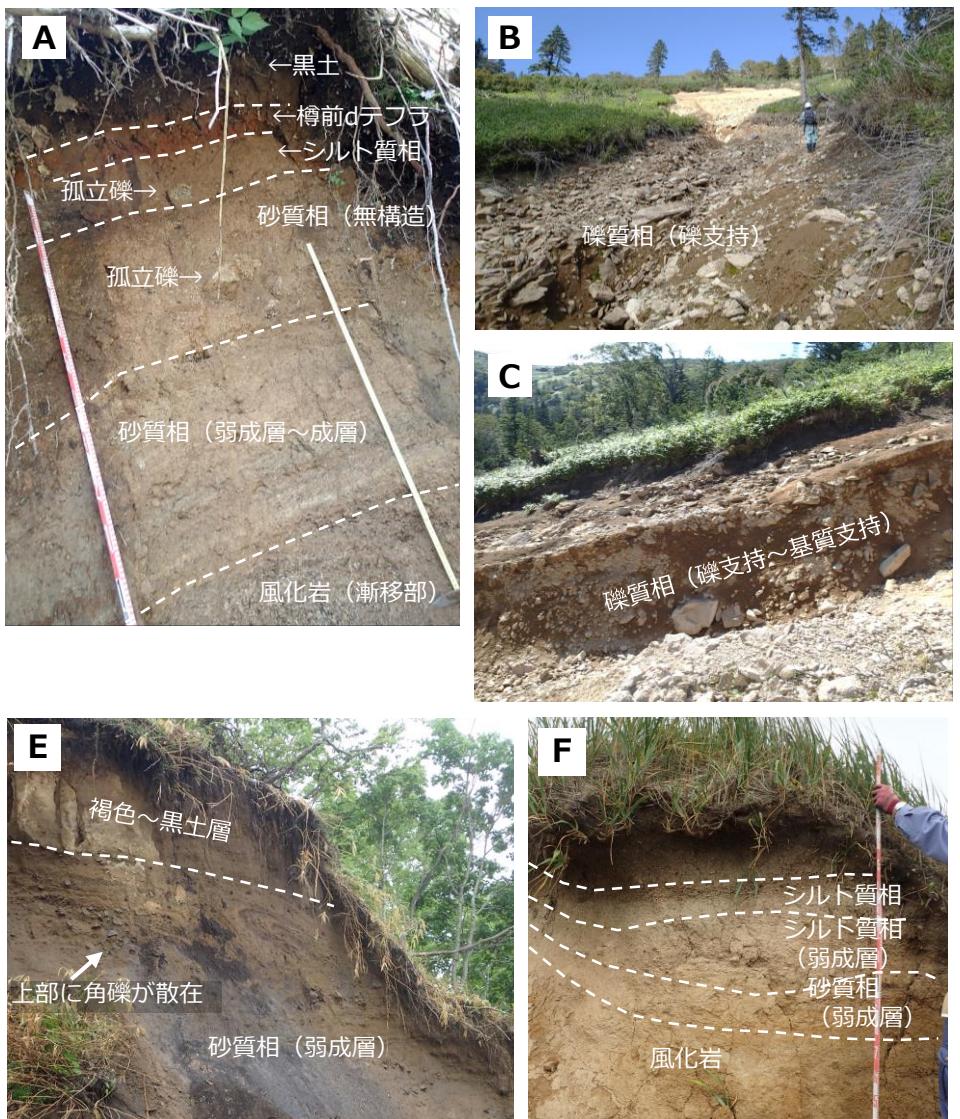
図14. 周氷河堆積物の露頭例

(A) 花こう岩地域（日高町日勝峠）の直線斜面を開析する下部谷壁斜面の露頭。右の折尺は1m。

(B, C) 花こう岩地域（日高町日勝峠）の直線斜面で発生した、浅層タイプの崩壊面に露出する礫質相。Cは崩壊面の侵食により露出した、すべり面より下位の地質断面（比高1m程度）。

(D) 白亜紀火碎岩地域（礼文町高山）に発生した深層タイプの崩壊面の側方延長部。角礫混じりの砂質相にシルト質相が挟在する。

(E) 安山岩地域（羅臼町海岸町）で発生した深層タイプの崩壊の側部崖に露出する角礫混じりの砂質相。破線は周氷河堆積物の上面で、周氷河堆積物の上部には角礫が散在する。

(F) 新第三紀珪質頁岩地域（礼文町白浜）に見られる崩壊地頭部付近の露頭。全体的に上方細粒化を示す角礫混じりの砂質～シルト質相からなる。

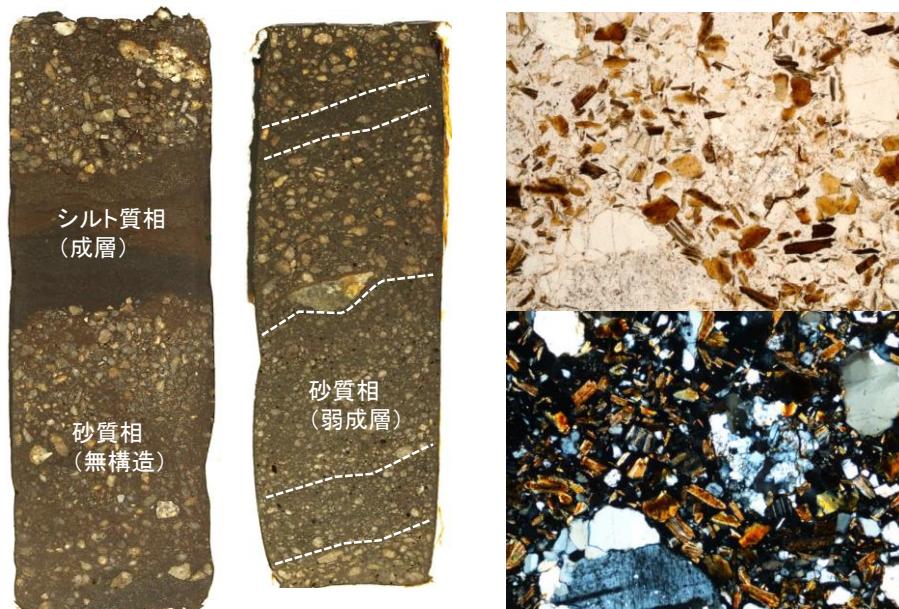
図15. 周氷河堆積物の研磨片写真

高品質ボーリングコアをエポキシ系樹脂で固めて切断、研磨して作成。長さは約20cm。細かな成層構造が把握できる。

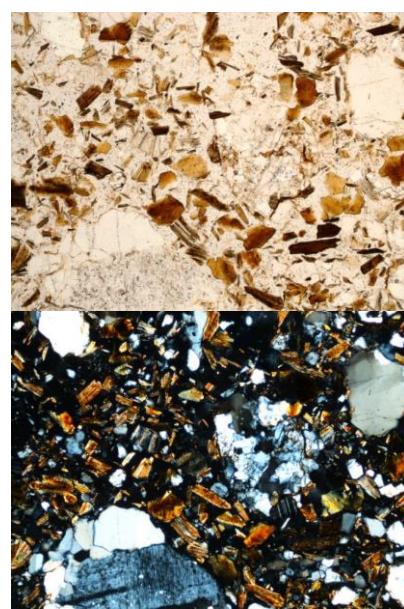
図16. 砂質相 (弱成層) の鏡下写真

泥質基質に乏しく、細片化した黒雲母片に、粒径の大きな基盤岩の岩片、石英・長石の結晶片が混じる。横幅は約2.5mm。上：オープンニコル、下：クロスニコル

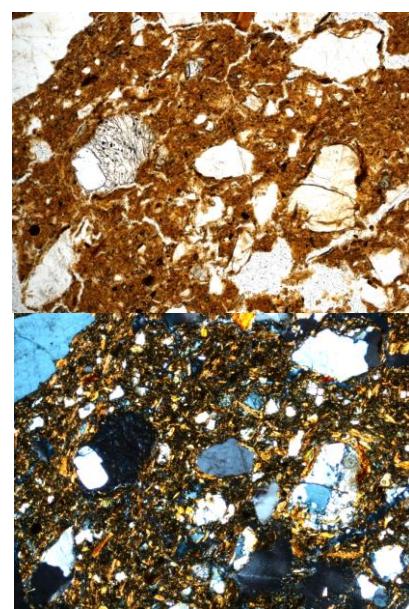
図17. シルト質相(無構造)の鏡下写真

泥質基質と細片化した黒雲母片に、粒径の大きな基盤岩の岩片・石英・長石の結晶片、およびテフラ起源の軽石片が混じる。横幅は約2.5mm。上：オープンニコル、下：クロスニコル

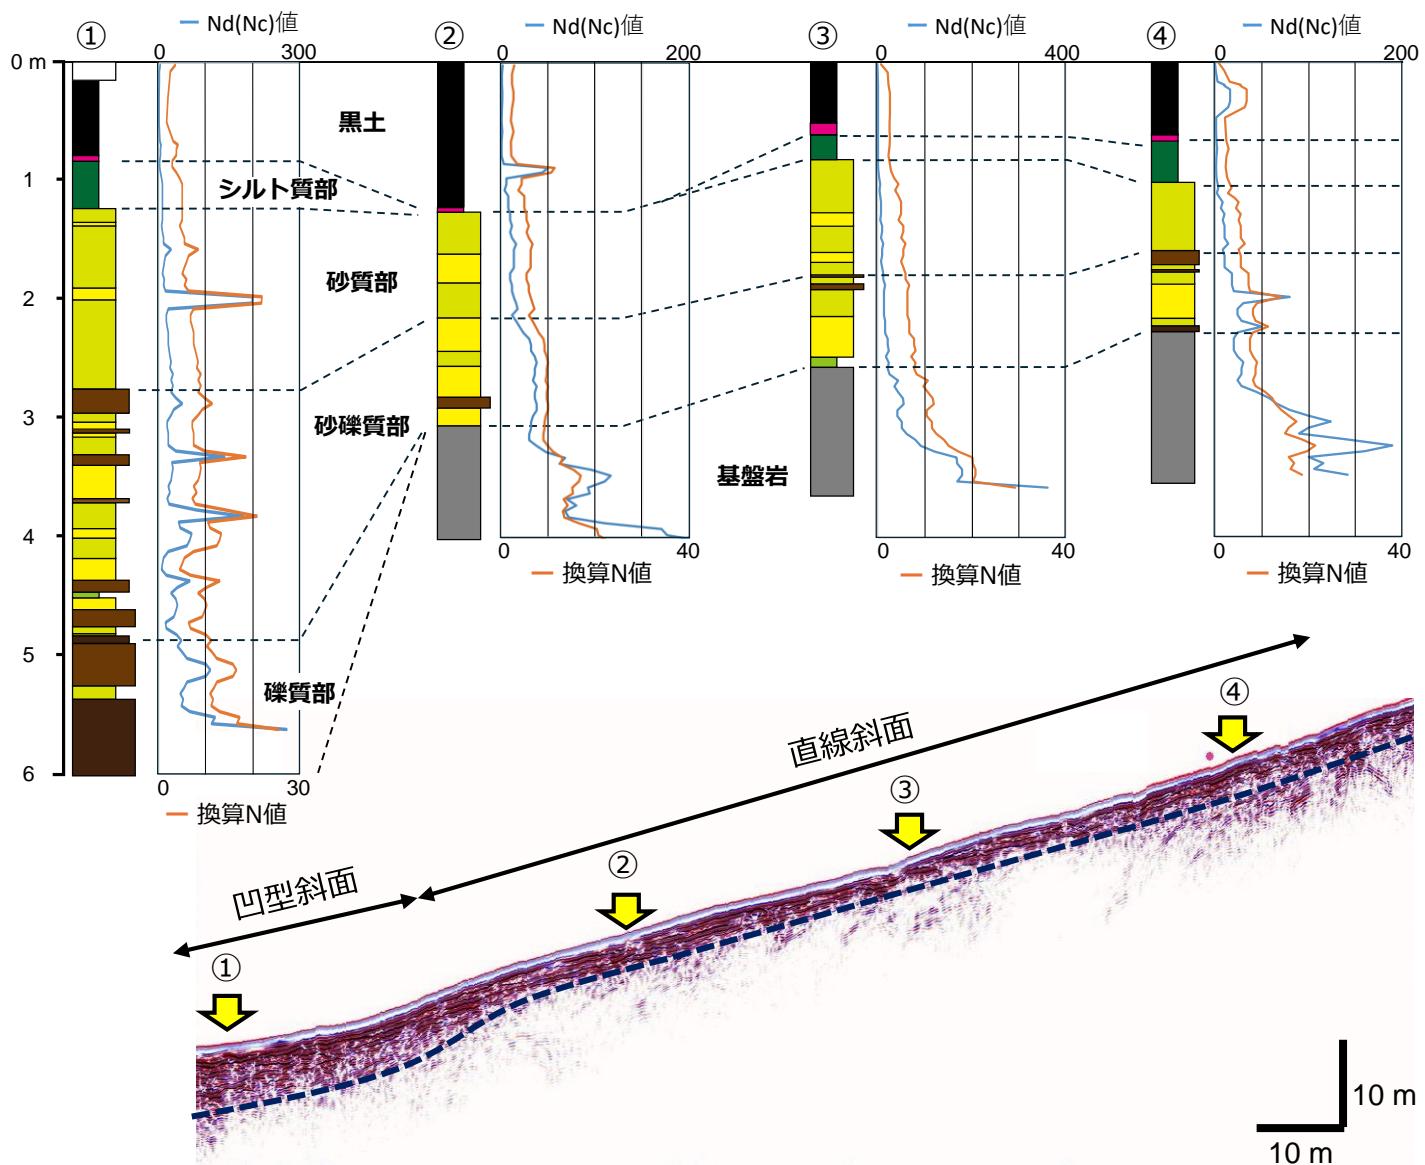
図18. 斜面の縦断測線で実施したボーリング掘削調査、簡易貫入試験、地中レーダー探査
(日高町日勝峠の例)

上の柱状図①～④は高品質ボーリングコアの観察による。黄色の矢印①～④が掘削位置を示す。層相区分は図12を参考。柱状図の右側のグラフは、ボーリング掘削孔のごく近傍で実施した簡易貫入試験によるNd(Nc)値（青線）、および建設基礎構造設計指針に基づく換算N値（オレンジ線）。下は地中レーダー探査による斜面の断面。太破線から下の反射が急減衰する層準が周氷河堆積物と基盤岩との境界であり、Nd(Nc)値が急増する深度と概ね対応する。

周氷河堆積物の厚さを簡便に把握する調査としては、**検土杖**（図19右端）と**簡易貫入試験器**（図21）によるものがあります。簡易貫入試験では、弱風化～未風化の大きな礫（概ね大礫サイズ以上）の影響を除けば、周氷河堆積物は全般に低いNd(Nc)値を示し、下位に向かってゆるやかに増加します（図18上のグラフ）。先端のコーンが風化岩盤に入ると、Nd(Nc)値が急増します。

なお簡易貫入試験や掘削調査を補完するものとして**地中レーダー探査**（図20）を実施することができれば、広い範囲の周氷河堆積物の厚さを比較的容易に推定することが出来ます（図18下）。

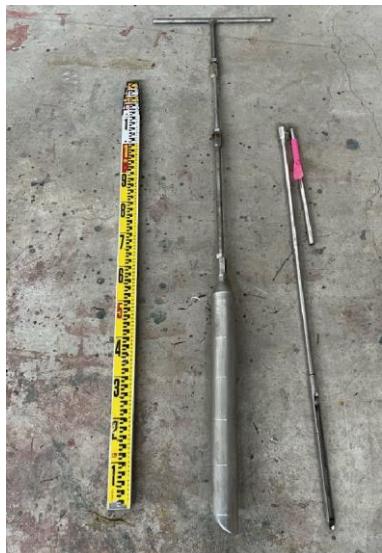
図19. 小径掘削器具

中央がハンドコアラー、右端は検土杖。

周氷河堆積物と風化岩盤との境界は、検土杖で採取した試料も参考にして認定します。しかし層相を検土杖のみで判断するのは困難なため、正確な認定には近傍での露頭観察やボーリング調査が必要となります。浅い深度（～1.5m）に限ればハンドコアラー（図19中央）による掘削も可能ですが、それ以深となると人力では困難です。

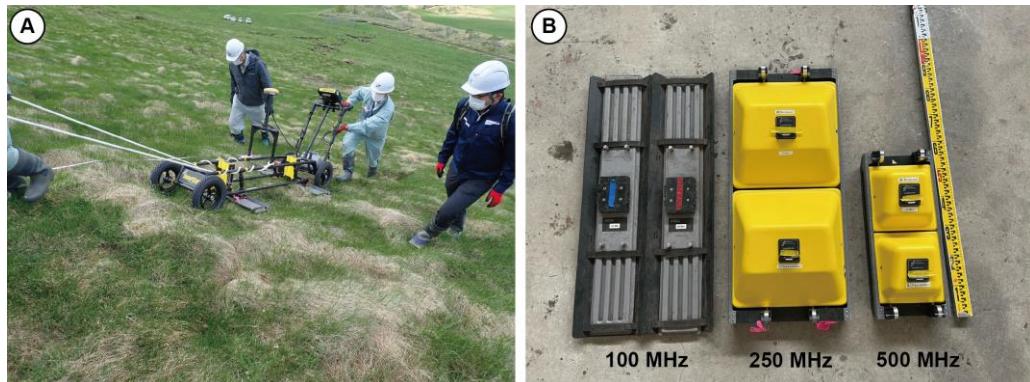
図20. 地中レーダー探査装置 (GPR)

(A) 地中レーダー探査の様子。(B) 様々な周波数の送受信装置。アンテナ周波数は、対象とする周氷河堆積物の層厚に応じて選択する(表2)。目安として、周氷河堆積物の厚さが地表面から数m以上の厚さをもつと想定される場合は100MHz前後のものを用いる。結果を解釈する上で、探査測線は簡易貫入試験や露頭と対応がつくよう配置するのが望ましい。

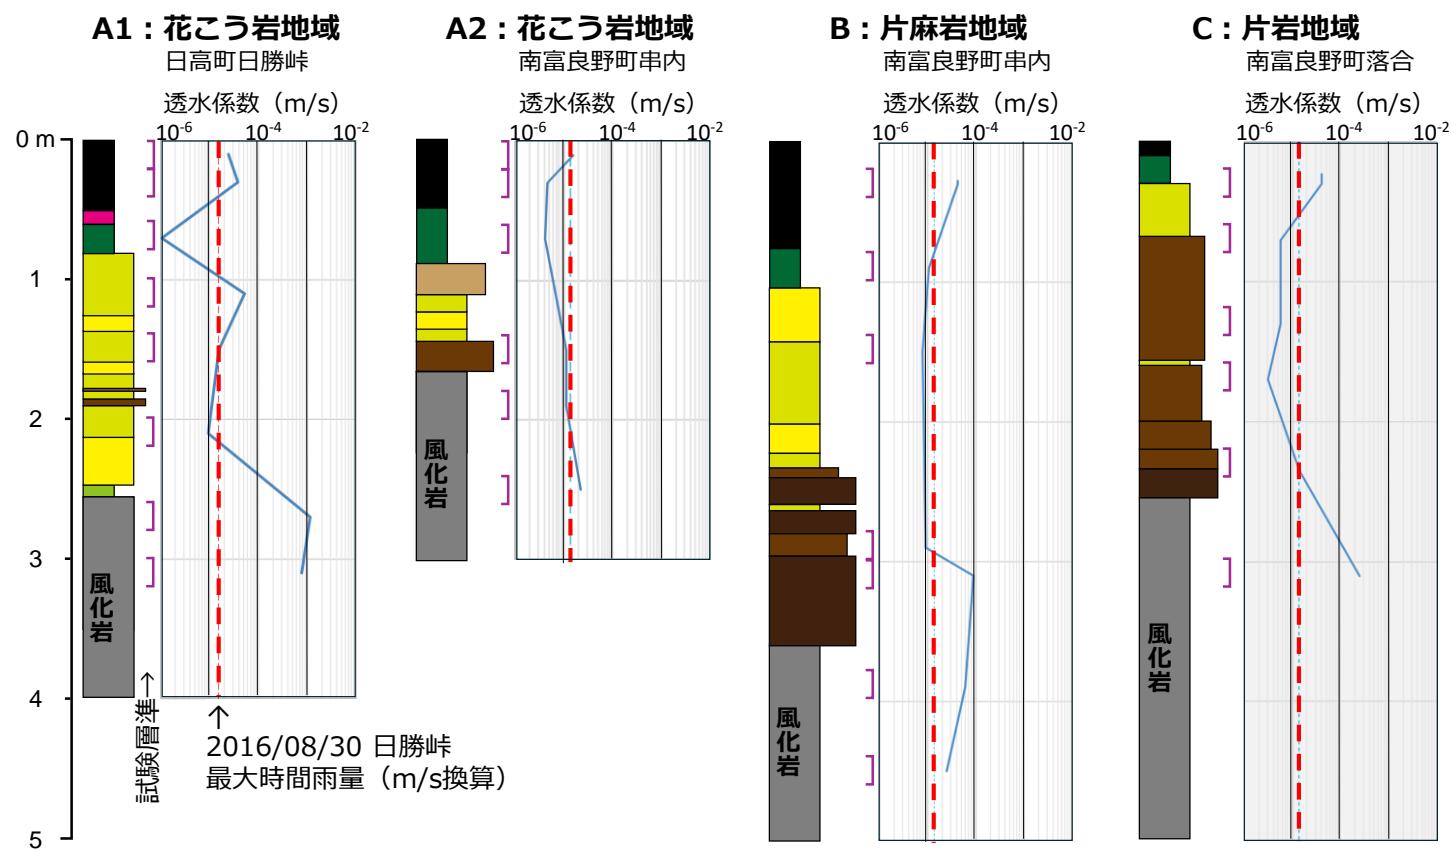
図24. 室内透水試験による周氷河斜面の透水係数の鉛直プロファイル

基盤地質が異なる斜面で掘削した高品質ボーリングコアから求めた、透水係数の鉛直プロファイル（グラフの青線）。

透水係数は、計測する層準（鉛直方向に厚さ20cm分）のコアを供試体として分取りし、図25に示す装置により求めた。透水試験を実施する層準は、層相区分や粒度分析結果をふまえて選別している。

なお赤破線は、2016年8月30日の豪雨災害時に日勝峠で記録した最大時間雨量の降水を、透水係数に読み替えて参考として示したもの。

基盤地質が異なる周氷河堆積物コアから求めた透水性の鉛直プロファイルを、図24に示します。概ね共通する特徴として、周氷河堆積物最上部のシルト質相が細粒分に富み、相対的に低い透水係数 ($10^{-6} \sim 10^{-5}$ m/s) を示しています。黒土の透水性が相対的に高いので、透水性のコントラストを生じています。ただし図24Cの片岩地域では、シルト質部の透水性が高くなっています。

一方、片岩地域を除くと、周氷河堆積物の主体である砂質相・礫質相はシルト質相より相対的に高い 10^{-5} m/s 程度の透水係数を示しています。さらに深部では、風化岩（周氷河堆積物からの漸移部含む）で相対的に透水性が高くなっています ($10^{-5} \sim 10^{-3}$ m/s)、周氷河堆積物との間で透水性のコントラストを生じています。

以上をまとめると、周氷河堆積物は、相対的に透水性が高い上位（黒土）・下位（風化岩）の地質に対して低透水層となっています。なお風化岩より深部の新鮮岩では透水性が下がると推定されますが、直接のデータは得られていません。

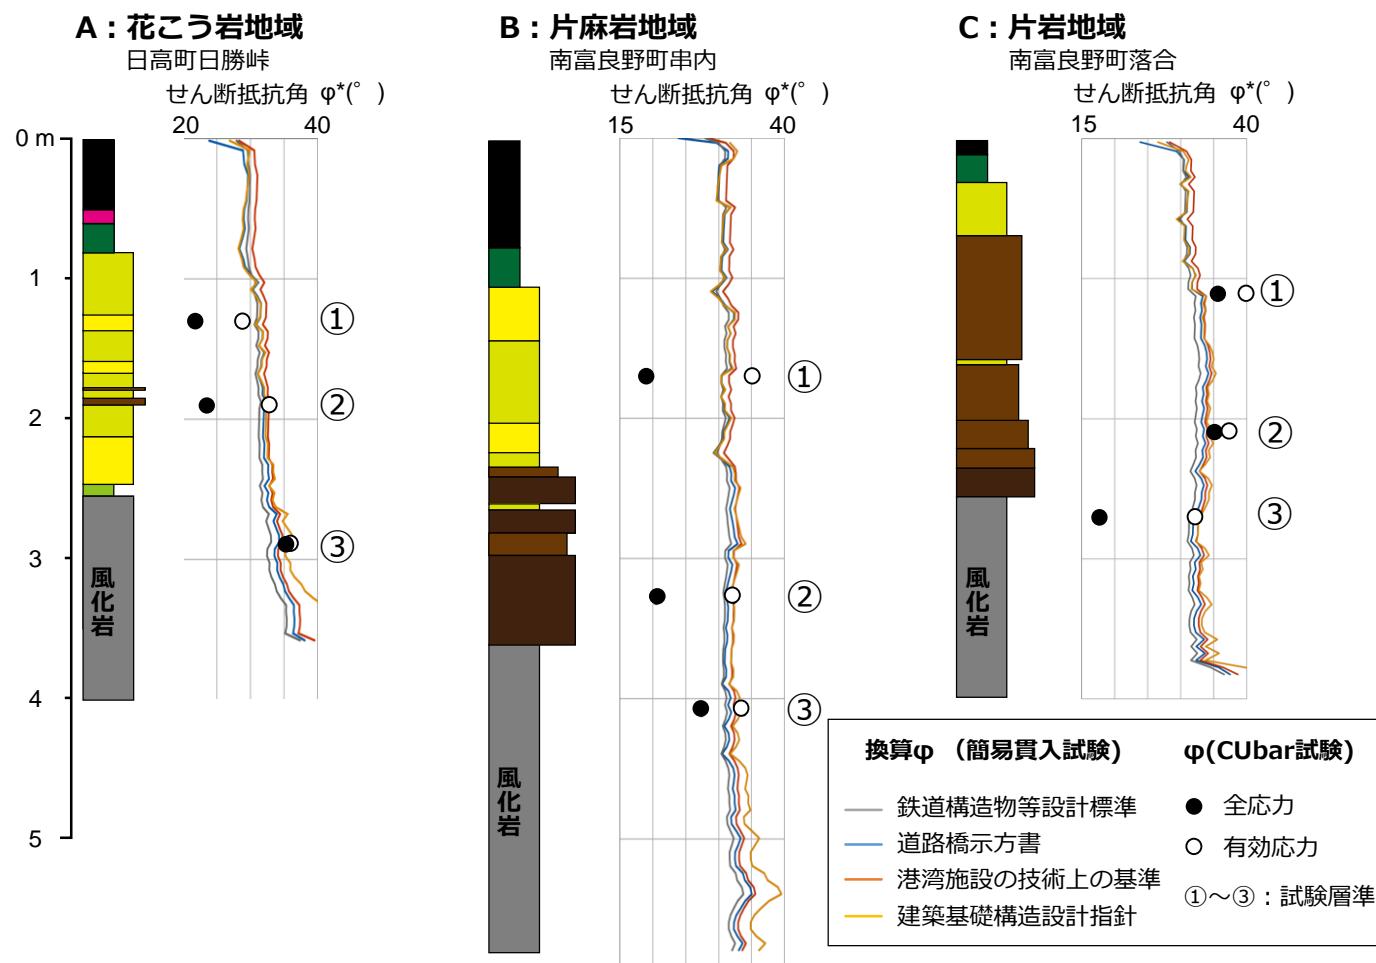
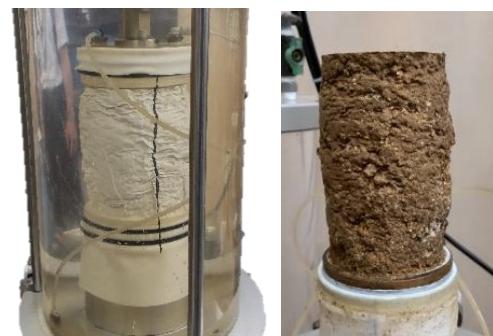
図26. 周氷河斜面におけるせん断抵抗角の鉛直プロファイル

ボーリング掘削孔のごく近傍で実施した、簡易貫入試験結果から求めた換算せん断抵抗角（ φ ）の鉛直プロファイル（グラフ）と、高品質ボーリングコアを用いてCUbar試験により求めた全応力および有効応力のせん断抵抗角（黒丸・白丸）。花こう岩および片麻岩分布域において、周氷河堆積物の全応力と有効応力のせん断抵抗角に大きな差が認められた。

右の写真はCUbar試験機と、高品質ボーリングコアから分取した供試体。

基盤地質が異なる周氷河斜面における、簡易貫入試験から求めたせん断抵抗角（換算 φ ）の鉛直プロファイルと、高品質ボーリングコアのそれぞれ3層準の試料を用いて計測した三軸圧縮試験（CUbar試験）による全応力および有効応力のせん断抵抗角（ φ_d ）を図26に示します。

CUbar試験による有効応力のせん断抵抗角（白丸）は、簡易貫入試験から求めたせん断抵抗角と同程度か、より大きな角度を示しました。しかし全応力のせん断抵抗角は、花こう岩および片麻岩地域の周氷河堆積物で小さくなっています（A・Bの層準①、②の黒丸）。一方、風化岩では、花こう岩、片麻岩とともに全応力および有効応力のせん断抵抗角に差はありません（A・Bの層準③）。それとは反対に、片岩地域では周氷河堆積物の全応力および有効応力のせん断抵抗角に差がなく（Cの①、②）、風化岩で全応力のせん断抵抗角が小さくなっています（同③の黒丸）。

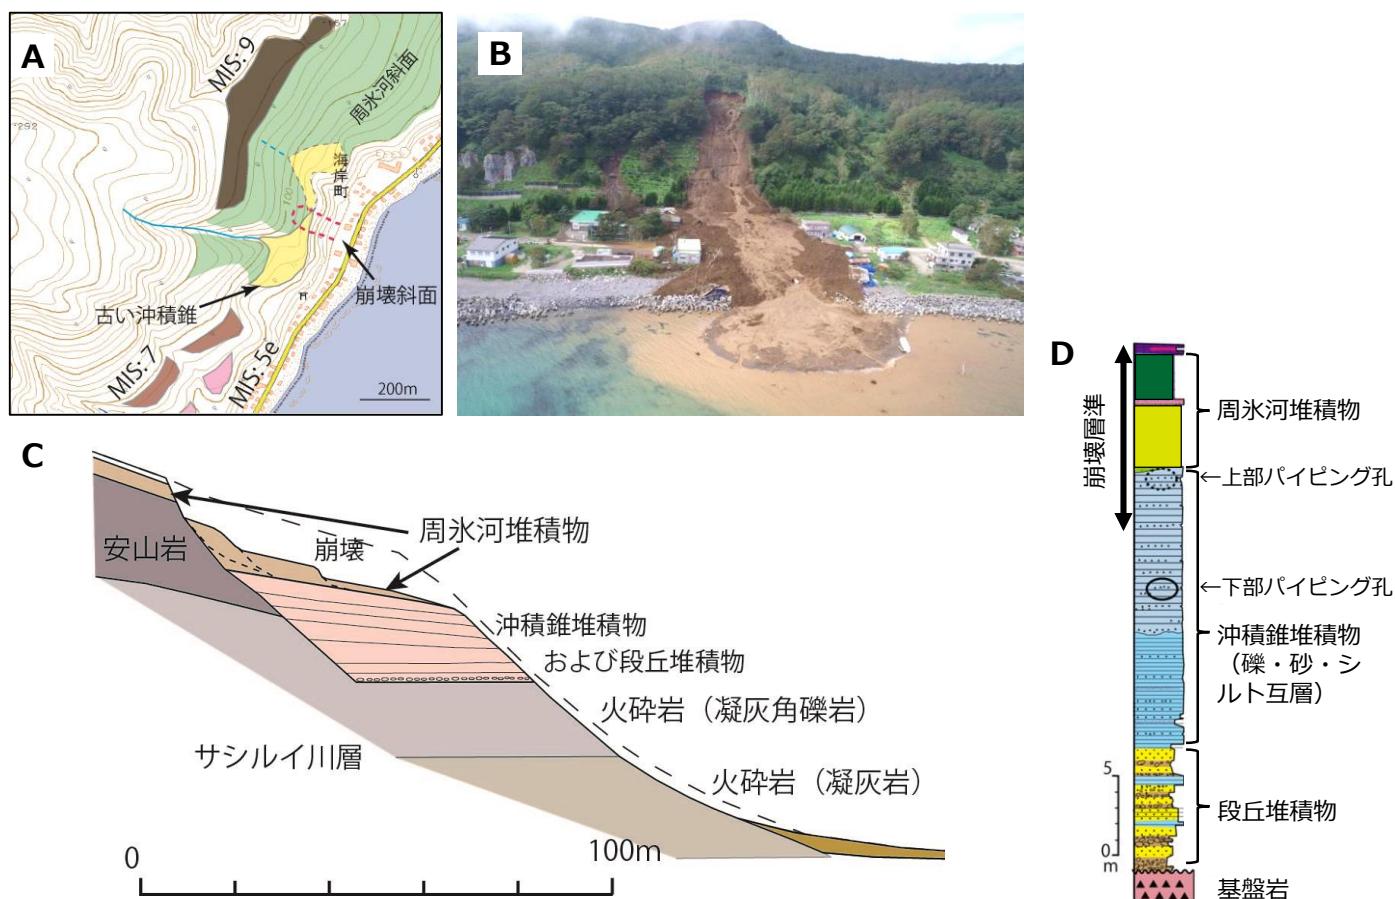
図27. 深層タイプの例①（羅臼町海岸町）

アメダス羅臼観測所では、2016年8月21日の台風11号、8月22～23日の台風9号により、それぞれ最大1時間降水量36mm、12mmを記録した。8月15日～23日の9日間の積算雨量は554mmに達し、崩壊は台風9号の雨がやんで29時間経過した24日16時半～17時半頃に発生した。

(A) 崩壊斜面と周辺の地形。周氷河堆積物（傾斜15～30°）が古い沖積錐～段丘堆積物を覆っており、末端は傾斜45°の海食崖に切られる。(B) 崩壊地の全景。長距離移動した土砂によって道道が寸断された。(C) 崩壊地の縦断面。崩壊域の背後には、周氷河堆積物に覆われた高透水性の安山岩溶岩が存在し、前面の周氷河堆積物～沖積錐堆積物に水を供給した。(D) 崩壊斜面の地質構成と崩壊層準。上部パイピング孔は周氷河堆積物の基底～沖積錐堆積物の最上部に確認され、すべり面は沖積錐堆積物中に挟在するシルト層（低透水層）上面付近と推定される。

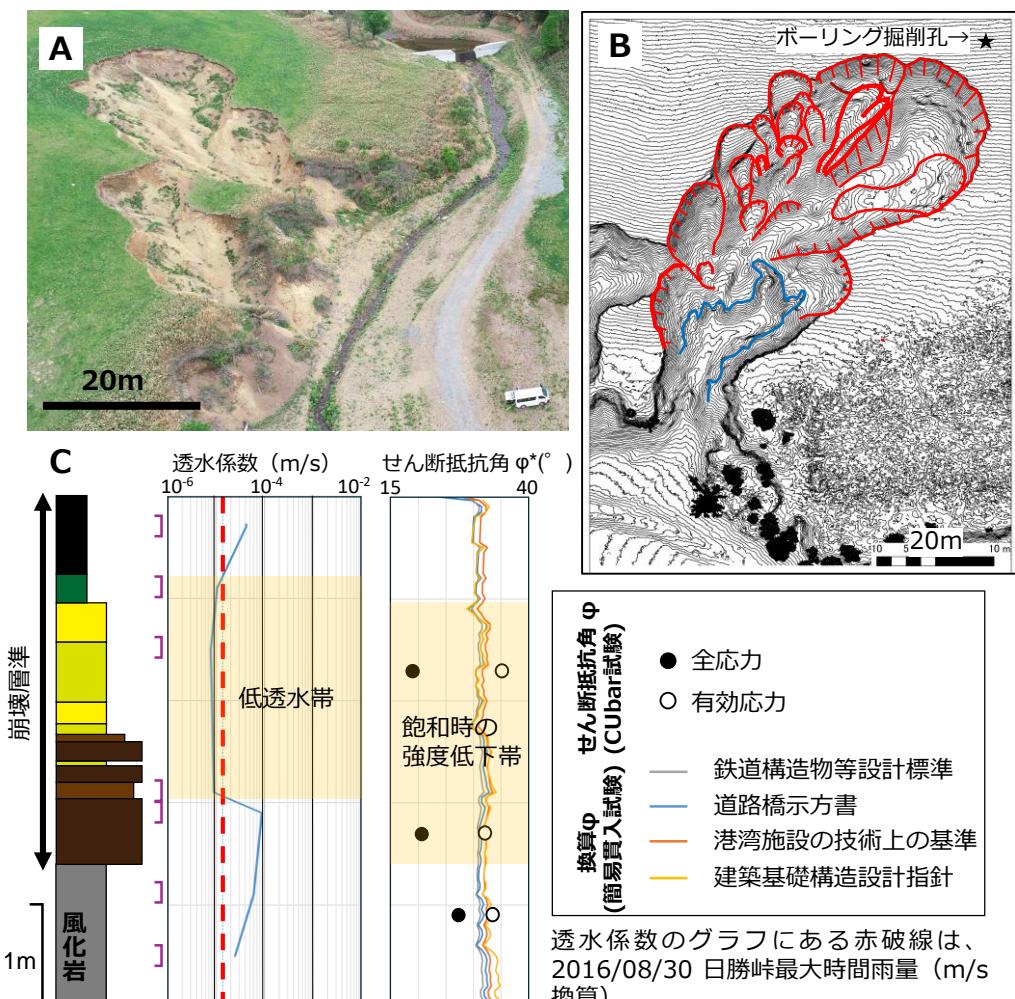
図28. 深層タイプの例②
(南富良野町串内)

2016年台風10号では、日勝峠から狩勝峠にかけて総降水量が400mmを超えた（松岡, 2017）。崩壊斜面は、傾斜約15°から下部で約9°程度まで緩くなる平滑な凹型斜面で、末端が河川侵食による比高約8mの下部谷壁斜面となっている。基盤地質は片麻岩である。

(A) 崩壊地全景、(B) UAV測量による20cmコンターマップ。小さな馬蹄形の崩壊（赤）が複合する。青で囲った部分は、崩壊後の地表流による侵食痕。(C) 高品質ボーリングコアから求めた、崩壊斜面の透水性およびせん断抵抗角の鉛直プロファイル（掘削箇所はBの星印）。すべり面は周氷河堆積物の基底から風化岩に達する可能性がある。周氷河堆積物は全体に飽和時のせん断抵抗角が小さくなる特徴を示し、深い崩壊を生じた素因と考えられる。

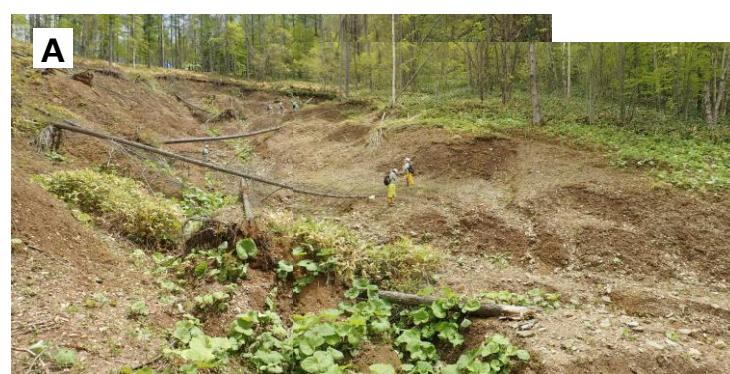
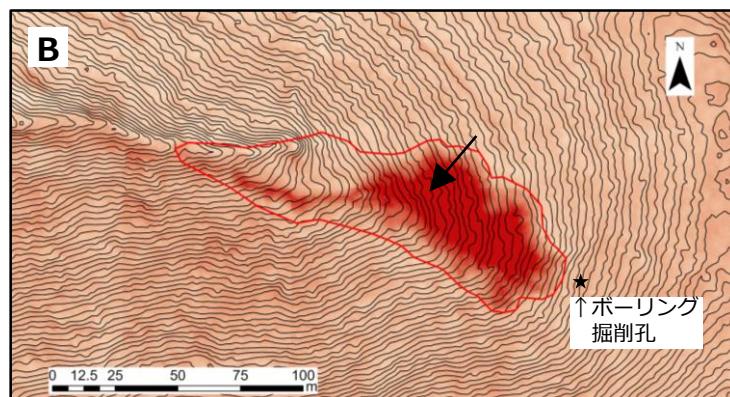
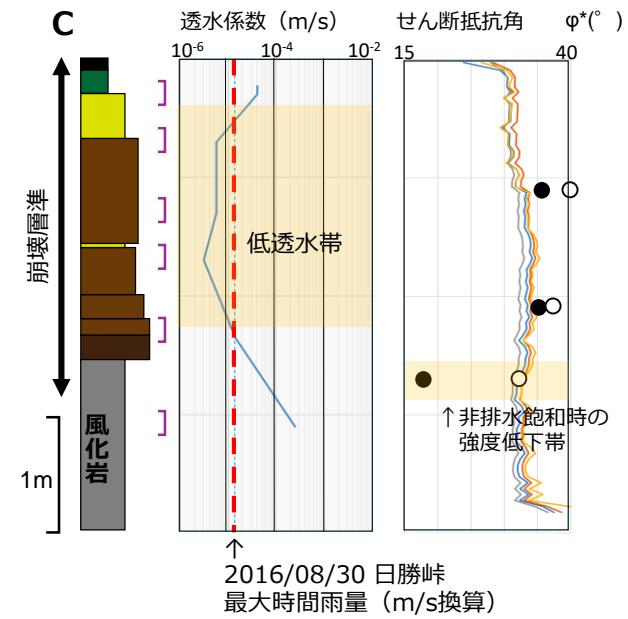
図29. 深層タイプの例③ (南富良野町落合)

2016年台風10号の豪雨により、斜面上部の谷頭凹地（傾斜15°）で深層タイプの崩壊が発生した。崩壊の頭部は尾根からの比高20mほどに位置し、末端は後氷期の谷に連続する。基盤地質は40°～60°東傾斜の片理が発達する黒色片岩・緑色片岩で、周辺の斜面には岩盤クリープを想起させる10～20m規模の広がりを持つステップ状の段差地形が点在する。

(A) 崩壊地頭部の様子。馬蹄形の滑落崖と移動土塊からなる複数のスランプ地形が認められ、主要部分が崩壊・流下し後に、背後にスランプが生じたものとみられる。(B) 2006年計測の航空レーザーDEM（1mセンター）と、2023年計測のUAV-LiDARにより生成したDEMによる差分図。崩壊域は赤実線で示した範囲で、赤色が濃い箇所ほど深く侵食さ

れている（最大深さ7m：図の矢印付近）。(C) 高品質ボーリングコアから求めた透水係数およびせん断抵抗角の鉛直プロファイル（凡例は図28を参照）。崩壊面は周氷河堆積物の最下部付近で、風化岩に漸移する層準とみられる。周氷河堆積物は相対的に低透水で、飽和時の全応力のせん断抵抗角は有効応力のせん断抵抗角と同等である。一方、風化岩は透水性が高く、非排水飽和時のせん断抵抗角が不飽和時に比べ大きく低下する強度低下帯となっている。

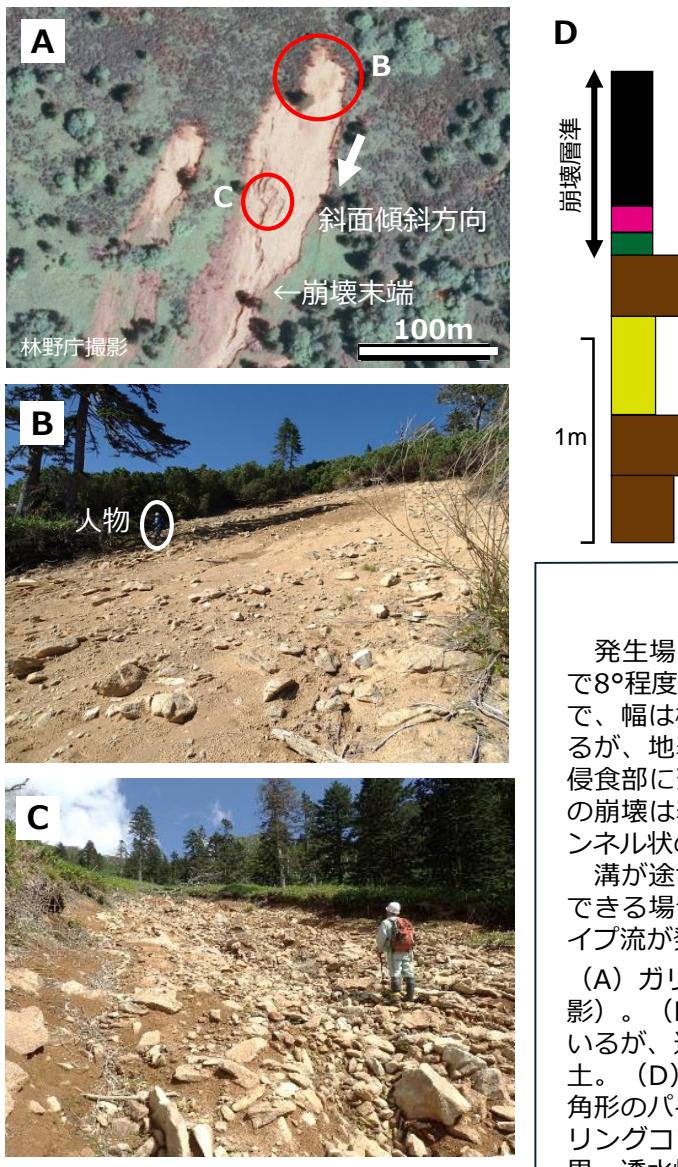
図30. 浅層タイプの例（日高町日勝峰北方）

2016年の台風10号による豪雨により、沙流川右岸側の沢の最上流部において、幅30~60m、奥行き150m以上の範囲が、1m前後の一様の深さで崩壊した（A）。崩壊斜面は、沢の源頭部より上方に位置する平滑～ごく緩い谷頭凹地で、傾斜は20°を少し超える。崩壊域の下部はボトルネック状に狭まり、谷へと連続する。崩壊により周氷河堆積物を覆う土層が抜け落ち、Ta-d～シルト質相に覆われた礫支持～基質支持の礫質相が露出する平滑な崩壊面が見られた（B, C）。礫質相の最上部は、径10~50cmの角礫～亜角礫が散在～密集する。

下方に狭まる平面形状から、土層が一体となって滑動したのではなく、大量の水を含んだ流体として流下したと考えられる。周氷河堆積物最上部の透水性が相対的に低く、また礫支持の礫質相の強度が高いため、上層のみが崩壊したと考えられる。

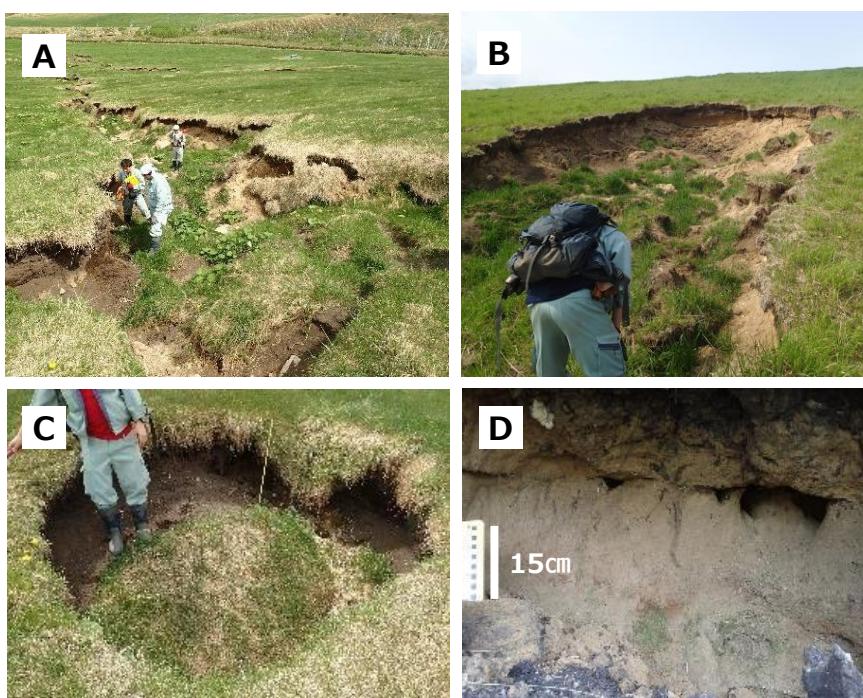
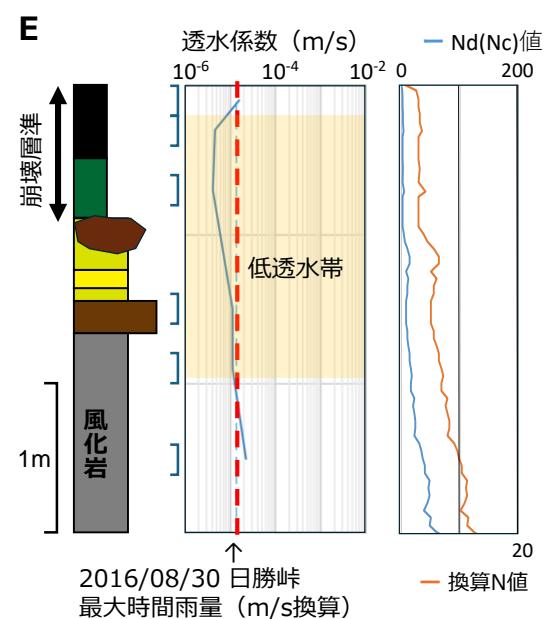
図31. ガリータイプの例（南富良野町串内）

発生場は平滑な直線～凹型縦断の緩斜面で、傾斜は上部で16°、下部で8°程度である。集水する谷型の斜面ではない。崩壊形状は深さ1~2mで、幅は概ね1~5m、最大で約10mまで広がる。延長は約250mに達するが、地表では複数箇所で途切れ、断続的である。表土が溝状～穴状の侵食部に落ち込んでいる産状が多くみられる。したがってガリータイプの崩壊は表層流の侵食によるのではなく、地中水による侵食のためにトンネル状の空洞が形成されたと推定される。

溝が途切れた箇所の壁面には、パイピングホールとみられる穴が確認できる場合もあり、土層直下の小角礫が混じるシルト質相の最上部にパイプ流が発生したと考えられる。

(A) ガリー状の侵食部に表土が落ち込む（斜面上部から下部に向けて撮影）。(B) 馬蹄形を示す崩壊頭部。ここでも表土が数m下方に移動しているが、連続性を保って崩壊面上に残存する。(C) 円形状に陥没した表土。(D) 地表から40cmほどの層準に生じている、高さ3~5cmの逆三角形のパイピングホール。(E) 崩壊頭部の上方で掘削した高品質ボーリングコアから求めた透水係数の鉛直プロファイルと、簡易貫入試験結果。透水性は黒土からシルト質相への漸移部で特に低い。
