# 木柵支柱の傾きを利用した劣化診断対象の抽出手法の検討

## Investigation of a method for identifying deterioration diagnosis targets based on the tilt of wooden fence posts

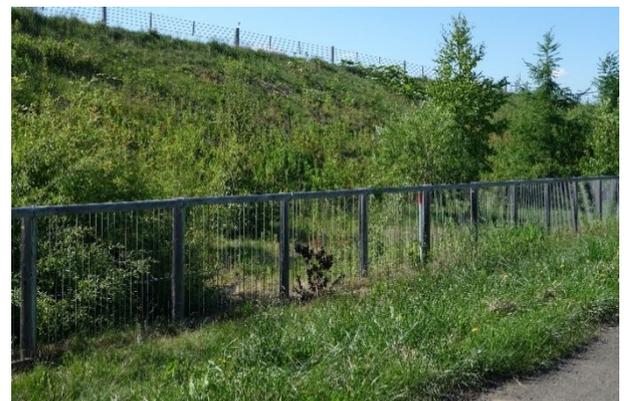
第1図 帯広広尾自動車道の立入防止柵

調査対象は，高規格道路である帯広広尾自動車道の木材保存剤 (AZNA または ACQ) で注入処理されたカラマツ製立入防止柵 (第1図) の支柱とした。調査した支柱は，帯広市昭和町～幸福町の約7kmの範囲の上り線・下り線の両側へ平成17～19年の間に施工されたもので，施工年や施工箇所を満遍なくカバーするため，施工年ごとに連続する3本ごとに1本を対象とし，合計100本調査した。調査対象の一覧を第1表に示す。

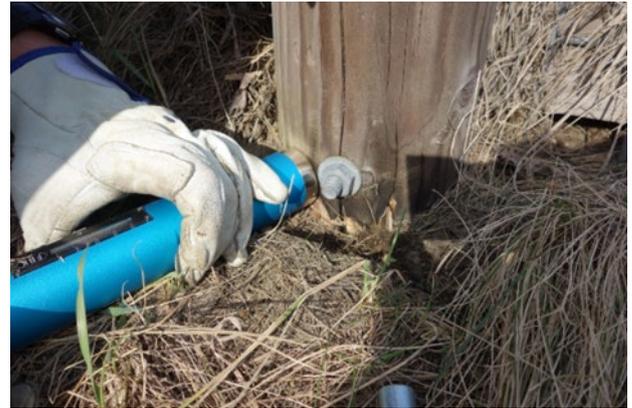
第2図 ピロディン調査の様子（支柱の地際部）

支柱は土中に直接建て込まれた掘立て構造で、腐朽劣化は主に土壌に接した地際部で生じていた。このことから、地際部を対象にピロディン（富士テック(株)製フジピロディン6J）調査を行い（第2図）、ピロディン打込み深さ（Pe値）を測定した。測定部位は木柵の正面側と裏側、両横側の4点とした。Pe値は40mmまで読み取ることができるが、読み取り限界を超えた場合には一律42mmとして記録した。得られた4点の平均Pe値を求め、平均Pe値から推定断面欠損深さDを式(1)<sup>2)</sup>より算出し、式(2)から断面二次モーメントIを算出した。

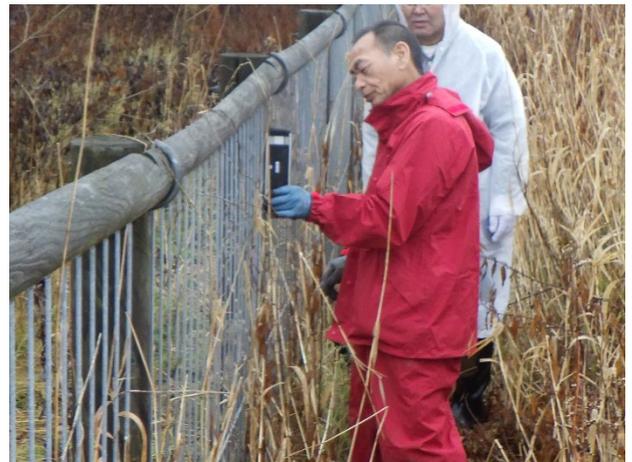
第3図 非加力時の支柱の傾斜角測定の様子

調査対象の支柱は、高さ1100mmの位置に傾斜角時計を当て、非加力時の支柱の傾斜角を測定した（第3図）。また、支柱は水平部材で連結されていることから、両脇の支柱の傾斜角も合わせて測定した。4点のPe値の平均値が30mmを超えた支柱について、高さ1100mmの位置でナイロンスリングとフォースゲージを用いて水平方向へ人力により250Nを加力し、その時の傾斜角を測定した（第4図）。

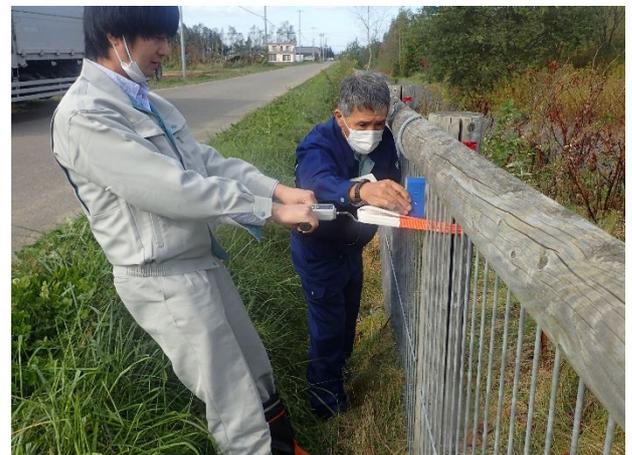
第4図 水平方向への人力による加力の様子

人力（250N）で水平加力した時に測定した傾斜角から式(3)で柱脚の回転剛性Kを求めた。柱脚の回転剛性は、外力を受けた支柱に生じるモーメントに対して、柱脚部がどの程度回転を抑えられるかを示す

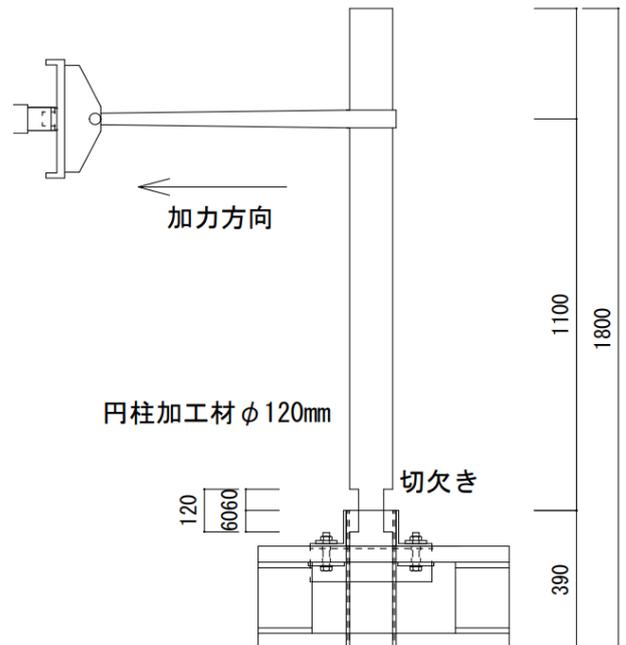
第5図 支柱の引き倒し試験（単位:mm）

試験は繰り返し試験機（(株)岩崎製、容量200kN）を用いた。支柱は、地盤を模した基礎鉄骨に鉛直に設置し、高さ1100mmの部位にナイロンスリングを掛けて、ナイロンスリングを介した引き方向の単調加力を加え、支柱が破壊するまで加力した（第5図）。

ロードセルにより荷重値を、ワイヤー式変位計（(株)共和電業製、容量500mm）により高さ1100mmの水平変位を測定し、高さと水平変位より算出した支柱の傾斜角と荷重の関係を得た。

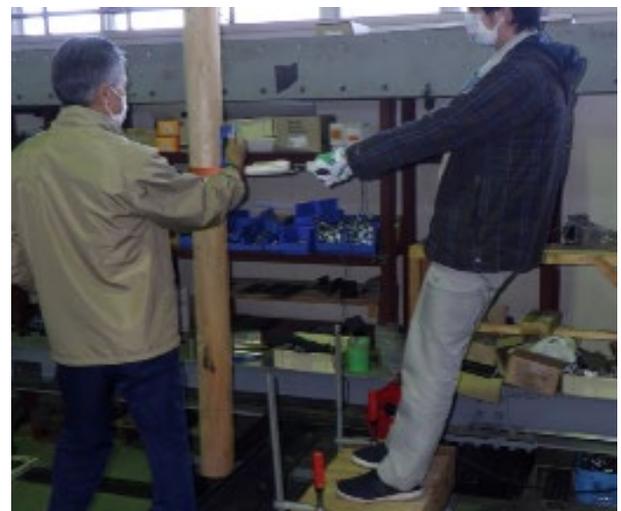
第6図 屋内での人力による加力試験

強度試験機による試験に先立ち、2.1.3と同様に人力による加力（250N）を行って傾斜角を測定した（第6図）。

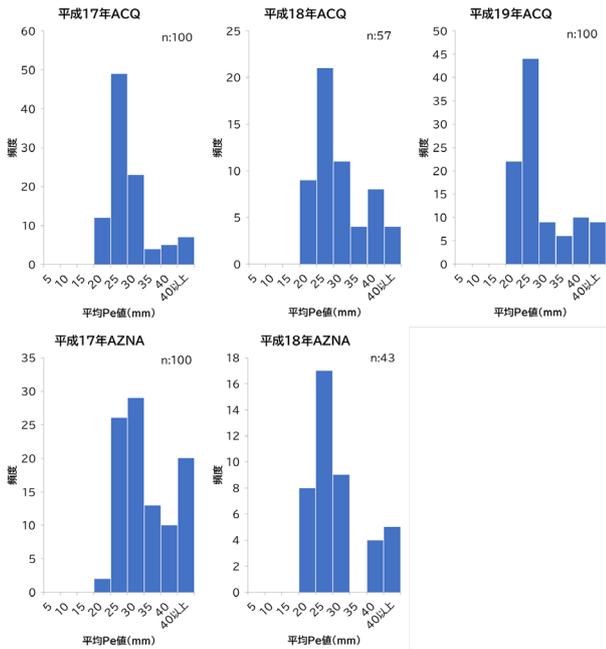
第7図 支柱の平均Pe値のヒストグラム

調査エリアごとに支柱の平均Pe値のヒストグラムを示す(第7図)。健全なカラムツのPe値は15mm<sup>1),3)</sup>程度で、地際部のため高含水率条件となり2~5mm増大した値が示されている<sup>3),4)</sup>と想定すると、20mm以下の平均Pe値は健全であると考えられる。平成17年の支柱では平均Pe値20mm以下の個体は非常に少なく、特にAZNA処理された支柱では2%程度であった。また、腐朽による劣化が確実に認められる30mm以上の平均Pe値の割合がすべての調査エリアで10%以上確認された。平成17年のAZNA処理された支柱では、約半数が30mm以上の平均Pe値であり、エリア全体で早急な劣化診断や交換措置等が必要と考えられる。

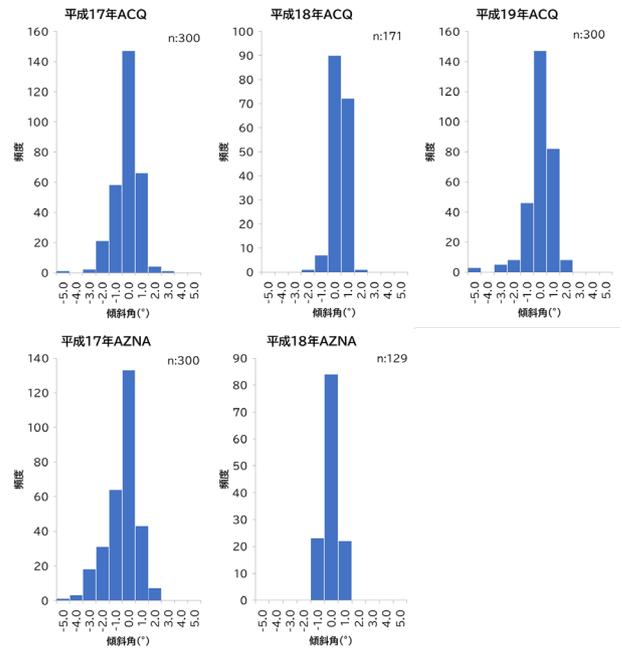
第8図 支柱の傾斜角のヒストグラム

支柱の傾斜角の測定結果を、ヒストグラムで示す(第8図)。木柵の前方に傾いているものはマイナスで、後方に傾いているものはプラスで傾斜角を示した。平成18年、19年ではおおむね±1度の範囲に収まったが、平成17年は±2度以上傾いた支柱が13%程度確認され、特にAZNA処理された支柱で顕著(約17%)であった。

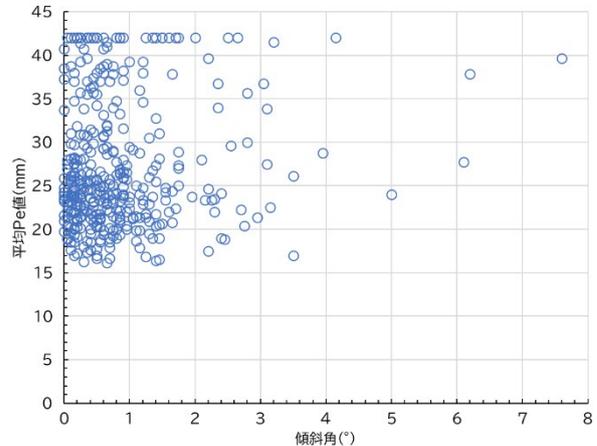
第9図 支柱の傾斜角(絶対角度)と平均Pe値の関係

得られた傾斜角と平均Pe値の関係を第9図に示す。傾斜角が2°以上でも平均Pe値が16~17mm程度のもの、平均Pe値が42mm以上(ピロディン測定限界)でも傾斜していないものなどが多数確認でき、明確な関係性は見いだせなかった。これは施工当初の木柵支柱の傾斜角が0°であったという確証がなく、施工当初から既に傾斜していた可能性も考えられる。つまり、外力を与えていない非加力時の傾斜角を用いて支柱の異常を発見するには、施工当初から現時点までの傾斜角の変動量を見る必要があり、初期の傾斜角データを備えておくことが必須であると考えられる。

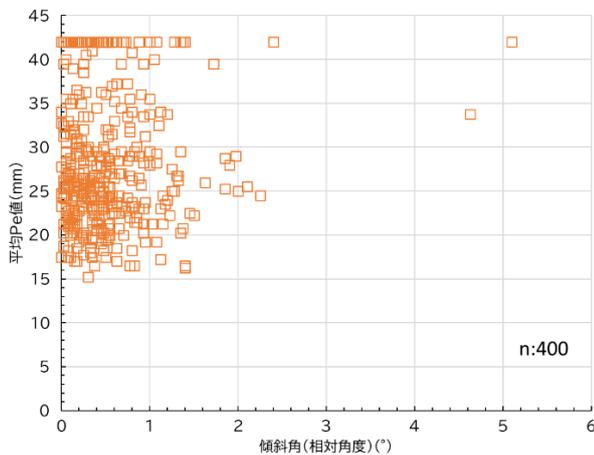
第11図 傾斜角（相対角度）と平均Pe値の関係

次に、測定対象支柱に隣接する左右の支柱の傾斜角を用いて、第10図のように上から見た場合の支柱頂部の位置関係が「への字」状で、かつ変曲部（への字の頂点）の角度 $\theta$ が相対的に大きくなる支柱に異状が存在するという仮説を立てた。この仮説に基づいて、両隣の支柱の傾斜角の平均値と中央の傾斜角の差分を傾斜角（相対角度）と定義した。平均Pe値と相対角度の関係を第11図に示す。相対角度が $2^\circ$ 以上の対象には何らかの劣化が生じている可能性は示唆されたが、明らかな傾向は見いだせなかった。今回は支柱3本の位置関係で検討したが、実際には「への字」の端部の支柱が最も傾斜（第12図）している可能性もあり、より多くの支柱を対象に相対角度を見るべきであることが示唆された。また、任意のタイミングで得られる傾斜角のみで異状を判断できる

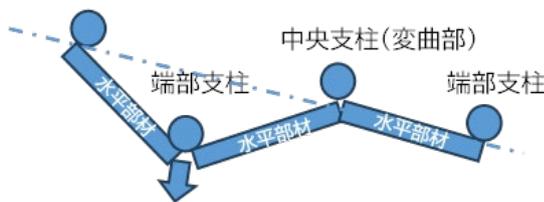
第12図 端部支柱が最も傾斜した上面図イメージ

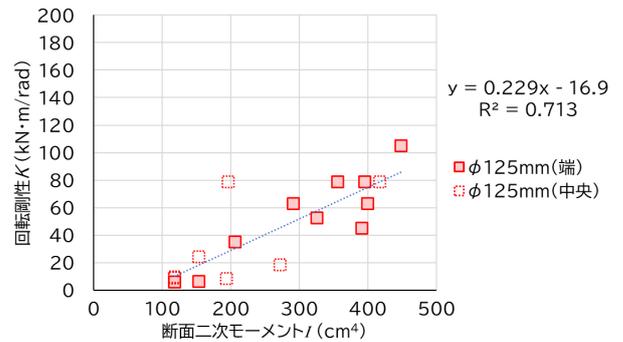
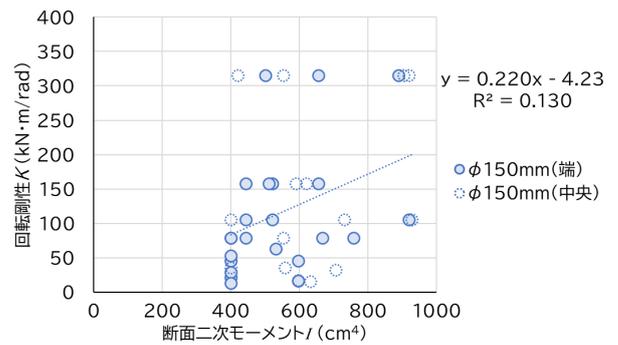
第13図 支柱の断面二次モーメントと回転剛性の関係（上図： $\phi 125\text{mm}$ ，下図： $\phi 150\text{mm}$ ）

支柱の断面二次モーメントと回転剛性 $K$ の関係を第13図に示す。直径125mmの支柱では、多少のばらつきはあるものの概ね相関関係が認められた。一方で直径150mmの支柱では、回転剛性が約 $315\text{kN}\cdot\text{m}/\text{rad}$ の7体が全体の傾向から大きく外れる結果となった。帯広広尾自動車道の木柵の仕様上、隣り合う支柱同士を連結する水平部材が、支柱3本（2スパン分）にまたがって取り付けられているため（第14図）、中央部に該当する支柱の結果には水平部材の曲げ剛性が加算されているためと考えられた。しかし、水

平部材の端部にあたる支柱のデータのみ抽出して再検討したが、直径125mmではやや相関が向上した一方で、直径150mmでは明確な変化は見られず、端部の支柱にも外れ値が存在していることがわかった。このことから、今回の水平加力（250N）では、直径150mmの支柱に十分な曲げ変形を生じさせることができず、得られた傾斜角の数値が地盤の緩みなどによる誤差の影響を強く受けたと考えられる。また、直径150mmの支柱における断面二次モーメントが約400cm<sup>4</sup>の7対象については、平均Pe値が42mmでピロディンの測定限界を超えていたため、実際には42mm以上の深いPe値が得られるほどの劣化が生じていた可能性があり、断面二次モーメントが過大評価された結果であると考えられる。

直径125mmと150mmの回帰式の傾きが約0.22と近似した。これは、片持ち梁の支点の回転角度 $\theta$ の理論式(4)より、回転剛性 $K$ の式(3)から曲げヤング係数 $E$ と加力点高さ $L$ の関係式(5)が導かれ、 $K$ と $I$ の関係式の傾き $a$ は式(6)で与えられるため、直径が異なっても $a$ は断面二次モーメント $I$ の影響を受けず、個体差はあっても近似した値になるのは自明なためである。

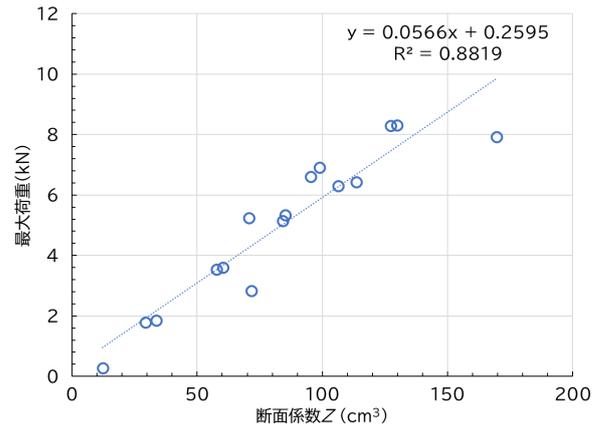
第15図 最大荷重と断面係数の関係

最大荷重と断面係数 $Z$ の関係を第15図に示す。各パターン(N,A15,A25,A35,B15,...E35)の値は1~3体の平均値で示した。全周切り欠いたEについては、深さ35mmの試験体(E35)が人力による250N加力で1体破壊したため、ここには2体分の平均値で示している。最大荷重と断面係数には一定の相関が認められた。

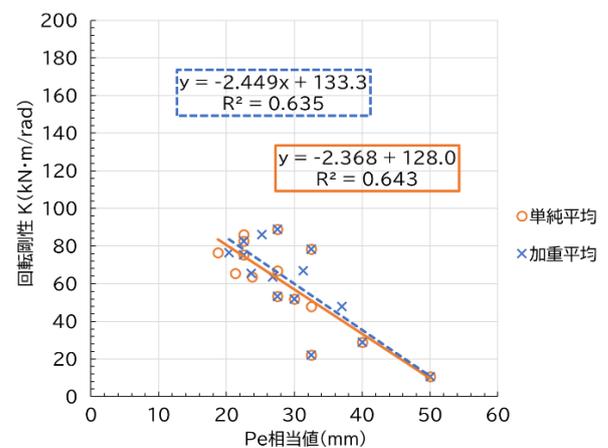
第16図 回転剛性とPe相当値の関係

次に、柱脚部の回転剛性とPe相当値の関係を第16図に示す。Pe相当値は切欠き深さを断面欠損深さ $D$ とみなして2.1.2の式(1)より算出した。また、4点の単純平均値 $Pe_a$ と、断面二次モーメントが断面の加力方向の長さを3乗していることから考案した式(7)により加力方向のPe値を加重した加重平均値 $Pe_w$ を示した。

$Pe_a, Pe_w$ のいずれも回帰直線の当てはまりが良く、回転剛性と強い相関があるといえる。加力方向のPe値を加重平均した方が、回転剛性と相関が高くなると想定していたが、今回の結果からは単純平均した結果との差異は認められなかった。

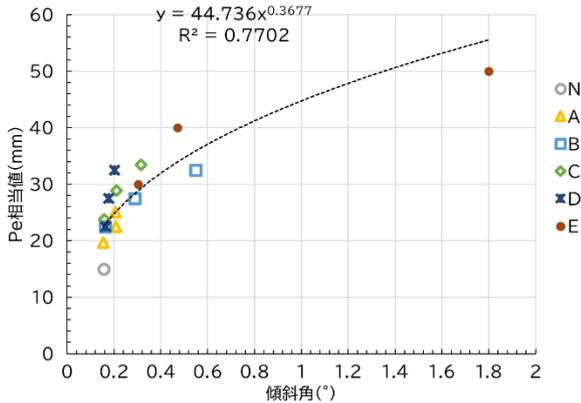
第17図 Pe相当値と250N加力時傾斜角の関係  
(凡例の記号は表2参照)

最後にPe相当値と250N加力時傾斜角の関係を第17図に示す。線形近似でも高い相関があったが、累乗近似することでより回帰式の当てはまりが向上した。回帰式では傾斜角の0.3677乗となっているが、 $0.3677 \approx 1.1/3$ であり、これはほぼ3乗根に等しく、 $0.2^\circ \sim 2^\circ$ の範囲での誤差は5%未満である。回帰式の指数を1/3と置き換えて、両辺を入れ替えると式(8)のように変形することができる。

この関係式より、 $Pe$ 値の3乗と傾斜角との間に比例関係が成立することが示唆される。 $Pe$ 値の3乗は、加力方向の断面欠損長さを3乗することに相当し、断面二次モーメントに関連する量である。したがって、断面二次モーメントと密接に関係する部材剛性と変形角との比例関係を考慮すれば、本結果は力学的にも整合する。
