大規模地震災害からの復旧に向けて

## 北海道胆振東部地震の被災地における森林再生に向けた取り組み

課題名(研究期間) 北海道胆振東部地震による崩壊斜面における植生回復手法の開発(2019~2021年度)  
2018年胆振東部地震により発生した大規模山地災害のメカニズムと復旧方法の解明(2019~2023年度)  
胆振東部地震に伴う崩壊地における表土動態が植物の初期遷移に与える影響の解明(2022~2024年度)

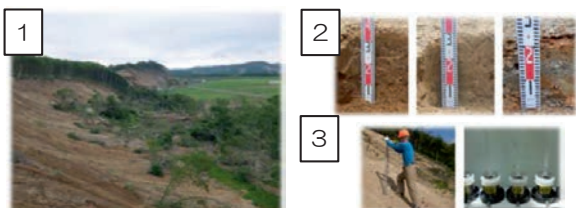
### 被災地の土壌を知る

植栽による森林再生を検討するにあたっては、被災地(裸地斜面)の土壌条件が植栽木の成長に大きく影響することから、土壌条件を把握する調査を行いました。  
1: 被災地 2: 土壌断面確認 3: 土壌硬度、透水性調査

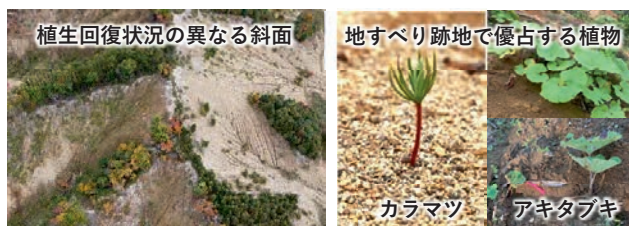
### 被災地の自然植生回復状況を把握する

斜面に自然侵入した植物の定着には、斜面方位・傾斜角度・表土変化・種子源からの距離・植物の生態特性など、複数の要因が関わることを明らかにしました。

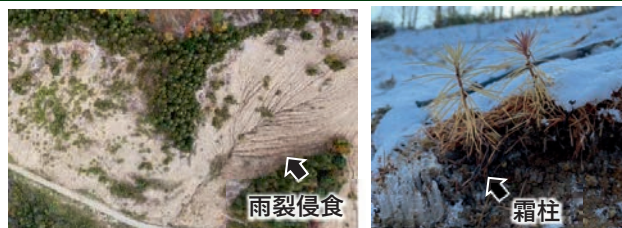
### 自然回復を妨げる要因を解明する

雨や雪解け水の流れて地表面に溝状の筋ができる雨裂侵食や、表土の水分が凍ってできる霜柱が、植物の定着を妨げる要因となっていることを明らかにしました。
