木を食べる海の生物たち

利用部 微生物グループ 森 満範

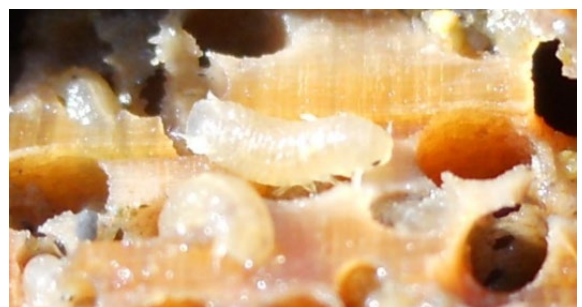
図2 ククイムシ（ククイシャコ）

- ・エビやカニなどの甲殻類に属し、体長 約3～5mm。陸上で木材を食害する昆虫のククイムシとは異なります(図2)。
- ・ククイムシは木材内部を食害・穿孔しながら増殖するため、海中構造物や船舶に使用されている木材に深刻な被害をもたらす害虫として知られています。
- ・ククイムシ自身が持つ酵素で木材（セルロース）を分解して栄養にしています。

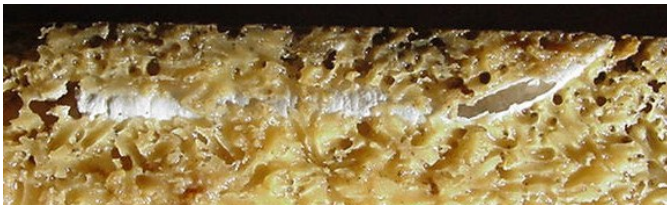
図3 フナクイムシの食害痕
（白く見えるのは穿孔壁面の石灰質）

- ・二枚の貝殻（6～8 mm）を左右に回転させたり押しつけたりすることにより、貝殻表面で木材を磨砕し、それを食料（栄養源）としています。同時に、石灰質を分泌して穿孔した壁面を固めることにより体を保護しています（図3）。
- ・木材の繊維方向に食害する傾向にあります。曲線的な穿孔も見られます。
- ・木材の内部を食害するので外観からは被害程度がわかりづらいことから、甚大な被害をもたらす場合があります。

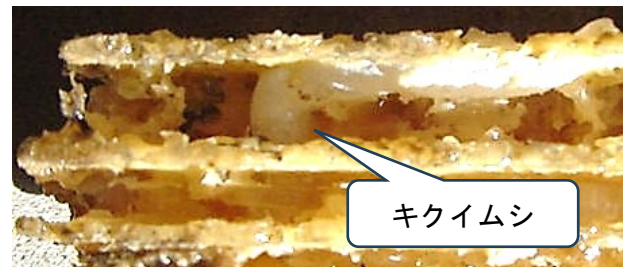
図5 キクイムシの食害痕

- ・木材表面付近で木材の繊維方向に沿って穿孔するので外観から食害を確認できます（図5）。
- ・食害が進むと表面から木材が崩壊し、新たな表面からまた食害を開始するので、被害が大きくなることもあります。
- ・木材の硬さの度合いが低いほど、また密度が低いほど食害されやすく、密度や硬さが同程度の針葉樹と広葉樹では、針葉樹の方がキクイムシに食害されやすい傾向があります⁴⁾。

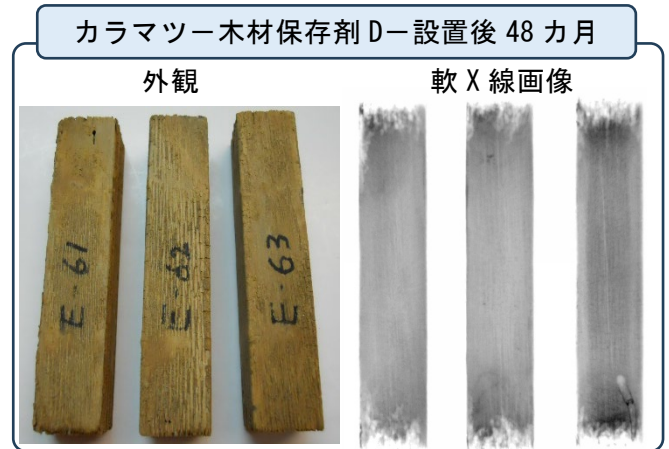
図12 横須賀市に設置したカラマツ試験体（100mm）の外観および内部の様子

海中設置後の試験体（長さ100 mm）の外観および軟X線画像を図12に示しました。無処理については既に12カ月で多数のフナクイムシの侵入が見られ、食害が進んでいることがわかります。図では示していませんが、木材保存剤Cは12カ月以降から食害が始まり、その後、徐々に食害が進行しました。それに対し、木材保存剤Dでは48カ月を経過した時点で木口面（端面）がわずかに食害される程度に抑えられていました。
