木質系屋内運動床の現地調査事例報告

技術部 製品開発グループ 澤田哲則

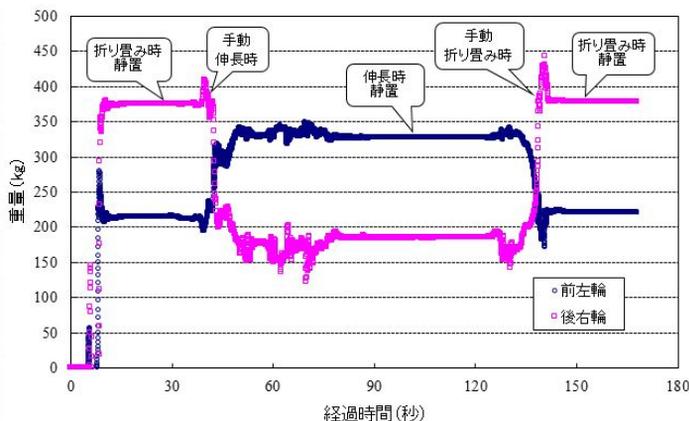
運動床上で利用される移動式重量物を調査しました。移動式バスケットゴールにおいては、伸縮時にキャスターに掛かる重量を計測し、定格より2割程度大きな荷重が床に作用することや、キャスターの構成によって、床への負担が異なることを確認しました。

バスケットゴール伸縮時における荷重変化の例

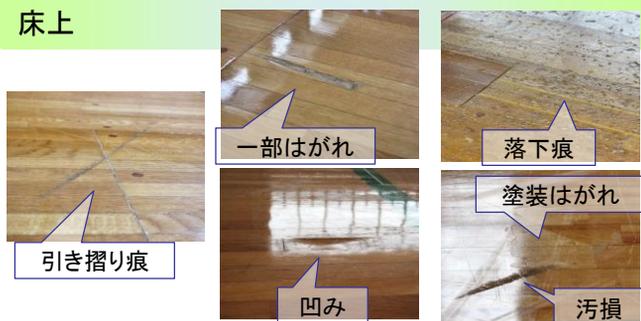
床上

運動床上、床下で発生した損傷や不都合は、軽微なものから深刻なものまで、多種多様でしたが、それぞれに適切な対処が必要であると考えられます。定期的なチェックの必要性を強く感じさせられました。

現地調査により、木質系フローリングに発生した様々な損傷を確認するとともに、床下で発生している深刻な事例も確認することができました。今後は適切なメンテナンスや補修方法を整理して、運動床の安全チェックシートや、適切な補修等の対応方法をとりまとめ、常に安全に運動ができる床であるよう、現場での維持・管理に役立てていただきたいと思います。また、現地技術指導において、適切な指導が行えるよう、ノウハウの蓄積に努めます。
