設置後10年経過した木製ガードレール

性能部 構造・環境グループ 今井 良

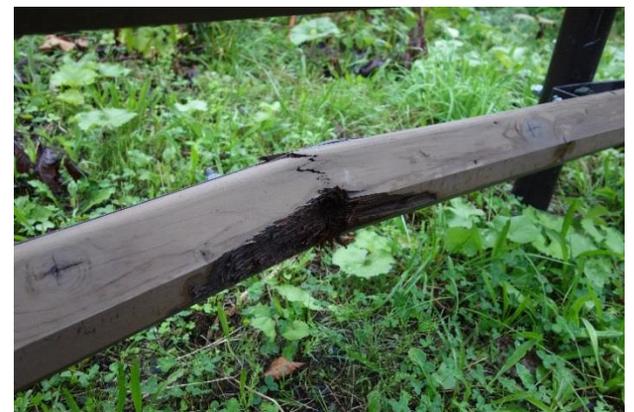
写真2 フェイルセーフの一例

エネルギー吸収を図る「たわみ性防護柵」と分類されます。ビームはカラマツ集成材を背面の山形鋼材により補強した構成で、鋼材の引張強度と集成材の曲げ剛性によって車両用防護柵に求められる性能を満たしています。また、山形鋼材を併用したことにより、万が一集成材が腐朽等によって強度低下した状態で車両が衝突してもただちに重大な事故につながるフェイルセーフ（『必ず壊れる』ことを前提とした信頼性設計）機能を有しています（写真2）。

（事故で木材が折れても背面の鋼材が無事であれば車両を受け止める強度は保たれ、交換されるまで最低限の機能は果たせる）

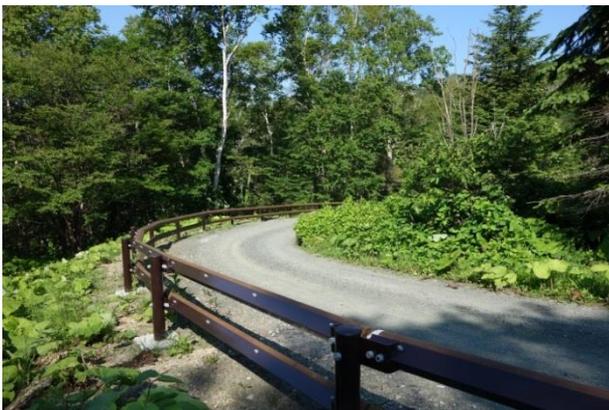
写真1 ビスタガード

ビスタガードは写真1に示すとおり、車両を受け止める木製の横梁（以後、ビーム）を等間隔に並んだ鋼製支柱で支える構造で、ビームのたわみ変形で

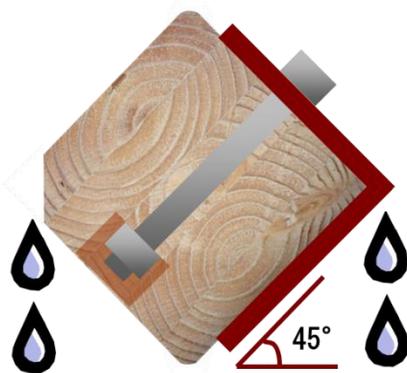
図1 45度の傾斜(ビームの断面イメージ)

明らかとなっています。そこでまず、ビームは雨水が材面上に溜まらないように傾斜をつけました。遊具や外構の手すりなどでは材の上部を斜めにカットされる事例が多いですが、ビスタガードではなるべく木材加工にコストをかけないことと、積雪荷重の分散効果などを考慮し、断面を水平面に対して45度傾けて配置する設計としました(図1)。

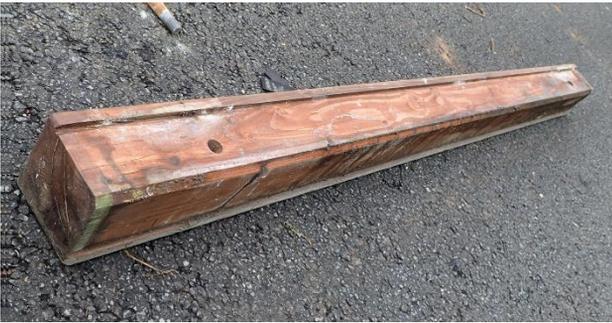
写真3 山形鋼材の接触面

初期型製品については、7~10年経過しても、木材にほとんど材割れや腐朽が見られませんでした(写真3)。日射や積雪といった立地環境の影響もあるかもしれませんが、薬剤保存処理をせず木材保護塗料の塗布処理のみで、かつメンテナンスフリーの状態であったにも関わらず木材が劣化していないという結果は、ビスタガードの耐朽設計の妥当性の証明に繋がるものと判断できます。

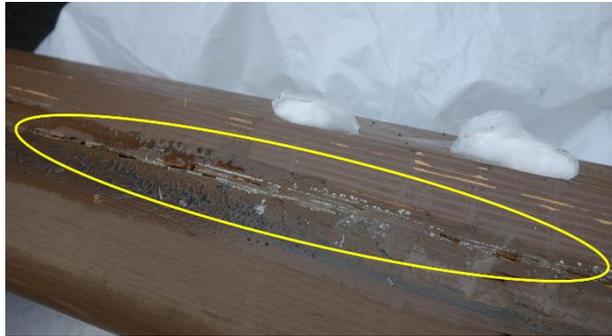
写真4 実用化製品に発生した腐朽部位
(腐朽幅3~5mm×長さ200mm程度)

一方で、実車衝突試験を経て設置された22年度、24年度の製品(以下、実用化製品)については、一部で山形鋼材との接触部に腐朽が確認されました(写真4)。いずれの腐朽もほぼ同じ部位に発生していました。

腐朽した実用化製品と腐朽しなかった初期型製品との大きな構造的な違いは、集成材と山形鋼材とを複合化するボルトの配置の違いです。初期型製品が山形鋼の凸部分から集成材の対角方向にボルトが貫かれているのに対して、実用化製品では山形鋼の面部分から集成材の面方向にボルトが貫かれています(図2)。初期型製品の場合は集成材と山形鋼材との接触部がそれぞれの角の部分であることから、断面図では点で接触していることとなります(三次元で

考えると奥行があるので線状に接触しています)。それに対して実用化製品の場合は断面図では線(三次元では面状)での接触となるので、初期型製品に比べると鋼材と集成材との密着度が高く、いったん入ってしまった雨水が抜けにくくなっていることが腐朽の要因と考えられます。

ツのミース・ファン・デル・ローエが、「細部をおろそかにしては良い建築は出来ない」という意味の『神は細部に宿る』という格言を好んで使っていたそうですが、まさにその通りだと痛感しました。幸い腐朽が確認された部位は強度への関与がほとんど無い箇所でした。仮に腐朽が強度に大きく関与する箇所であっても、ビスタガードはフェイルセーフ機能により背面の鋼材に多くの強度を負担させている

ことから、性能へただちに影響が生じるとは考えにくい製品です。もちろん、腐朽箇所を切除して塗布型の防腐薬剤を塗って埋め木するなどの対処療法もありますが、数年おきに腐朽の進行状況を確認し、腐朽が著しくなってから交換するだけでも十分と思われれます。

初期型製品は、耐朽性が高いことが明らかとなりましたが、車両用防護柵としての認可を受けていないため、現在は販売されていません。代わりに認可を受けた実用化製品が全道各地に展開され始めていくところです。今回明らかになった欠点は前述のとおり通気性の悪さが要因ですので、集成材と山形鋼材のボルト部にワッシャーやゴムシート等を挟み込むことによって通気性を改善させて（図3）、入り込んだ雨水を速やかに流れ落とすようにする等の対応を考えています。
