# Hokkaido CLT Pavilion における測定データの紹介（その2） 屋根パネルはね出し部のたわみの経過

技術部 生産技術グループ 高梨 隆也

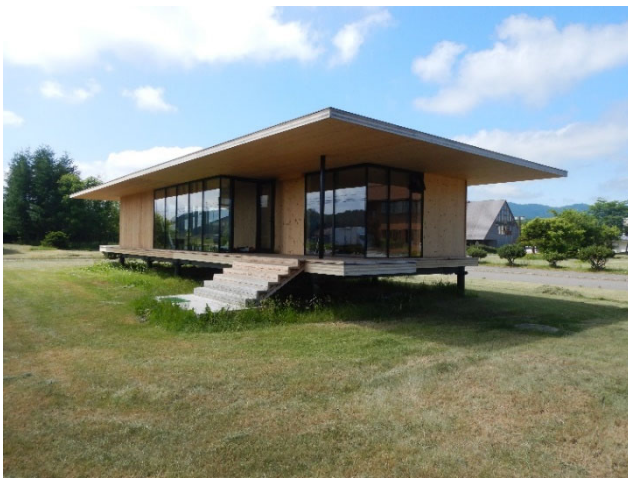
写真1 Hokkaido CLT Pavilionの外観

林産試験場では、北海道産CLT（Cross Laminated Timber，直交集成板）に関する研究の一環として、多雪寒冷地域におけるCLT建築物の材料・構造・環境性能を多年にわたり検証し、北海道産CLTを用いた建築物の実用性を実証することを目的に、2019年3月に試験場構内にCLT実験棟「Hokkaido CLT Pavilion」を建設しました（写真1）<sup>1)</sup>。本実験棟を対象にこれまで様々な研究を行っており、本誌では2021年5月号にて「（その1）壁パネルCLTの乾燥に伴う表面劣化の観察」として研究成果の一部をご紹介しました<sup>2)</sup>。本稿では、「（その2）屋根パネルはね出し部のたわみの経過」として冬季の積雪を受けて屋根CLTパネルの変形がどのように経過してきたかをご報告します。

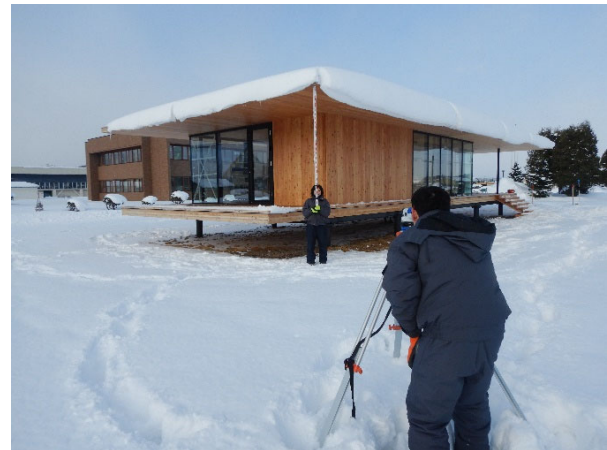
写真2 たわみ測定の様子

屋根パネルのたわみ測定は、オートレベルと呼ばれる機器を用いて行いました。この機器は測量に用いられるもので、地面の高さを測定するものです。本実験では、屋根パネル下面を地面とみなし、スタッフ（標尺）と呼ばれる定規をあてて、視準線（オートレベルで覗いた水平面）と屋根下面の距離を測定しました（写真2）。屋根パネル先端部下縁（図3、●29か所）と、壁面の外側壁面線上（図3、×21か所）の合わせて50か所で測定し、屋根パネル先端部とそれに隣接する壁面線での測定値の差分から壁面線上を基準とするたわみ量を計算しました。これまでの測定期間は2019年7月31日から2021年9月16日の51回で、無積雪期間にはおおむね1か月間隔、積雪期間にはおおむね1週間間隔で測定しました。

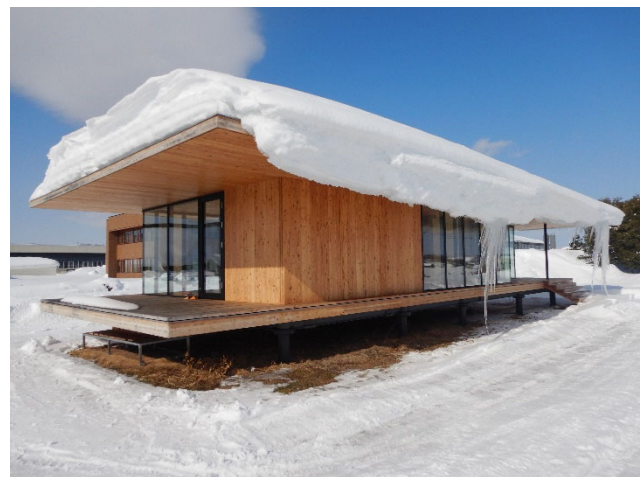
写真3 東側に形成された雪庇（2021年3月4日撮影）

くなりました。これは、各積雪期の日最深積雪の最大値がそれぞれ65cm（2020年2月21日）、109cm（2021年3月2日）であり、積雪量の違いによるものと思われます。また、2021年1月から3月にかけて弱軸方向東側で雪庇が形成されて（写真3）、それによりたわみ量は増加したと考えられます。すべての方向で、たわみ量の最大値ははね出し長さの1/100未満
