Hokkaido CLT Pavilionにおける測定データの紹介（その1） 壁パネルCLTの乾燥に伴う表面劣化の観察

技術部 生産技術グループ 石原 亘

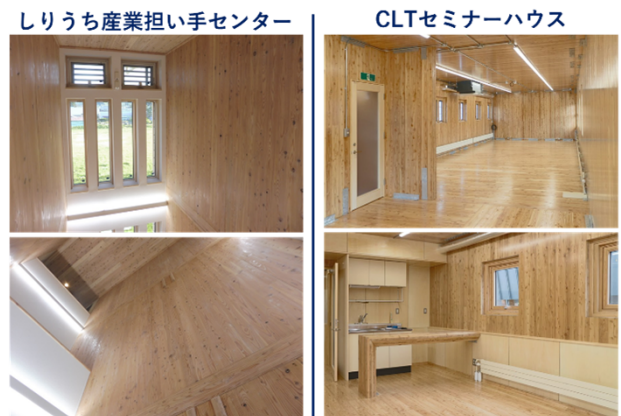
写真2 道内のCLT建築における内装現しの例

CLTを用いた建築では、室内空間において木材の質感を演出するために、天井パネルや壁パネルに内装材等を張らずに“現し（あらわし）”仕様とする例が多くみられます（写真2）。しかし、冬期の室内外の気温差が大きい寒冷地においては、室内環境が著しい乾燥状態になる場合も多くみられます³⁻⁵⁾。CLTは前述のようにラミナを直交させて積層接着しているため、寸法安定性に優れているのですが、乾燥時にはラミナが互いに収縮を拘束し合うため、表面に“干割れ”が生じやすくなります。また、ラミナは羽目板などと異なり厚く（一般的な羽目板の厚さが9-15mmなのに対し、ラミナは30mm前後），“目隙き”は深い溝となり、美観を大きく損ねてしまう例もあります⁶⁾。図1に、CLTで生じる目隙き・干割れの例を示します。

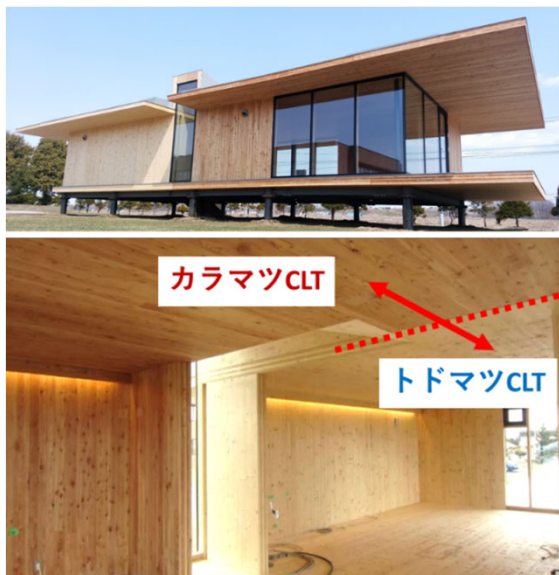
写真3 内外装現し仕様としたCLT実験棟の壁パネル

実験棟」)を林産試験場内に建設する際に、壁パネルCLTを現し仕様とし(写真3)⁸⁾、CLT表面の乾燥による劣化状況を概ね1ヵ月ごとに観察することになりました。また、壁パネルCLTは複数の製造条件で製造し、製造条件による目隙きと干割れの発生状況を比較できるようにしました。今回は、2019年5月～2020年9月における壁パネルCLT表面の観察結果について報告します。

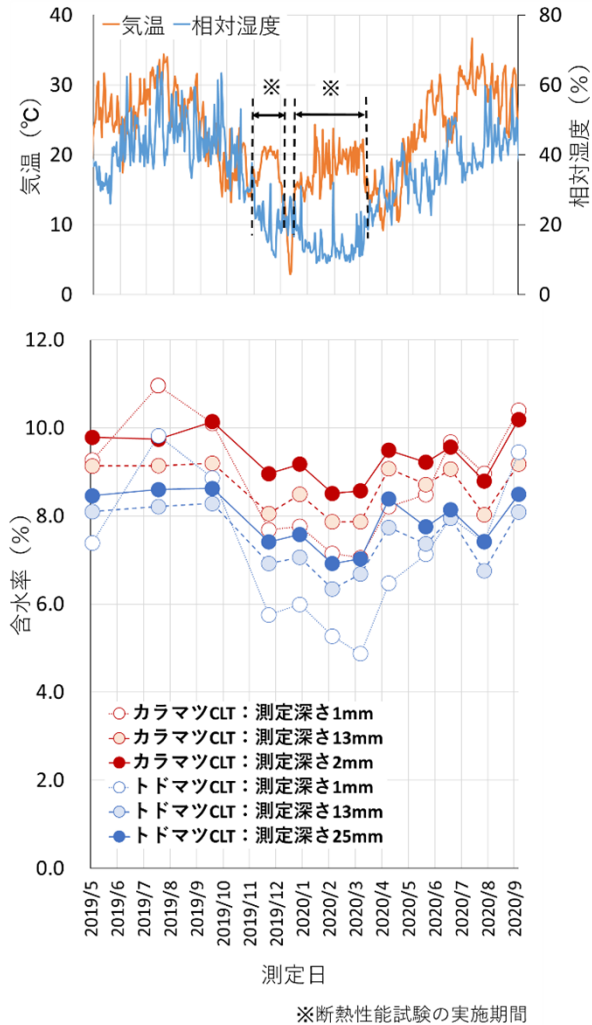
図5 室内の温湿度と含水率の変化

CLT実験棟内の温湿度と、CLTの含水率の推移を図5に示します。2019年度は、冬期に暖房装置を稼働させませんでした(ただし、換気扇による換気は行っています)。断熱性能測定試験⁹⁾のため断熱材を壁面や窓に貼っていたため、気温は20℃程度に保たれていました。そのため、室内外の気温差が大き

くなり、室内の相対湿度は10%程度となっていました。また、含水率は相対湿度の変化に追従し増減をしており、表面付近（測定深さ1mm）の含水率は年間を通じてみると約5%変化していました。

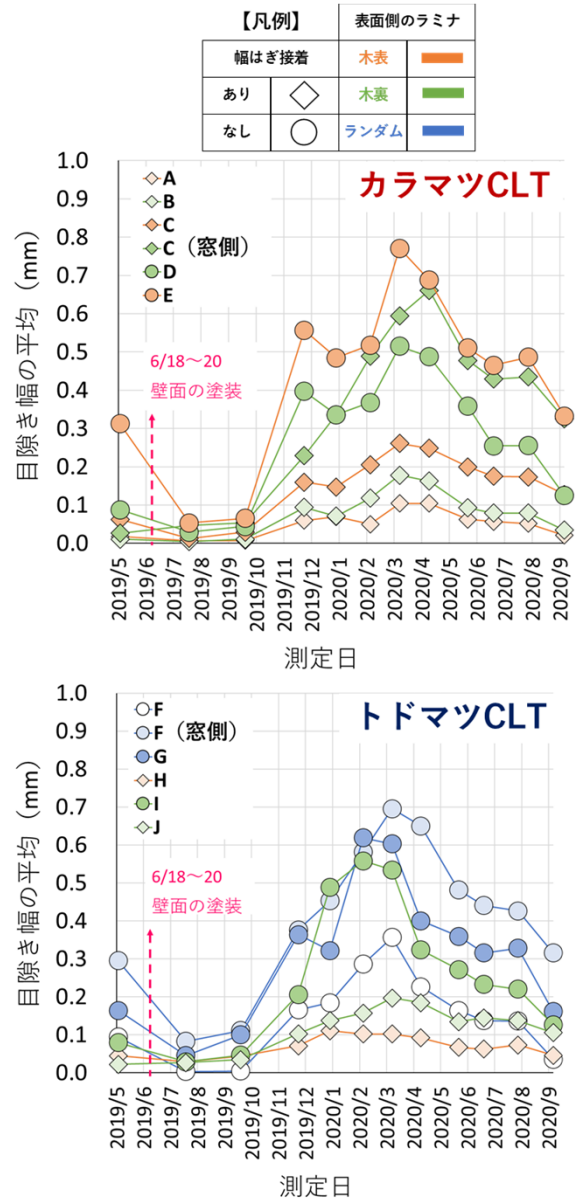
図6 目隙き幅の経時変化

各パネルにおける目隙き幅の推移を図6に、顕著な目隙きの例を写真4に示します。温湿度と含水率の変化に応じて、目隙き幅が増減（冬期に拡大，夏期に縮小）する傾向がみられました（なお、7月の測定において、目隙き幅が減少しているのは、塗装作業によりラミナ間に塗料が充填されたためです）。また、幅はぎ接着を行うことで、目隙きは抑えられる傾向がみられました。

壁パネルCLTの乾燥による表面劣化を観察した結果(図6, 図7), 幅はぎ接着を行い, 木裏を表面側に向けることで, 目隙き・干割れの両方が抑えられるということが示されました。これは, 過去に報告した, 小型サイズのCLTパネルでの検証結果と一致しました^{6,7)}。
