# カミホロ小屋探訪記

企業支援部 普及連携グループ 澤田 哲則

## ■カミホロ小屋の建替えにCLT

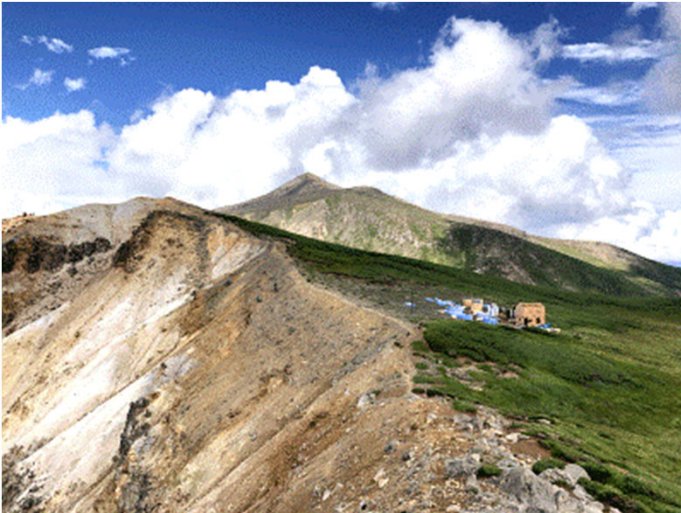
写真4 カミホロ小屋・遠望 (2022. 8. 13撮影)  
中央奥：十勝岳  
左：安政火口縁  
右：カミホロ小屋

写真4は、小屋の建つロケーションを南側から遠望したのですが、風の吹き抜ける立地の厳しさがよくわかります。

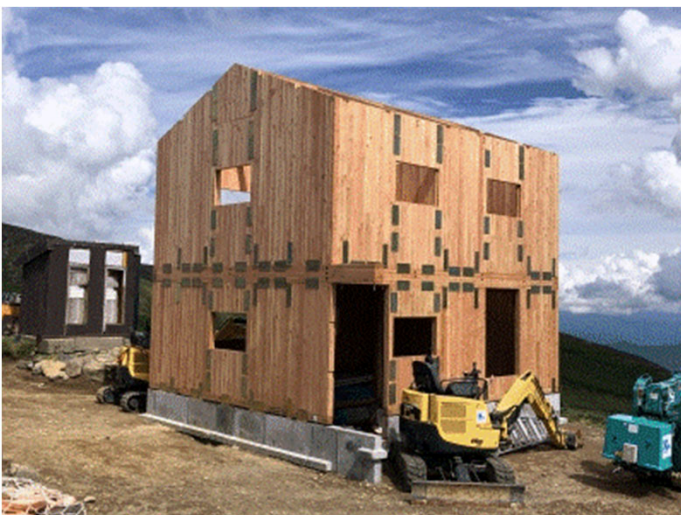
写真5 カミホロ小屋・外観 (2022. 8. 13撮影)

小屋に近づくと、次第にその全貌がわかるようになってきました(写真5)。以前の小屋は平屋根の2階建てだったのですが、三角屋根になったのが印象的です。これも白雲岳避難小屋に倣った形なのかと思います。

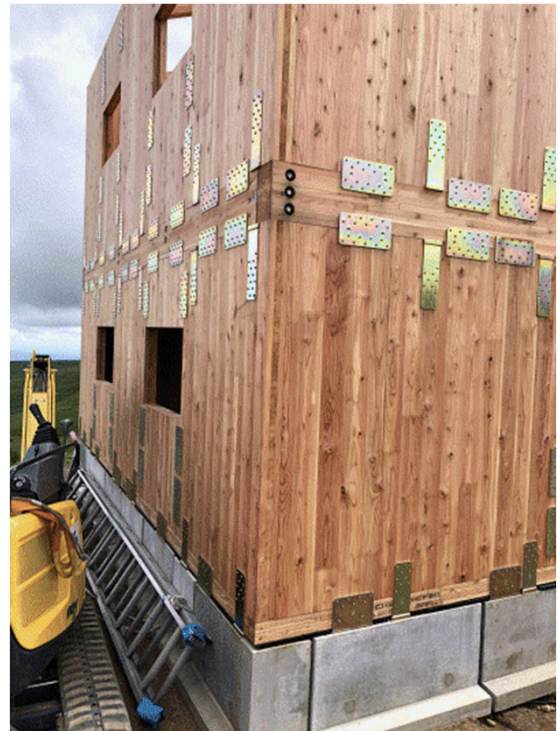
写真6 カミホロ小屋の外観概要 (2022. 8. 13撮影)

写真6を見るとわかるように、基礎にはプレキャストコンクリートが用いられ、土台にはカラマツ集成材の防腐土台、壁には3層3プライのカラマツCLT、1～2階のつなぎ部分には四周に8プライのカラマツ集成材が回されています。土台と壁のCLT、集成材とCLTの固定には鋼板と多数のビスが使われています。夏季でも気温の上下が激しく、天候も急変する場所での施工なので、乾式工法が主になっているのだと思います。この外観からすると、この後、ガルバリウム鋼板などで外装されるのでしょうか。白雲岳避難小屋がベンガラ色だったので、こちらはどんな色で仕上げられるのか楽しみです。公表された工期は2022年5月31日～10月31日となっていますが、雪が深くなる前に、もう一度、屋根の色、壁の色、出入口の位置を確かめに行ってみたいと思います。
