# 単板積層材用の高耐候性透明塗料の開発

## 性能部 保存グループ 伊佐治 信一，全国LVL協会

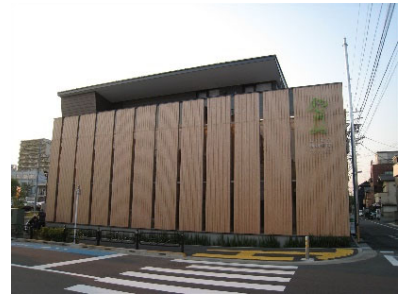
外装材として使用されたLVL

- 近年、単板積層材（LVL）は、構造材料だけでなく外装材などの外構部材や工事現場における仮囲いなどの利用も検討されています。
- 本研究では、屋外利用されるLVLの意匠性を長期間維持するための透明塗料を開発するために、長期間の屋外暴露試験を実施しました。

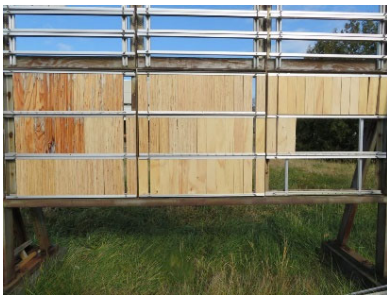
図1 屋外暴露試験

- 市販の塗料およびLVL用に調製した塗料を用いて、屋外暴露試験による耐候性評価を実施しました（表1、図1）。
- LVLの塗膜劣化は、単板の裏割れを起点に劣化が進行しやすい傾向にありました（図2）。また、製材を暴露したときに観察されるような大きな割れは発生しにくい傾向にありました。そのため、塗料A1のように厚みのある塗膜を用いて表面を保護することで、透明塗料を用いても長期間美観を維持できることが分かりました（図3）。
- 屋外暴露後の試験体を切り出して内部を確認したところ、試験体内部の割れや変色などは認められませんでした。そのため、表面の劣化した塗装面を研磨することで、元の木地色に戻り、再度利用できることが分かりました（図4）。

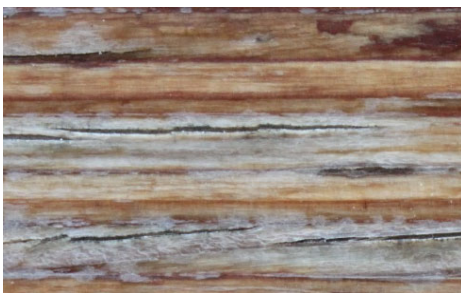
図2 単板の裏割れに起因する塗膜劣化
