## Q&A 先月の技術相談から

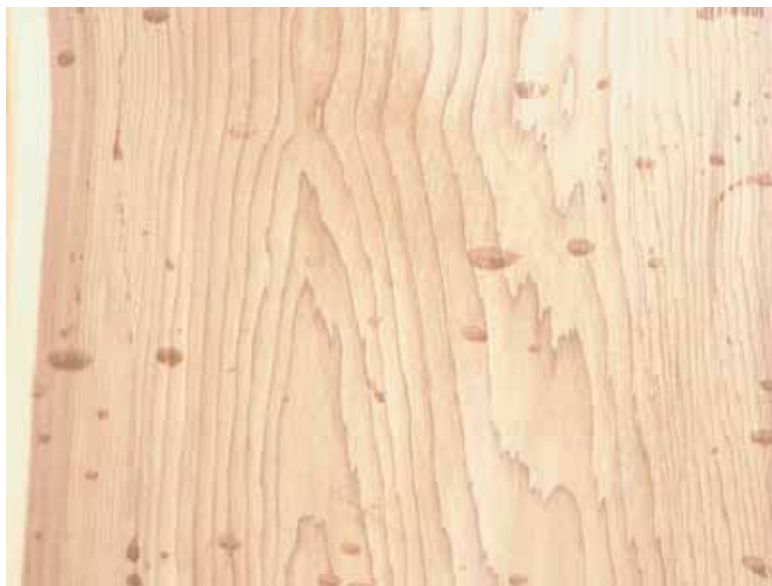
写真 イチイの柱にできた斑点状のしみ

まず、しみができた原因について考えてみます。同じ時刻に、日当たりの悪い部屋の柱の表面に水滴がついていたという状況からすると、日当たりの悪い部屋が良い部屋より水滴がついている時間が長かったものと思われまます。水拭きをするなどして4年間水滴がついたり乾燥したりという現象を繰り返しているうちに、イチイの柱の内側にある木材中の水に溶けやすい成分（抽出成分と呼んでいます）が、表面に溶けだしたものと思われまます。溶けだした木の成分が丸くついて、4年の間に少しずつしみとして増えたり大きくなったりしたものでしょう。

そこで、直す方法ですが、中程度の粗さの120または240番サンドペーパーで、柱表面にある斑点状のしみを削り落とします。この柱は見せるための柱ですから、さらに表面の色むらなどをなくすとともに表面を平滑にして美しくみせるために、全体を400番程度の細かいサンドペーパーで磨きます。

通常はこれで良いのですが、柱を水拭きする習慣があるなど木の表面がぬれやすい場合は、水をはじくようにワックスで仕上げると、再発防止になるでしょう。ワックスかけは、いわゆるシックハウス症候群にならないように、晴れた日に窓を広く開け放して行うと良いでしょう。
