# パネルボードのふくれ、狂いを防ぐには

和田 孝 一

(林産試験場 加工科)

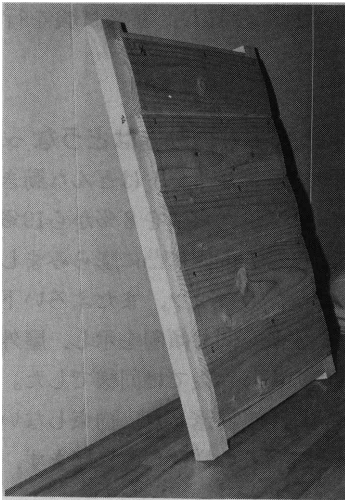
写真1 カラマツ 19%含水率のふくれ状態

さて個々のパネルボードはどんな動きをしたでしょうか。まず、含水率を8%から19%にした場合ボードは全て前面側に凸に膨らみましたが、これはトドマツ、カラマツ、またよろい下見、ドイツ下見のいずれも同じ傾向を示し、屋外の暴露試験でも降雨のあった後では同様でした。また同時に同じ実験環境に暴露した、拘束しない単独の一枚のボードではこの様な現象は起きず、ほぼ平の状態のままでした。

この際トドマツはカラマツより大きな膨れ、つまり大きな矢高を示しました。またこれは裏溝の深さを変えた場合でも、同じ傾向を示しました。今回の検討でのサンプルの数は限られていますが、膨れに関しては、カラマツがトドマツより安定した材料であることを示していると考えられます。写真1～6に実際の状態を示します。

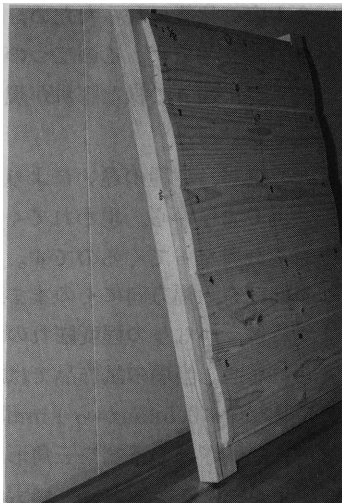
写真3 トドマツ 含水率19%のふくれ状態

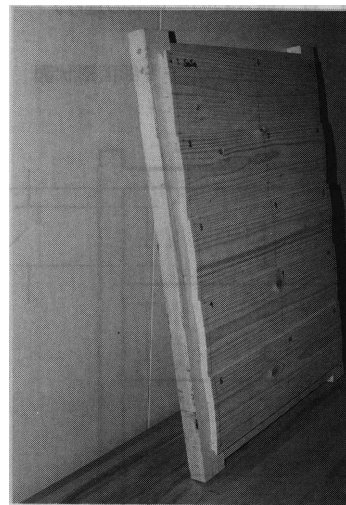
写真5 トドマツ 含水率19%の  
よろい下見時のふくれ状態
