# 風倒被害木の材質調査

丹所 俊博

キーワード：風倒木，カラマツ，もめ，強度

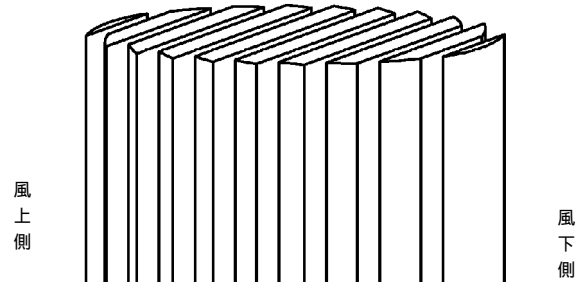
図1 製材方法

採取した原木は図1のように風向きと直角方向に製材し『もめ』の有無を調べました。『もめ』は製材したままの材面では識別することが難しいため、材面をプレーナーで削ってから観察しました。

\*長さ1800、厚さ25mmに仕上げ、『もめ』の観察をした。
