# 建築物に発生する有害生物の被害とその対策に関する研究の概要

土 居 修 一

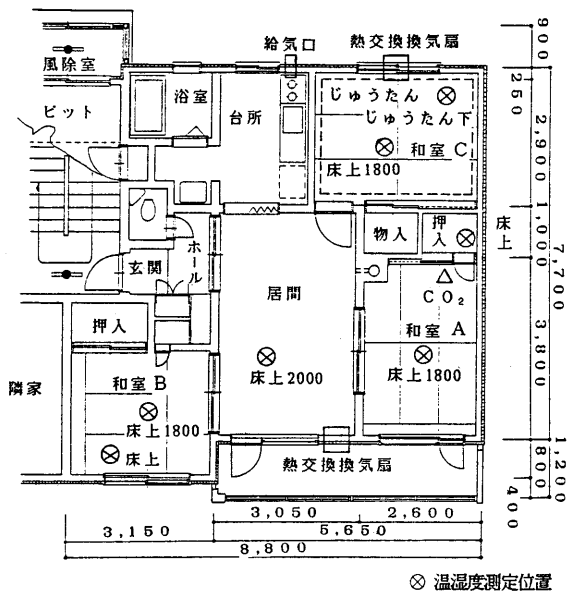
図1 調査住宅の一例

調査は、昭和62年8月に開始し、その後各季節ごとに実施しました。ただし、春季の調査は昭和63年度に実施する予定です。調査内容は、室内の主要箇所における温湿度の通常的生活形態での変動測定、および気密測定、それらの位置に対応する箇所の床表面などにおけるカビあるいはダニの分布状態の把握です。調査箇所の一例を図1に示しますが、他の住宅でもほぼ同様の位置での測定を行いました。
