# 北海道想定地震に対応した住宅等の 復旧・耐震改修技術の開発

## Development of Seismic Retrofitting Technology for Old Wooden Houses to Resist Earthquakes in Hokkaido.

地方独立行政法人北海道立総合研究機構建築研究本部  
建築性能試験センター

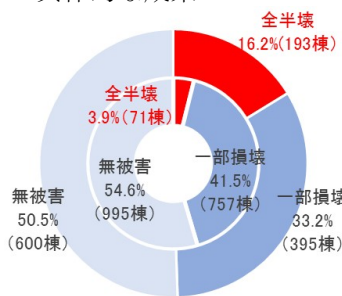
図1 住宅の被害率

・被災3町が行った“り災証明”の被害調査(1次調査：7651件、2次調査：527件)を分析した結果、旧耐震基準の住宅(1981年以前建設)の全半壊率は新耐震基準の住宅(1982年以降建設)の約4倍であり(図1)、また、店舗併用住宅の全半壊率は専用住宅の約2.6倍であることを確認した。

外円：旧耐震、内円：新耐震

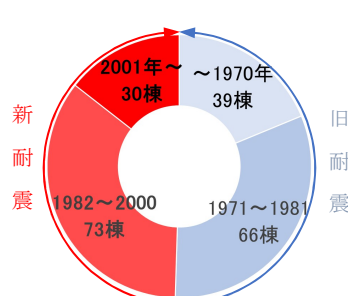
図2 設備被害棟数

・設備機器の被害は建築年代にかかわらず発生しており(図2)、被害内容としては暖房に関するものが約7割と最も高く、本道では冬季の被災を想定すると対策が重要であることを確認した。

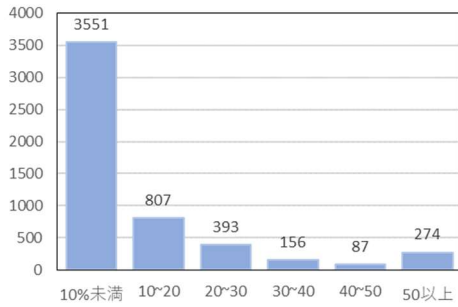
図 2-4 1 次調査の損害割合の分布について  
(3 町合計件数)

被災 3 町で調査した第 1 次調査結果の損害割合の分布について図 2-4 示す。第 1 次調査には、自己判定(自己申請)で損害割合が算出されていないもの、損害割合等の詳細が不明なもの、重複しているものがあつたため、それらは集計から除いた結果である。また、一見して全壊判定をされ損害割合が算出されていないものについて損害割合が 50%以上として集計している。

3 町合計の第 1 次調査の損害割合の分布(図 2-5)は、損害割合 10%未満が全体の約 67%を占めている。また、半壊に至らない(以下、一部損壊とする)損害割合が 20%未満では全体の約 83%になる。ほとんどの住宅が継続的に使用できる一部損壊程度の被害であつた。それに対して、全壊に相当する 50%以上は約 5%となつた。

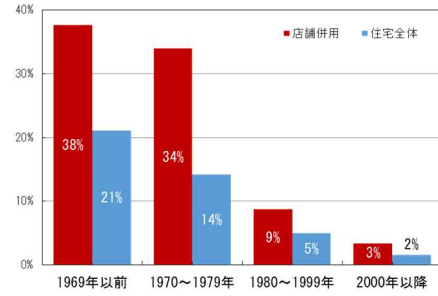
図 2-7 築年と用途毎による全半壊率

次に、築年ごとに店舗併用住宅と戸建住宅の全半壊率を図 2-7 に示す。店舗併用住宅は戸建住宅の全半壊率の約 2.6 倍であった。さらに、旧耐震基準の店舗併用住宅の全半壊率が非常に高い。これらの倒壊原因は、建物全体としての壁量が著しく少ないこと、壁の配置のバランスが悪いことがあげられる。道内には、このような古い店舗併用住宅が残っているため、大きな地震が発生した場合、同様な被害が発生すると思われる。

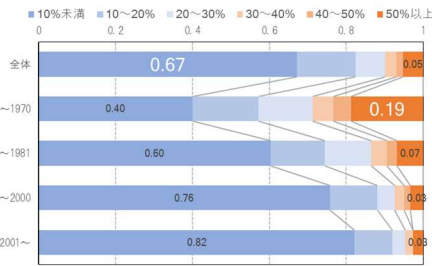
図 2-5 築年ごとの損害割合の分布について  
(3 町合計 割合)

次に、築年毎の耐震基準による被害の違いを確認するために築年ごとに集計した結果を図 2-5 に示す。

調査した住宅の中で築年と損害割合が不明のものを除いて集計した。旧耐震住宅の全壊(損傷割合 50%以上)の割合が高い。また、新耐震以降の住宅でも全壊の被害がある。これらは地盤変状の被害や建物形状が複雑な建物が多いが、倒壊している建物はなかった。

また、半壊以上(損害割合が 20%以上)の割合が 1970 年以前の旧耐震基準の住宅で多く 42%であ

る。特に全壊の割合については、1971-1981 年の旧耐震基準の住宅の約 25%と比較しても大きな結果が確認できた。これは、1971 年 1 月に建築基準法の改正があり、基礎をコンクリート造布基礎にする規定が加えられているため、1970 以前の住宅の基礎が脆弱のため被害が大きくなっていることが考えられる。

このことから、1970 以前の住宅は耐震補強する場合には、基礎の補強が必要になる可能性が高い。

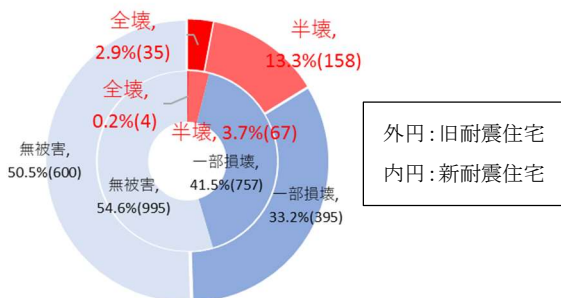
図 2-6 住宅の被害率

次に、都市計画区域に含まれる住宅 3,039 件（り災証明が交付されていない住宅は無被害として集計した）の被害率を旧耐震基準と新耐震基準で建設された住宅ごとに集計した結果を図 2-6 に示す。

旧耐震基準の住宅の全半壊率（全壊、大規模半壊、半壊割合の合計）は新耐震基準の住宅の全半壊率の約 4 倍と旧耐震基準の住宅の被害が大きかった。

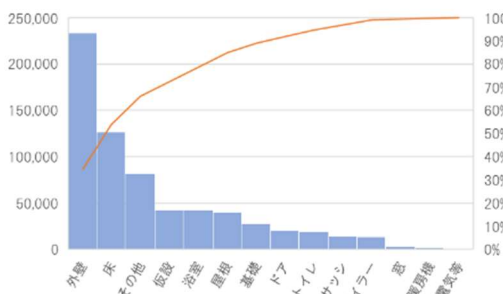
図 2-11 部位ごとの応急修理平均費用

次に、部位毎の応急修理費の平均費用（税抜き）を図 2-11 示す。外壁と床の修理費用が多いことがわかる。なお、地震の被害調査の結果と同様の結果であり、壁や床の被害が多かったことがわかる。

大規模災害時には施工業者が不足し応急修理が滞ると、避難生活が長期化する。自治体で、発災時に施工業者を確保するため、事前に施工業者団体等と協定を締結しておくこと等の事前対策を提案する。

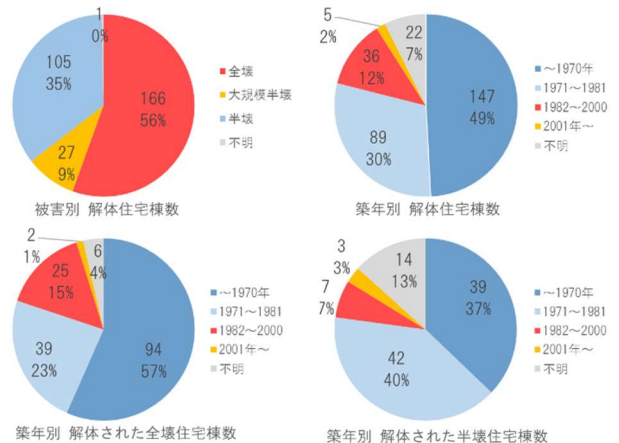
図 2-12 公費解体された住宅棟数 (厚真町+むかわ町)

また、むかわ町と厚真町役場において住宅の解体状況を調査した結果を図 2-12 に示す。解体された住宅のうち旧耐震基準の住宅が 79%であった。さらに、1970 年以前（築 50 年以上）の建物が約 49%であった。半壊判定の住宅で解体された住宅の築年も旧耐震基準の住宅が 77%であった。古い建物は、修理すれば継続使用ができる可能性があるが、他の理由によって解体されていたことがわかる。また、住民に耐震性性能や修復可能性が十分に理解されていなかった可能性も考えられる。

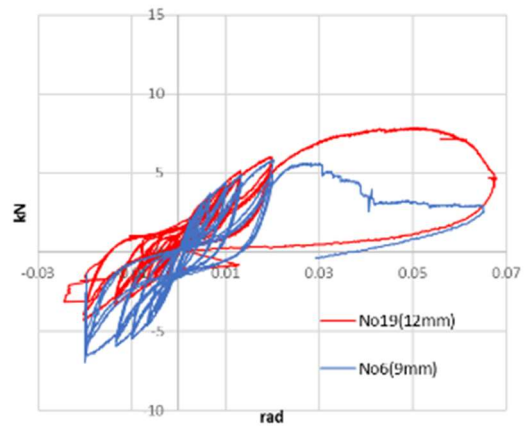
図 3-4 加力試験結果

の耐力低下が大きいため(図3-4(青))、12mmの合板を使用した耐力壁で上下空きタイプの実験(図3-4(赤))を主に実施した(上:200mm、下:150mmの空きを標準)。

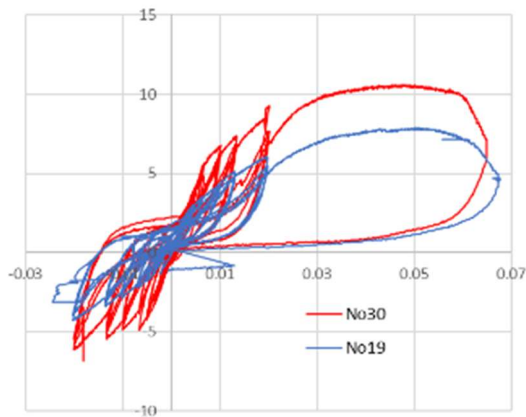
図 3-5 加力試験結果

ないタイプを比較した結果、1枚版の方が耐力・靱性が高いことが確認できた(図 3-5 赤線)。

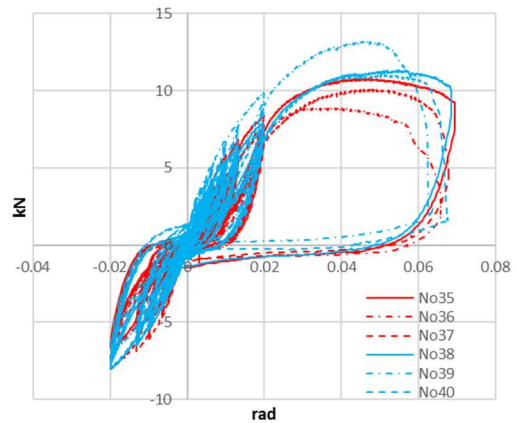
図 3-6 加力試験結果 (No35, 36, 37, 38, 39, 40)

また、施工者へのヒアリングから、上部空き寸法が 200mm では不足することがわかり、上部空き寸法 250mm、下部空き 150mm、構造用合板 12mm、CN50 で 100mm 間隔とした。空き寸法を 250mm に変更したことで耐力の低下が考えられたため釘の間隔を 150mm から 100mm へ変更したタイプを、開発仕様の試験体(図 3-3 (b))として 3 体 (No35、36、37) 実験をした。その結果を図 3-6 (赤線) に示す。非常に靱性のある安定した加力曲線となり壁基準耐力で 3.67~4.95 kN/m となった。構造用合板 3×9 版を使った工法は、45×90 の片筋かいと同等以上の耐力が見込め解体箇所も少なく施工手間も少ない有効な耐震改修工法と言える。

上記の試験体の構造用合板の代わりに、クロス下地合板に代えたタイプでも実験を行った (No38、39、40)。(クロス下地合板：ライナー紙を表面に貼り付け直接仕上げ材を貼り付けることができる合板)。3×9 版のクロス下地合板が入手出来なかった為、3×6 版を使用し、継ぎ部には 45×90 材の桟木を使用した。その結果、構造用合板 3×9 版 CN50 @100 (No35~37) とクロス下地合板 3×6 版 CN50 @100 (No38~40) はほぼ同等の耐力であることがわかった (図 3-6 青線)。

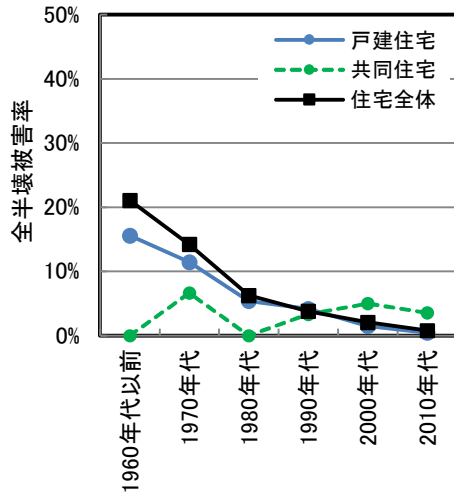
図 4-4 戸建・共同住宅の胆振東部地震の被害率

建築年代別の住宅全体と戸建住宅、共同住宅の被害率を図 4-4 に示す。戸建と住宅全体はほぼ同じ被害率となった。共同住宅は被害の絶対数が少ないため傾向は把握できなかった。

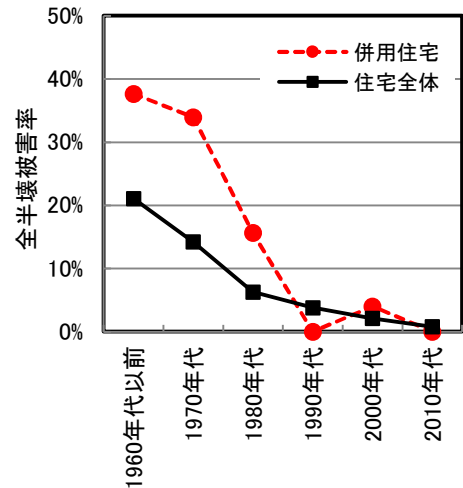
図 4-5 併用住宅の胆振東部地震の被害率

建築年代別の住宅全体と併用住宅の被害率を図 4-5 に示す。1980 年代以前では、併用住宅と住宅全体の比が 2~3 倍となった。
