## 1 調査の目的

平成15年8月9、10日に北海道に上陸した台風10号に伴う集中豪雨は、日高・十勝地方に大きな災害もたらした。特に日高地方（写真－1～4）では、流木による被害が甚大であり、その処理も含めて、本道の森林づくりのすすめ方に対して多くの課題を残した。

本調査は、このような状況に鑑み、最も流木被害が大きかった日高支庁新冠町、門別町を流れる厚別川流域の国有林・民有林をモデルに、流木の発生や山腹崩壊、河畔林流出等の実態を明らかにし、今後の北海道の森林の整備、林地の保全の進め方や技術の確立に資することを目的とする。

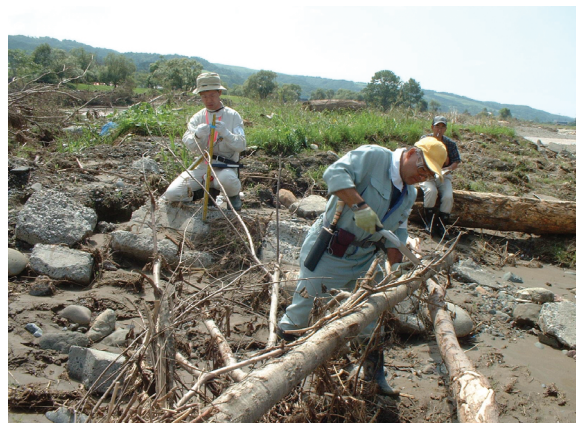
写真-14 流木を切り樹種を同定する

さらに、調査プロットから20本のサンプル木を無作為に選んで長さ、直径を測定し、樹種を河畔性の広葉樹（ヤナギ類、ケヤマハンノキ、ヤチダモ）、その他の広葉樹、針葉樹に区分し、その他広葉樹と針葉樹についても可能な限り樹種を記録した（写真-14）。根の有無、伐採痕の有無、流木の新旧区分についても記録した。
