2004年台風18号被害に関する調査速報

大型で強い台風第18号は、9月8日に北海道の西海上を北上し、道内の広い範囲を暴風域に巻き込んだ。全道各地に諸被害が発生し、社会生活にも大きな影響を及ぼした。林業試験場では、被害と関連のある研究部・センター等が各地で各種調査を行ってきた。この特集では、現時点までに判明した諸結果を速報として報告するとともに、関連した研究の成果等を取りまとめて被害林分の整理・復旧方法を提案する。

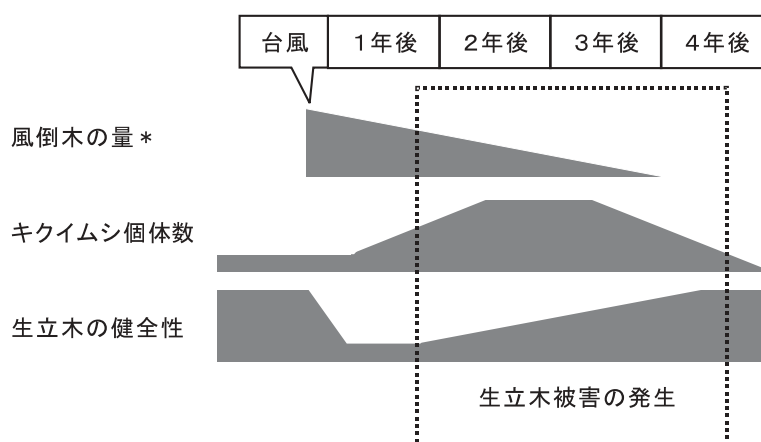
キクイムシ類による生立木被害の発生は、台風被害の翌年もしくは翌々年から発生し2～3年続くとされる。カラマツではカラマツヤツバキクイムシ、エゾマツなどトウヒ類ではヤツバキクイムシが主な害虫である。トドマツではトドマツノキクイムシによる生立木被害が少ないながら起きることがある。

キクイムシ類は風倒木という好適な繁殖源を得て、台風被害の翌年から増加する(図-18)。キクイムシ類が大量に増える一方で、繁殖に適した風倒木は減少する。このため、キクイムシ類は台風の影響で衰弱している生立木を加害するようになる。その後、生立木の樹勢の回復とともに、増殖率が低下する。その結果、キクイムシ類の個体数は減少し、生立木被害は終息に向かう。

図 - 18 台風被害後のキクイムシ類被害発生概要
* キクイムシ類の繁殖に適した風倒木の量
