台風18号による緑化樹の被害調査報告書

(風害に強い緑化樹によるみどり環境づくり)

平成17年3月

北海道立林業試験場緑化樹センター

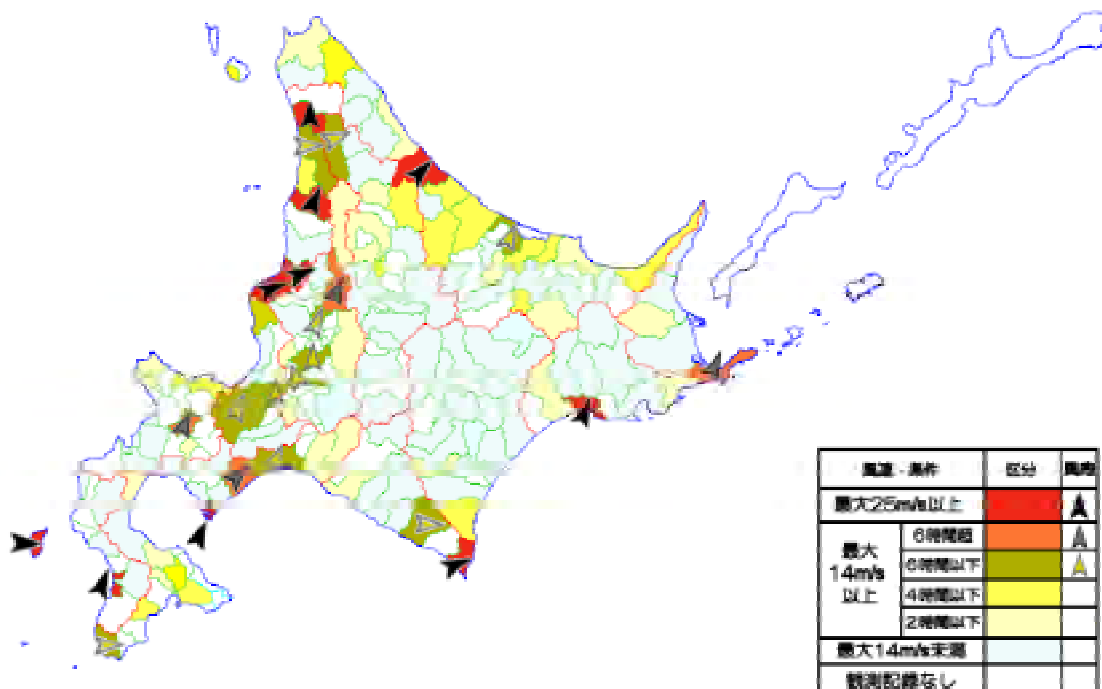
図 - 4 - 1 - 1 各地の風速の状況

風速の地域的な分布を見ると、石狩、留萌及び網走支庁管内の沿岸部並びに空知支庁管内で広範囲に強い風が記録されたが、上川、十勝及び釧路支庁管内の内陸部では比較的強い風は記録されていなかった（図 - 4 - 1 - 1）。

142市町村のうち、表 - 4 - 1 - 2 に示した、風速が13.9～17.1m/sで樹木全体が揺れるとされている風力階級7（強風）を超える風速を記録したのは、70市町村で全体のおよそ50%に達した。また、強風以上の風が通算して2時間を超えて記録した市町村は函館市など47市町村にのぼり、その内、札幌市、江別市や岩見沢市など28市町村では4時間を超えた。更に、倶知安町、深川市、白老町、根室市など13市町村では6時間を超えるなど、長時間にわたって強い風の吹き荒れた地域が多くあった。

同じく風力階級10（暴風）で、樹木が根こそぎになるとされている25m/sを越える風速を記録したのは江差町、奥尻町、留萌市、増毛町、羽幌町、遠別町、雄武町、室蘭市、えりも町及び釧路市の10市町であった。なお図 - 4 - 1 - 1 において、風速14m/s以上の風が2時間を超えて記録された市町村のうち、風速25m/s以上の強風が記録された箇所については、風速14m/s以上の記録時間による区分ではなく、風速25m/s以上として区分とした。

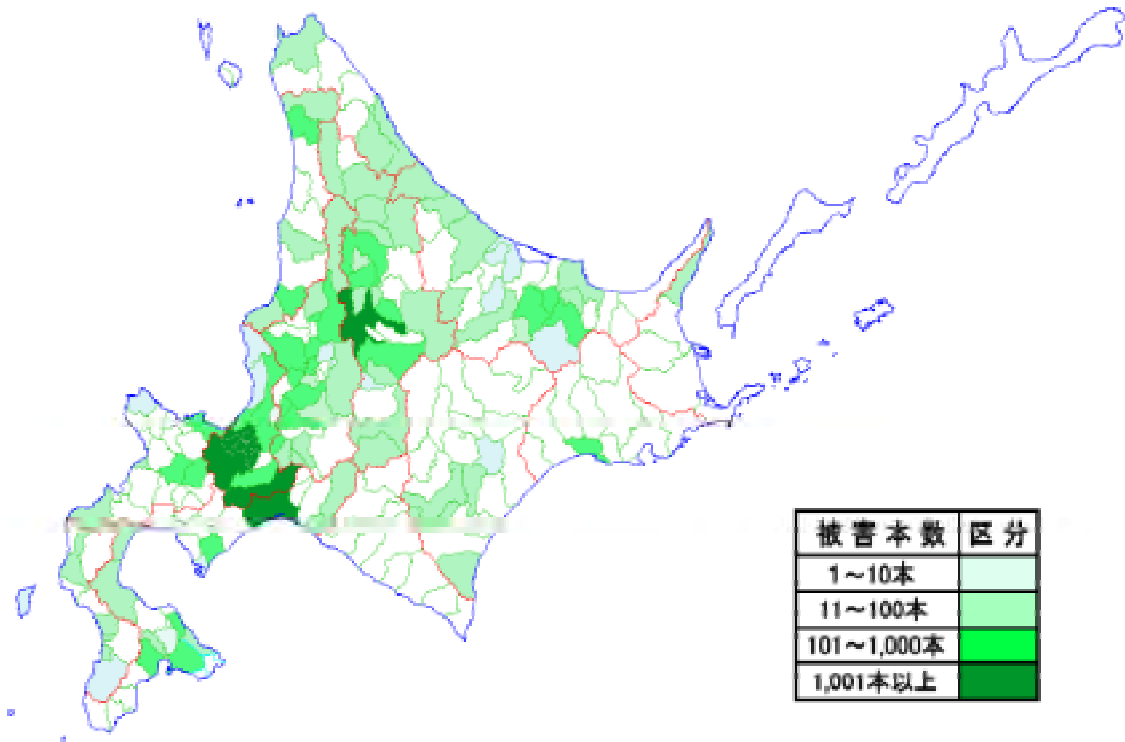
図 - 4 - 2 - 1 市町村別の被害状況

被害発生地の分布を見ると、特に石狩低地帯から空知の平野部にかけては集中的に発生している。日高から十勝、釧路及び根室支庁管内においては、釧路市など一部を除いて被害は殆ど発生していない。(図 - 4 - 2 - 1)。

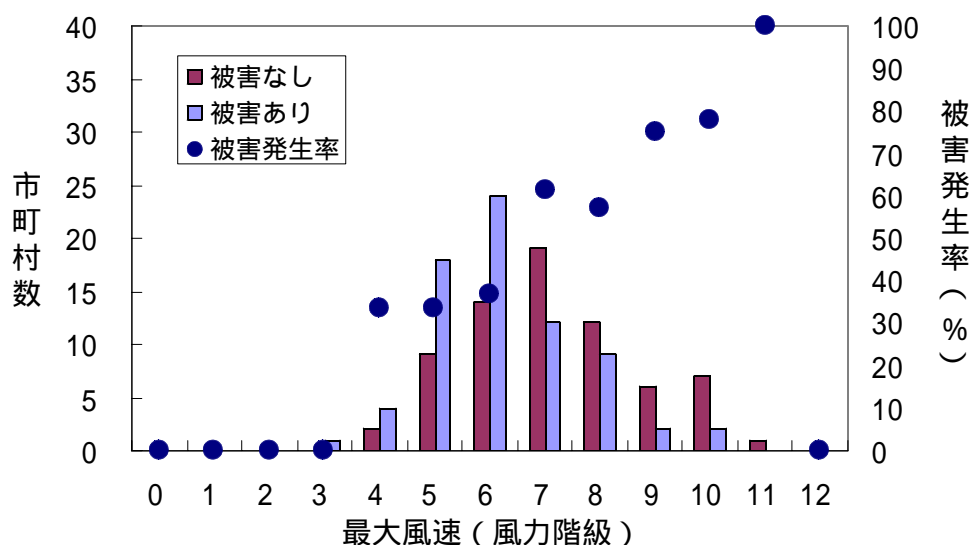
図 4 - 2 - 2 最大風速と被害の発生率

これらの被害地域と風との関係を見ると、被害本数と最大風速の間には関係が認められなかったが ($r^2=0.014$)、被害が発生した市町村数と最大風速の間では、最大風速が風力階級6以下(14m/s未満)の79市町村のうち30市町村で被害を記録し、被害発生率が38%であるのに対し、それ以上では63市町村中40市町村の63%、更に風力階級9(25m/s以上)以上では10市町村中80%の8市町村で被害を記録し、最大風速が増加すると被害が発生する市町村の割合が高まる傾向が見られた(図 - 4 - 2 - 2)。

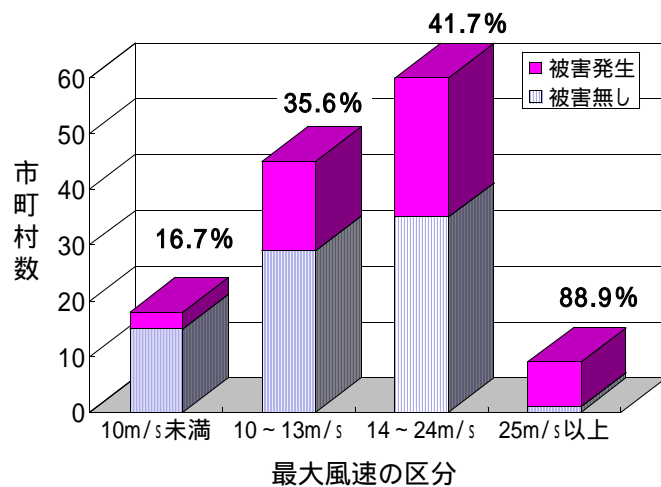
図 - 4 - 2 - 3 10分間最大風速別にみた各市町村の被害発生の有無

アメダス観測により風速を測定している道内130市町村について、各市町村の街路樹被害発生の有無を10分間最大風速別にみた。被害が発生した市町村の割合は、最大風速が10m/s未満の場合は16.7%、最大風速が14～24m/sは41.7%で、25m/s以上は88.9%の市町村で被害が発生していた(図 - 4 - 2 - 3)。

このように、最大風速が大きくなると街路樹の被害が発生した市町村数の割合が高くなっていった。

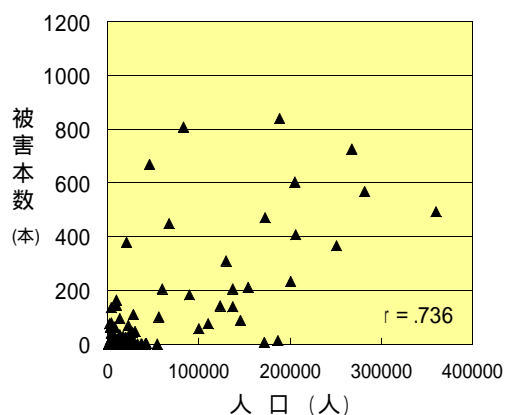
図 - 4 - 2 - 5 被害本数と人口の関係

一方、街路樹の被害発生有無や本数が明らかな道内209市町村と札幌市を細分化した10区を合せた219箇所について、被害本数と人口の関係を調べてみると、人口が増加するに

に伴い街路樹の被害本数が増える傾向にあった（図 - 4 - 2 - 5）。これらは、人口の増加に伴って市街地に植栽されている緑化樹が環境や景観の向上を目的にたくさん植栽されており、被害本数自体も人口の多い市町村ほど増えたと考えられる。このことは、街路樹の被害本数が単純に最大風速と相関関係にあるわけではなく、人口のような社会的要因も被害本数の多少に間接的な影響を与えていることがわかった。

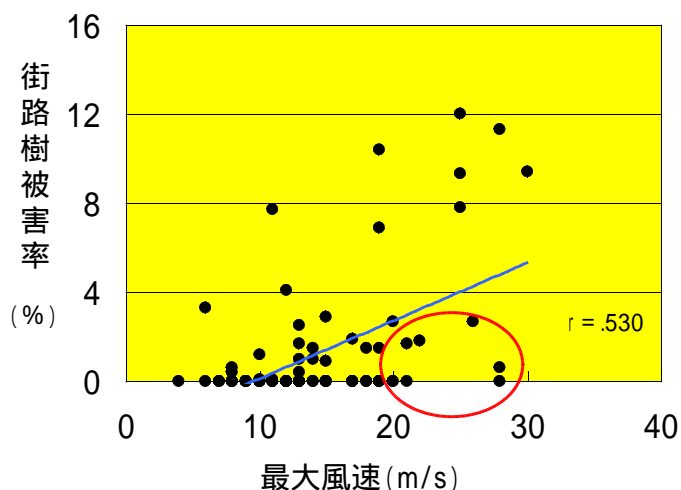
図 - 4 - 2 - 6 街路樹被害発生率と最大風速の関係

被害率は最大風速が大きくなるほど高くなり、逆に最大風速が小さいと被害率は低くなる関係が認められた（図 - 4 - 2 - 6）。この結果から、最大風速は被害の発生率に大きな影響を与えているといえる。

一方、最大風速が20m/sあるいは28m/sと大きいにも関わらず、被害率が低い市町村もあった（図中に丸で図示）。これら最大風速が大きくて被害率の低い市町村について、2004年9月8日の最大風速と過去の最大風速を調べた（図 - 4

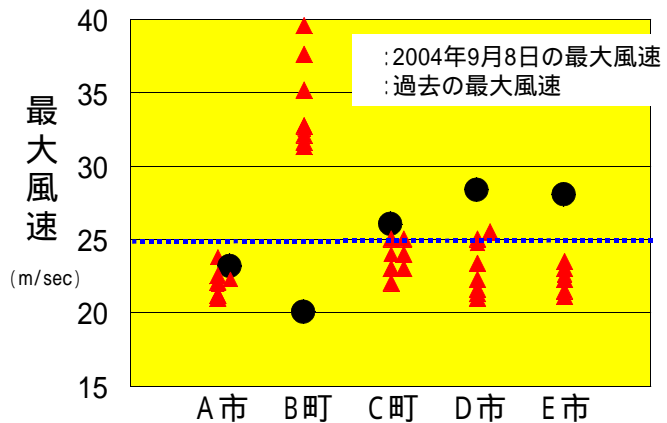
図 - 4 - 2 - 7 最大風速が大きくて被害率の低かった市町村における過去の最大風速

- 2 - 7)。その結果、A市やB町では2004年9月8日の最大風速より大きい最大風速が過去にも記録されていた。C町、D市は2004年9月8日の最大風速は過去の最大風速に比べて大きかったが、樹木が根こそぎになると定義されている風速24.5m/s以上の暴風（第4の

1 風害発生地の気象状況参照) が過去にも記録されていた。E市は市街地の南側に高い地形が存在しており、強い南風が市街地に吹き込まない状況にあった。このように最大風速が大きくて被害率の低い市町村は、今回の18号台風に限らず頻繁に強い風が吹風が吹いているために被害を受けやすい樹木が淘汰されたり、地形的に好条件に恵まれたため、被害率が低かったと考えられる。

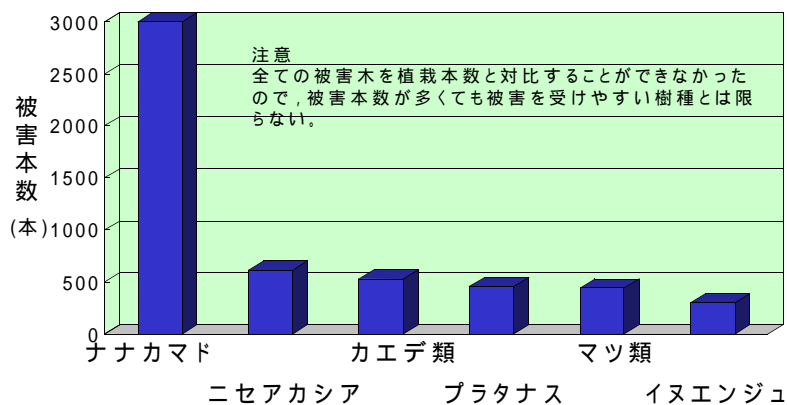
図 - 4 - 2 - 8 街路樹の樹種別被害本数

被害報告のあった市町村のうち、被害を受けた樹種が判明している65市町村について、樹種別被害本数を集計した。樹種が判明している被害木の本数は8,240本であった。このうち被害本数が最も多かったのはナナカマドで、58市町村から3,070本の報告があり、樹種判明被害木全体の37.3%を占めていた。次いで被害本数の多い樹種はニセアカシア617本、13.4%で、以下プラタナス529本、8.6%、カエデ類455本、7.4%となっていた(図 - 4 - 2 - 8、巻末資料 - 3)。ナナカマドの被害本数が他の樹種に比べて飛びぬけて多いのは、街路樹として植栽されている本数が極めて多かったためである。台風被害発生があった市町村に限っても、ナナカマドの植栽本数は76,910本と最も多く、被害発生市町村で樹種が判明している植栽木全体375,318本の20.5%を占めていた。

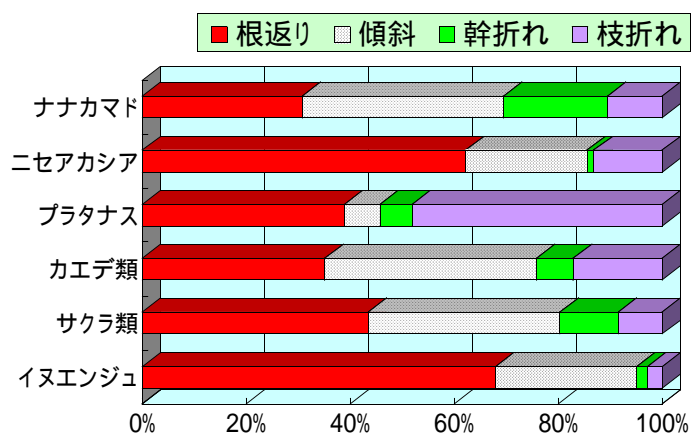
図 - 4 - 2 - 9 被害本数の多かった樹種の被害形態

被害本数の多かった6樹種の被害形態別の割合を図 - 4 - 2 - 9 に示した。樹種によって被害形態に違いが見られた。ニセアカシア、イヌエンジュは根返りが最も多く、被害木全体の約60%を占めていた。ナナカマド、カエデ類、サクラ類は根返りが30~43%で、傾斜が37~41%であった。また、ナナカマドは幹折れも多かった。プラタナスは枝折れが最も多く、被害のほぼ半分となっていた。他に根返りが多かった樹種は、ネグンドカエデ、ポプラ類、アカエゾマツで、傾斜はクロマツ、イタヤカエデ、バンクスマツ、幹折れはエゾヤマザクラ、ヤマモミジ、枝折れはシラカンバで多く発生していた(巻末資料 - 5 を参照)。

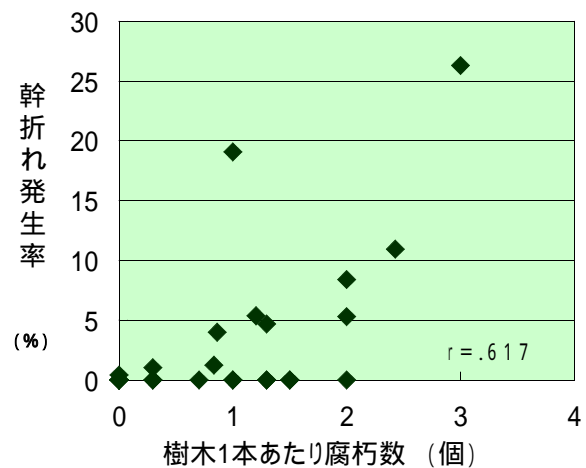
図 - 4 - 2 - 10 幹折れ発生率と腐朽数との関係

幹折れ発生率は樹木1本あたりの腐朽数が多くなるに従って増加する傾向が認められた（図 - 4 - 2 - 10）。この結果から、植栽木に腐朽数が多い場合には幹折れが多発することがわかった。一方、図中には腐朽が記録されていても幹折れ発生率が全く無かった事例もあり、これらの事例の中には、多幹形をしたナナカマドの場合、幹が1本折れても幹折れではなく枝折れとして取り扱われていた事例があった。

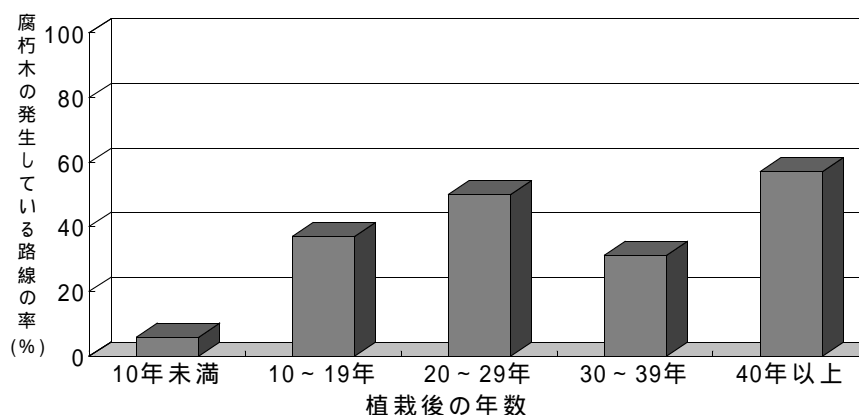
図 - 4 - 2 - 1 1 植栽経過年数別にみた腐朽木の発生して路線の割合

かに年数が経過していた。腐朽木が発生している路線の割合を植栽後の年数別にみると、10年未満では極めて少なく、ほとんどの路線で腐朽木は発生していなかった（図 - 4 - 2 - 1 1）。それに対して、植栽後10年以上経過した路線では30%以上で腐朽木が発生しており、40年以上経過した路線は60%近い路線で腐朽木が発生していた。この結果から、植栽後10年経過した街路樹は、被害発生を未然に防ぐため腐朽の有無を定期的に調査する必要がある。また、40年以上経過した街路樹はさらに注意して腐朽状況を把握し、適切な処置を施すことが求められる。

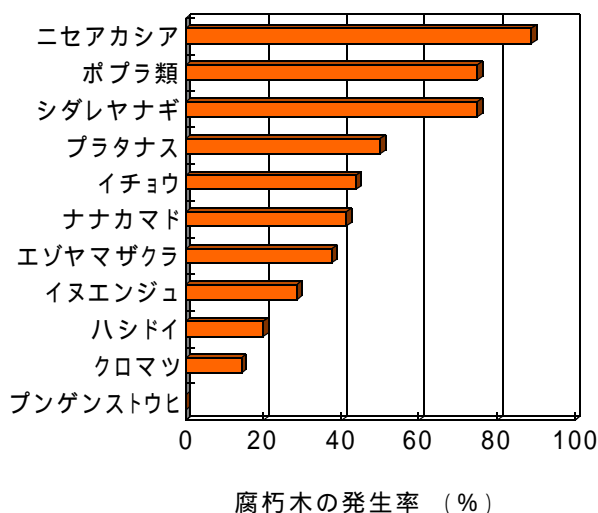
図 - 4 - 2 - 1 2 樹種別にみた腐朽木の発生率

腐朽の発生率が高い樹種はニセアカシア、ポプラ類、シダレヤナギで、逆に腐朽が少なかったのはブンゲンストウヒ、クロマツであった（図 - 4 - 2 - 1 2）。腐朽発生率が高かった樹種は外国産で成長の早い樹種が多く、腐朽発生率が低い樹種は針葉樹類に多かった。

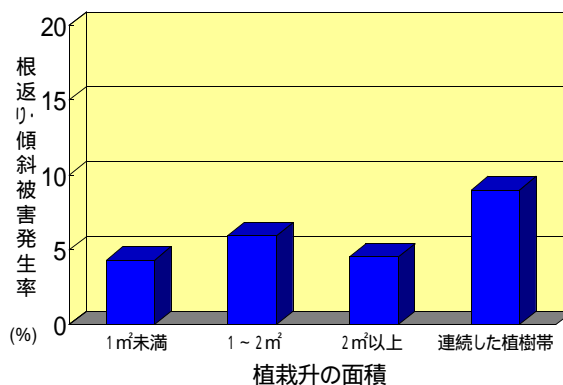
図 - 4 - 2 - 13 植栽升の面積と根返り、傾斜被害発生率の関係

全樹種を対象とした根返り、傾斜等の根系に由来する被害は、植栽升の面積と被害発生率の間に関係はなく、面積が小さい方（例えば1㎡未満）が根返りや傾斜が多発する訳ではなかった（図 - 4 - 2 - 13）。植栽面積の広い連続した植樹帯でも根系に由来する被害発生率は低くならなかった。この理由としては、前掲の写真 - 4 - 2 - 5 にも示したとおり、街路樹の根は植栽升の外にも伸びており、植栽升の大きさだけが樹木の根系を制限する因子となっていないためと考えられる。

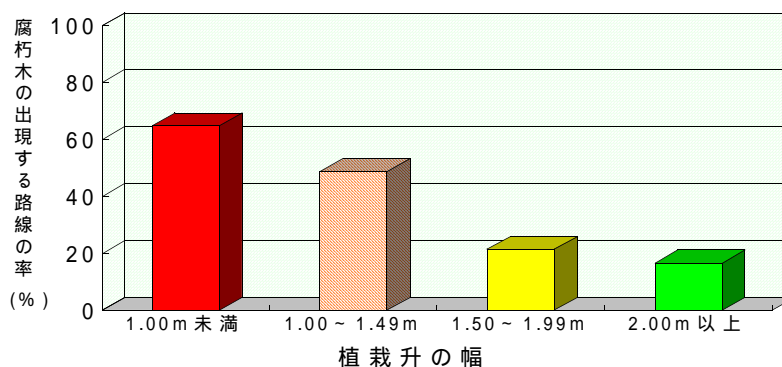
図 - 4 - 2 - 14 植栽升の幅と腐朽木の出現する路線率の関係

一方、植栽升の幅は街路樹の腐朽発生に影響を与えていた。植栽升の幅と街路樹腐朽の有無が判明している154路線を対象として調査した結果、植栽升の幅が狭いと腐朽木の出現する路線の率が高かった（図 - 4 - 2 - 14）。植栽升の幅が1.00m未満では腐朽木の出現する路線の率は64.8%に対し、植栽升の幅が1.00~1.49mの場合は腐朽木発生路線率48.8%、幅が1.50~1.99mになると21.4%と半減し、さらに植栽升の幅が2.00m以上は16.7%と幅1.00m未満に比べてほぼ1/4に減少していた。この結果から、街路樹植栽升の幅は少なくとも1.50m以上確保することが腐朽木を減少させるために望まれる。植栽升の幅が広くなると腐朽木の発生率が減少する原因としては、植栽木から車道や歩道までの距離が長くなることにより、除雪時や通行車両等による傷害を受けにくくなり、街路樹の腐朽菌侵入口が少なくなるためと考えられる。

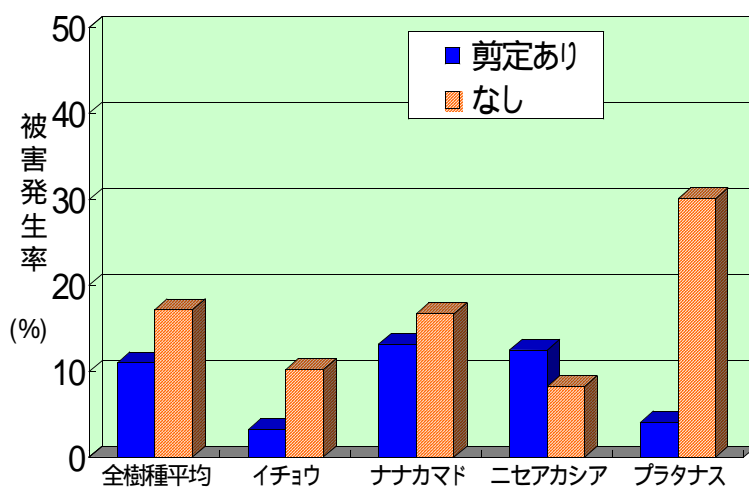
図 - 4 - 2 - 15 剪定の有無別に見た各樹種の被害発生率

剪定を実施した路線では、イチョウ、ナナカマド及びプラタナスで剪定しなかった路線に比べて被害の発生率が低く、その他の樹種を合わせた全樹種の平均も同様の傾向を示した（図 - 4 - 2 - 15）。特に枝折れ被害が最も多かったプラタナスでは剪定が被害発生率の低下に大きな効果を発揮していた。これは剪定によりあばれ枝や折れやすい枝が未然に除去されたためと考えられる。また、剪定の効果は折れそうな枝を除去するだけでなく、樹木の上長成長を抑制し耐風性のある樹形への誘導（写真 - 4 - 2 - 10、11）や樹冠（樹木の枝葉の広がり）が小さくなることによる風圧の減少等もあり、プラタナスのほかイチョウやナナカマドでも被害発生率が低下したと考えられる。

一方、剪定による被害発生率の低下が見られなかったニセアカシアは、根返りや傾斜等の被害が多く、倒れやすい樹種であることと、枝の成長が旺盛で剪定しても1年で剪定前の大きさに戻ってしまうため（写真 - 4 - 2 - 12）、剪定の効果がうまく発揮されなかったと推察される。ニセアカシアの枝の広がりを抑制するためには毎年剪定する必要があるが、多大な経費がかかり、また花芽の着く枝が無くなってしまい、ニセアカシアの花着きが悪くなってしまいうなどの欠点がある。

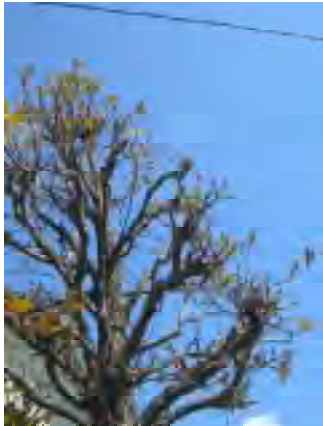
写真 - 4 - 2 - 1 0 剪定後の枝伸長量が少ないナナカマド

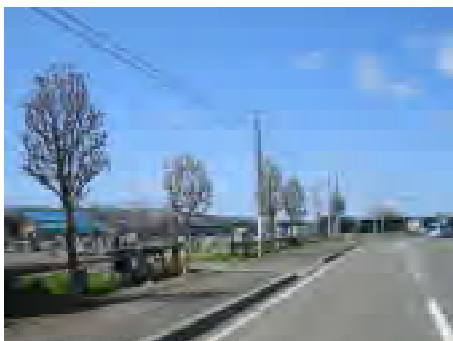
写真 - 4 - 2 - 1 1 剪定によって風に強いずんぐりした樹形になったナナカマド

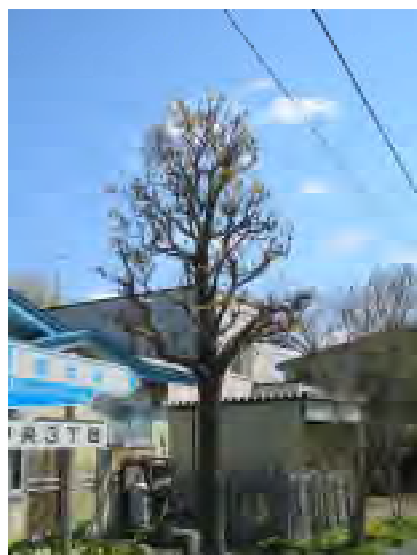
写真 - 5 - 3 - 1 剪定によって太く短い樹形となったナナカマド

以上のことから、風害に強い樹形の仕立て方として、街路樹では、適度な剪定を行ってある程度の樹高に抑え、樹冠長は樹高の50%以上と

し、葉が大きくて密に着く樹種や枝が密に混んでいる樹木では、枝を適度に透くようにする。公園などでは、木が混み過ぎている場合は適度に間伐を行い、場所によっては剪定を行って樹高を低くしたり風圧を受ける面積が小さくなるように努める。しかし、このように樹形を仕立てるより、根系の発達を促し、根系の支持力を高める努力をするほうがより重要である。
