#### 第4 台風18号による風害の実態調査

## 2 風害実態調査

(2) 風害の実態と被害原因の分析

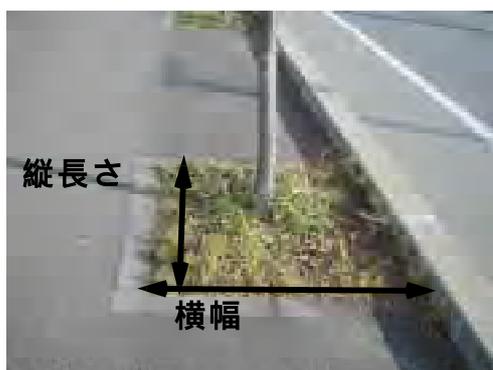
写真 - 4 - 2 - 9 植栽升の横幅と縦長さ

街路樹の植栽にあたっては、通行の障害とならないように縁石などで囲まれた空間 = 植栽升が作られている。この植栽升の大きさと被害発生について、植栽升の大きさが報告された91路線の資料を用いて解析を行なった。ここで植栽升の横幅は車道や歩道と直行する1辺とし、縦長さは車道などと平行する1辺、面積は [面積 = 横幅 × 縦長さ] として求めた（写真 - 4 - 2 - 9）。

全樹種を対象とした根返り、傾斜等の根系に由来する被害は、植栽升の面積と被害発生率の間に関係はなく、面積が小さい方（例えば1㎡未満）が根返りや傾斜が多発する訳ではなかった（図 - 4 - 2 - 13）。植栽面積の広い連続した植樹帯でも根系に由来する被害発生率は低くならなかった。この理由としては、前掲の写真 - 4 - 2 - 5 にも示したとおり、街路樹の根は植栽升の外にも伸びており、植栽升の大きさだけが樹木の根系を制限する因子となっていないためと考えられる。
