## 衛星画像を利用して有珠山噴火の森林被害を調べる

菅野正人

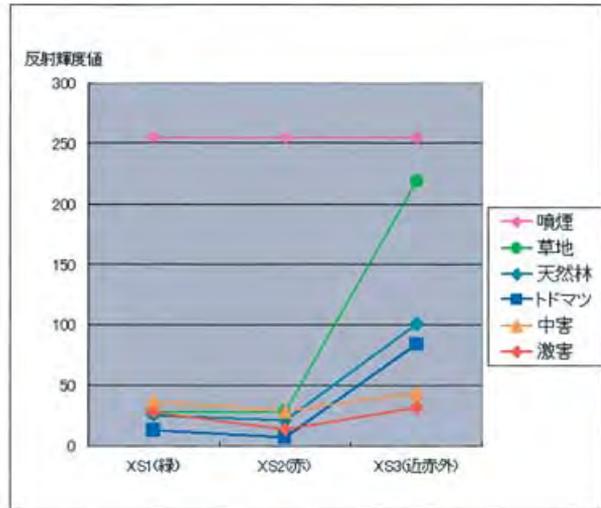
X S 画像の近赤外域 (X S 3)において、植物は強い反射を示すことが知られている。図 - 2 は2000年の S P O T 画像の既知の場所における反射特性を示したものである。森林被害の有無により特に X S 3 での反射輝度値に大きな違いが見られ、植生のある場所では反射輝度値が高く、植生のない被害地では低くなっているのがわかる。この反射特性の違いを調べることで、森林被害の程度を推定することができる。解析手順は以下のとおりである。

図 - 2 S P O T 衛星画像の反射特性  
中害、激害については本文を参照
