## 着氷被害を受けたカラマツは利用できるのか？

—日高町での事例を通じて—

林産試験場 着氷被害木 材質検討チーム

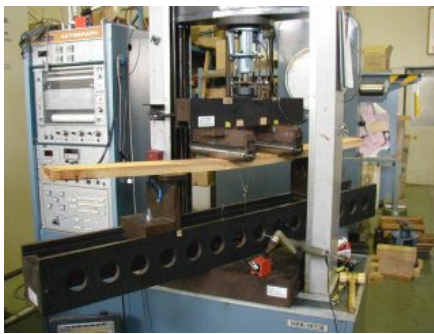
写真5 強度試験風景

着氷被害を受けたことにより、材の強度が低下しているかどうかを調べるために、集成材用のラミナのサイズで強度試験を行いました（写真5）。

強度試験の結果を図1に示します。カラマツ構造用製材の等級である甲種構造材1級の基準強度をほぼ満たし、それを満たさない一部の試験材においても2級の基準強度を満たしました。この結果から、被害木は通常のカラマツ製材と同等の強度性能を持っていることが明らかになりました。
