# 木質構造部材の耐久性 (第1報)

- ブロック造公営住宅の床下部材調査 -

土居 修一 山本 宏<sup>\*1</sup> 高谷 典良<sup>\*2</sup>  
田口 崇<sup>\*2</sup> 高橋 政治<sup>\*1</sup> 小倉 高規<sup>\*3</sup>

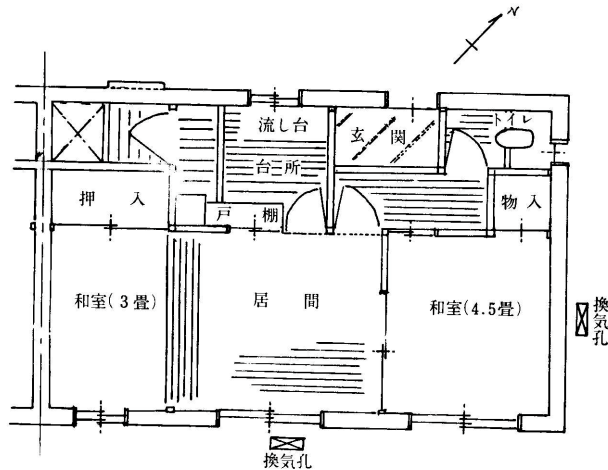
第1図 調査建物の平面図(概略)

調査は,1980年10月~11月に行った。調査住宅は,旭川市北西端のなだらかな丘の直下にある市営住宅であり,ブロック造及びレンガ造の昭和28年完成,一棟2戸建平屋造りの建物である。その平面図及び外観を第1,2図に示す。2戸建住宅であるため互いの一戸一戸は対称形に作られており,したがって南北方向の位置には関係なく,東西方向で全く逆の間取りがなされている。また,純木造住宅と異なり外周土台はなく,ブロック壁に直接根太受(10.5×4.5cm)をボル
