# ナミダタケによる木造建築物の 腐朽に関する研究

土 居 修 一

## 2. 旭川市におけるナミダタケ被害

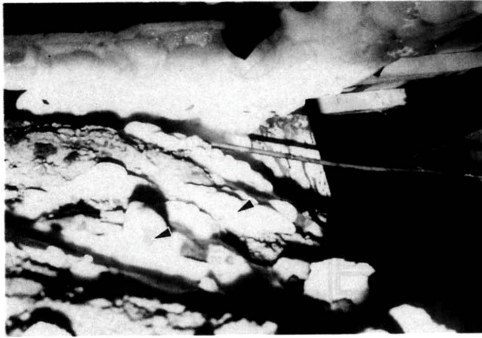
再発時点での被害はトイレ床下で始まり，菌糸生長は床下土壌表面（写真 1）をはじめ土台から床下地板に至るまで（写真 2，3）拡大していた。この部分の床高は約 60cmで，建築基準法施行令（以下基準法）第22条に規定する45cm以上ではあったが床下換気口は設置されていなかった。また，土台の全面をクレオソート油で塗布処理していたが他の部材は全て無処理であった。なお，この被害箇所の床構成を第 1 図 に示す。再再発時に浴室入口付近に出来たブラケット型子実体を写真 4 に示す。

写真1 床下土壌面の菌糸生長(▶)と大引上の菌糸(○)  
Photo.1. Hyphal growth on the ground (▶) under the floor (○ hyphae on a sleeper) .

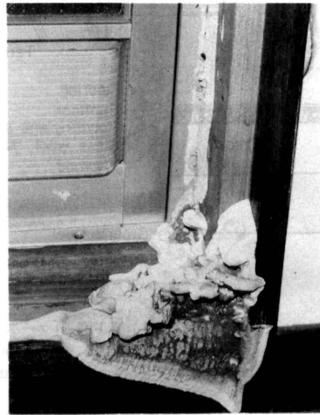
写真4 浴室入口付近のブラケット型子実体  
Photo.4. Bracket type fruitbodies beside the door of the bathroom .

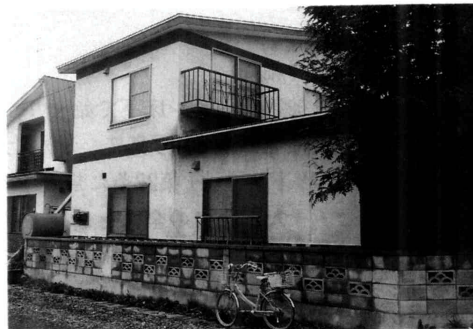
木造軸組 2 階建，モルタル外壁 (写真 5)。旭川市内では比較的古い住宅地に建てられており，隣棟間隔は狭い。また，新築ではあるが既存の住宅と連結して二世帯住宅としたため，第 2 図に示すように東南側はほとんど換気口を設置していない状態であった。さらに，庭の植栽なども写真 5 に見られるように相当密になされ換気・排水条件は良好とは言えない状態であった。

写真5 調査家屋 [ケース 2] 外観  
Photo.5. The outside appearance of the house surveyed , case 2 .

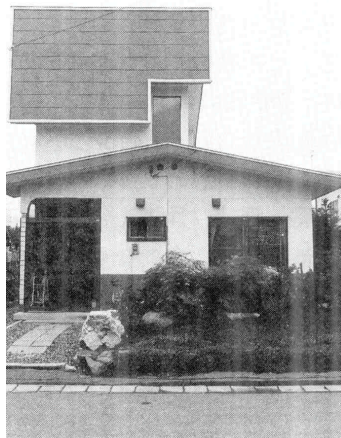
木造軸組 2 階建，モルタル外壁(写真 9)。比較的隣棟間隔の広い新興住宅地に位置する住宅で通風状態は良好である。基礎伏図及び各区画の用途などを被害範囲と共に第 3 図に示す。

写真 9 調査家屋 [ ケース 3 ] 外観  
 Photo .9 . The outside appearance of the house surveyed , case 3 .

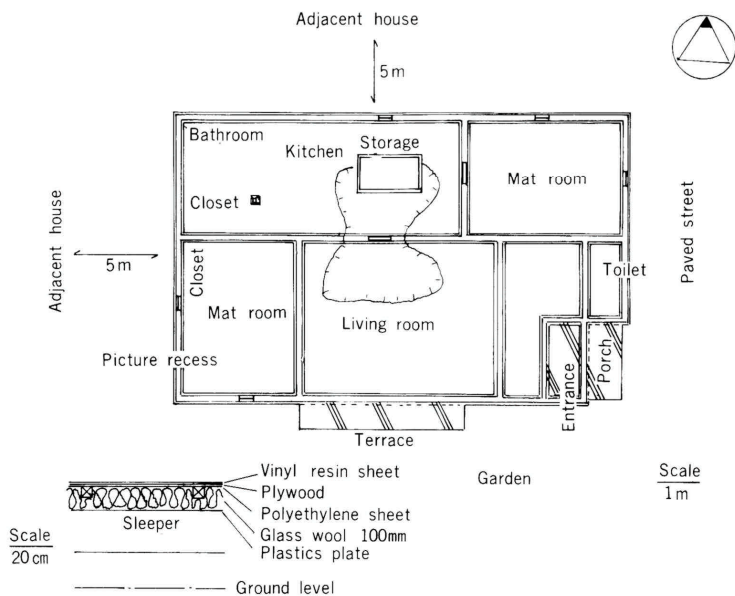
菌糸は物入 (ム口) 付近から台所と居間との間仕切基礎にある貫通孔を通じて居間床下におよび，大引と土台との接合部を中心に生育していた。また，ム口周辺には子実体，根状菌糸束形成が認められた (写真 10)。大引に

第3図 [ケース3] の家屋の基礎伏図と床下構造詳細  
 Fig. 3. The foundation plan and the details of the floor constitution (Case 3).

は全面にクレオソート油を塗布してあったが、表面での菌糸生長及び腐朽を阻止するにはいたらなかった。土台はすべてクロム・銅・ひ素系木材防腐剤（以下 CCA）加圧注入材であったが、これらの表面の一部と床下地板にまで菌糸生長が認められた。

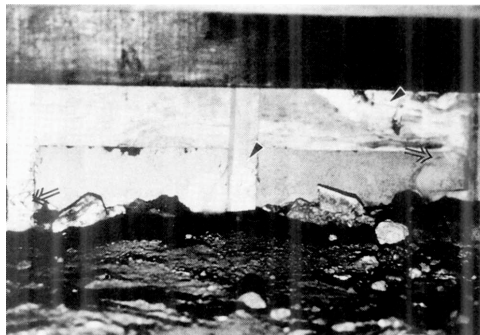
写真 10 ム口殺し枠上の菌糸 ( )、菌糸束 ( )  
 Photo. 10. Hyphae ( ) and hyphal strand ( ) on the wooden frame left at the construction of a concrete storage.

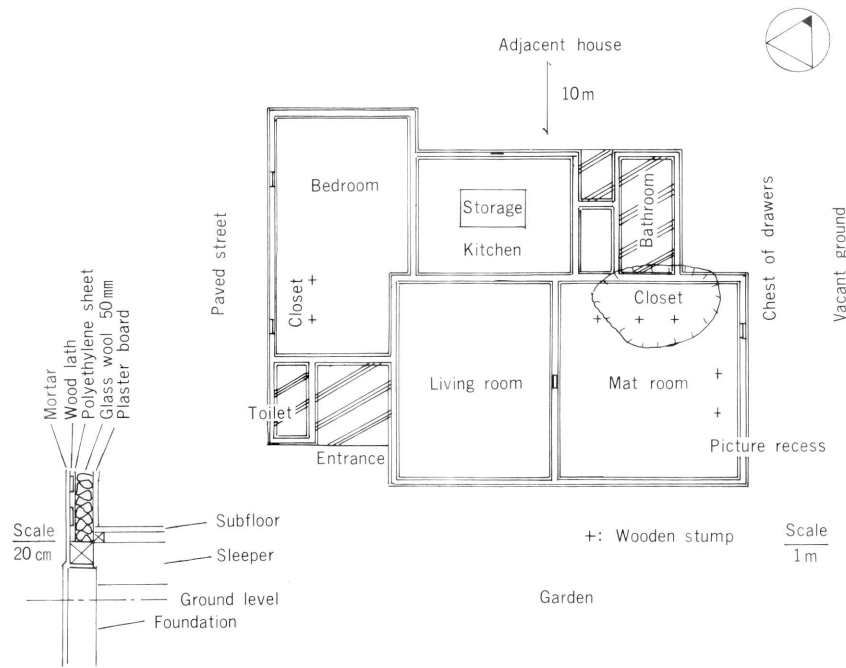
第4図 [ケース4] の家屋の基礎伏図と床下構造詳細  
 Fig.4. The foundation plan and the details of the floor constitution (Case 4) .

面から5cmしか離れていない状態であった。大引と土台にはクレオソート油が塗布されていたが丁寧な塗り方ではなかった。断熱施工は GW 50 mm (10kg/m<sup>3</sup>) であったが, その構成は第 4図に示すように壁内結露を生じやすいものとなっていた。すなわち, 室内側の水蒸気が壁内に侵入するのを防ぐために GW の室内側に設置すべきポリエチレンシートが, 室外側に設置されていた。実際結露による壁のしみ, 汚染が特に北側で顕著であり, 壁内へのナミダタケ菌系生長が認められた (写真 12, 13)。床下換気口は被害箇所近くにも設置されていたが, その部分に新築当初から建築残材を山積してあったため有効に働いていなかったと思われる。間仕切基礎の貫通孔も小さいものが一つしかなく, 換気条件はきわめて劣悪であったと考えられる。

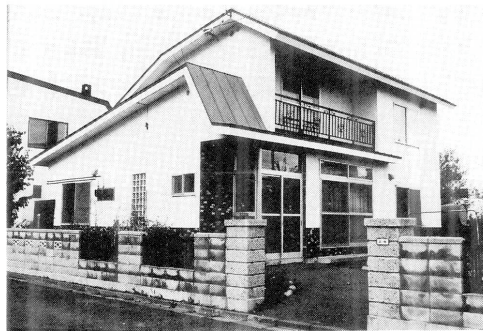
木造軸組 2階建、モルタル外壁。ケース3と同様の住宅地に位置する住宅である。基礎伏図と各区画の用途などを被害範囲と共に第4図に示す。外観を写真11に示す。

写真 11 調査家屋 [ケース4] 外観  
 Photo . 11 . The outside appearance of the house surveyed , case 4 .

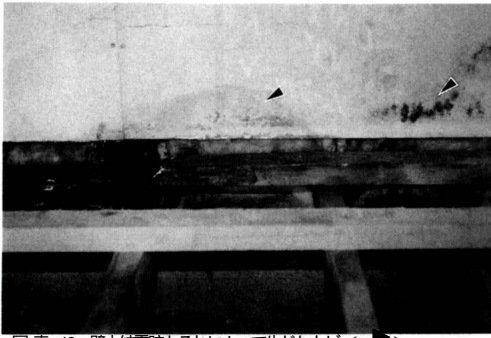
写真 12 壁内結露跡とそれによって生じたカビ (▶)  
Photo . 12 . Trace of condensation and mould (▶) in the closet .

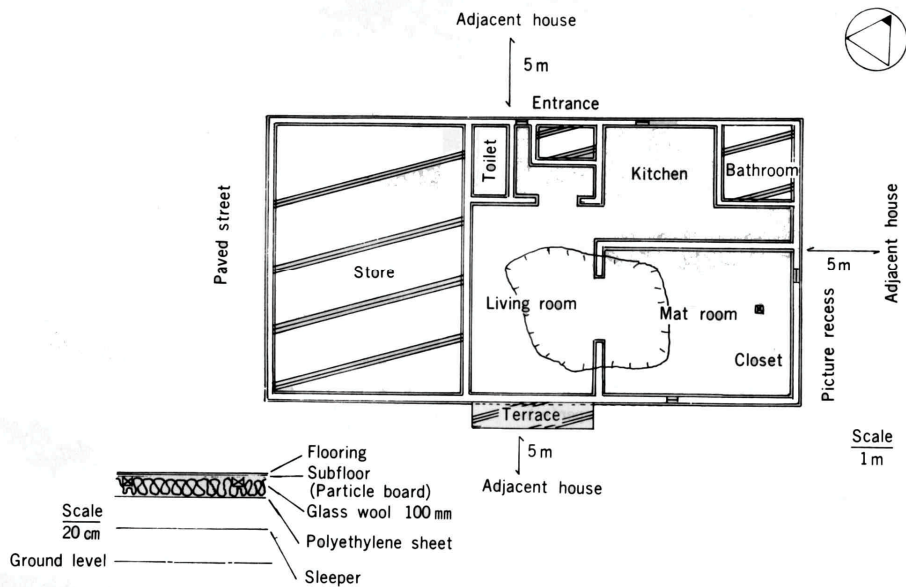
木造軸組 2階建、モルタル外壁。店舗兼用住宅であり、農地に隣接する新興住宅地に位置する。店舗前道路の中央に小河川があり、過去たびたび溢水している。基礎伏図及び各区画の用途を被害範囲とともに第 5 図に示す。外観は写真 14 に示す。

第 5 図 [ ケース 5 ] の家屋の基礎伏図と床下構造詳細  
Fig. 5 . The foundation plan and the details of the floor constitution (Case 5) .

店舗はコンクリートタキとなっており、居間のテラスもあって床下換気口は南面には一箇所しか設けられていなかったため、台所及び玄関横の換気口は全く機能していなかったと考えられる。ただし、土台には CCA 加圧注入材を使用し、大引にはクレオソート油が全面に塗布されていたので、材上での菌糸生長範囲は土壌表面でのそれより狭く、防腐剤の菌糸生長抑制効果が示唆された。なお、CCA 土台の腐朽状態を写真 16 に示したが、表面つまり処理層の部分が腐朽していないことが明らかであり、内部の腐朽は大引との接合部からの菌糸侵入によるものと判断できた。このことについては、5 で詳細に述べる。

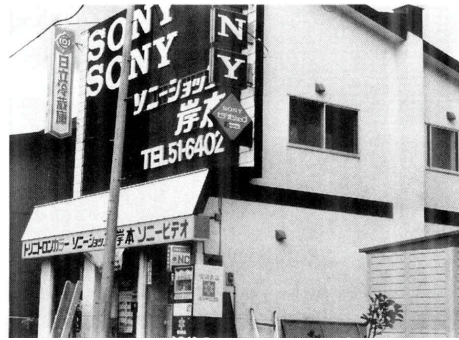
写真 14 調査家屋 [ケース 5] 外観  
Photo . 14 . The outside appearance of the house surveyed, case 5 .

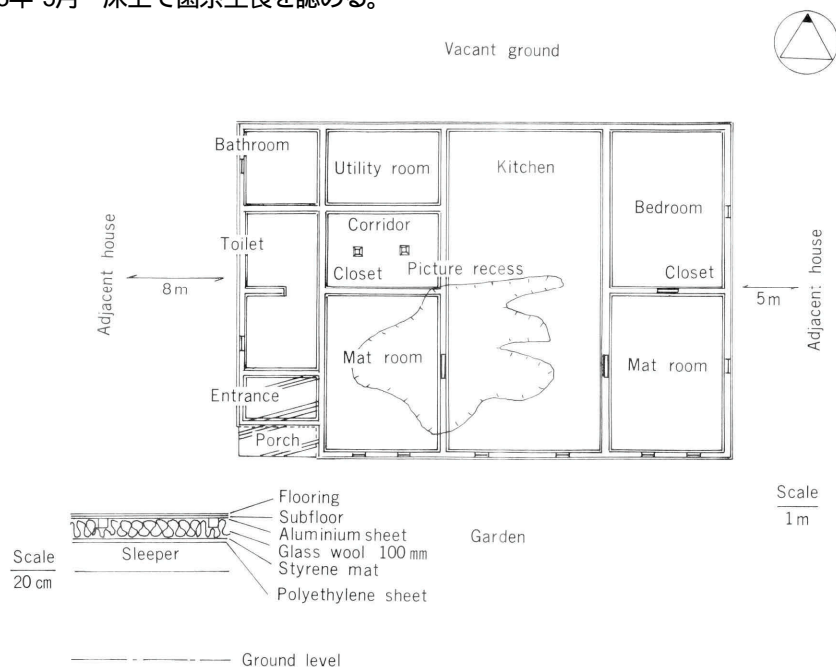
第 6 図 [ ケース 6 ] の家屋の基礎伏図及び床下構造詳細  
 Fig . 6 . The foundation plan and the details of the floor constitution ( Case 6 ) .

被害発生箇所は居間と西側和室との境界部と思われる。この部分は床高が67cmあり，被害家屋の中でも床下空間が比較的大きく確保されているほうであるが，全体としては床下換気条件は良好ではない。すなわち，北側は

冬季間の寒さを理由に換気口を全く設けておらず，床構成が第 6 図に示すように発泡スチロールとポリエチレンシートで GW を包んだ状態であったため結露水が停滞したと考えられる。また，床下土壌水分は27%で，健全部根太の含水率は20%，被害部のそれは30%と腐朽進行が可能な状態にあった。床組材には土台を含めてクレオソート油を塗布してあったが，材表

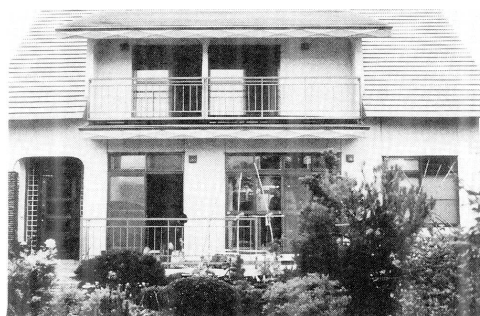
木造軸組 2階建，モルタル外壁。ケース 4と同様の住宅地に位置する住宅である。基礎伏図などを第 6 図に，外観を写真 17 に示す。

写真 17 調査家屋 [ ケース 6 ] 外観  
 Photo . 17 . The outside appearance of the house surveyed , case 6 .

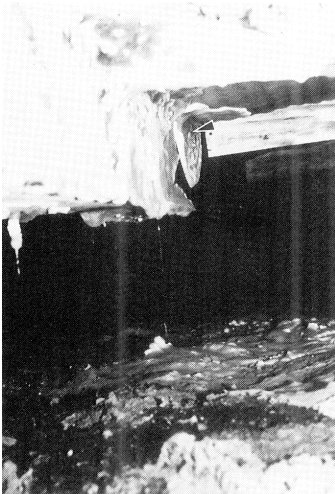
面での菌糸生長は全く抑制されておらず（写真18），根状菌糸束と子実体の数度にわたる形成を許していた。壁内への菌糸生長も著しかった。

写真18 クレオソート塗布材上の菌糸、子実体 (▶)  
Photo.18. Hyphae and sporophore (▶) on the creosote-treated sleeper.

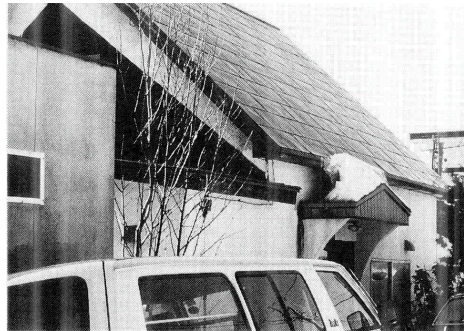
木造軸組平家建，モルタル外壁。比較的昔からの住宅地で，住宅密集地域に位置している住宅。この住宅の基礎伏図などを第7図に，外観を写真20に示す。

写真20 調査家屋 [ケース7] 外観  
 Photo.20. The outside appearance of the house surveyed, case 7 .

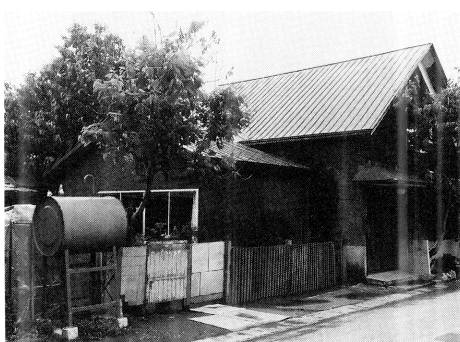
木造軸組平家建，モルタル外壁一部下見板貼り。比較的古い住宅密集地に立地し，道路及び北側に面した部分には十分な空間があるが，他の面の隣棟間隔は狭い。基礎伏図などを第8 図に，外観を写真 23 に示す。

写真 23 調査家屋 [ ケース 8 ] 外観  
Photo.23. The outside appearance of the house surveyed, case 8 .

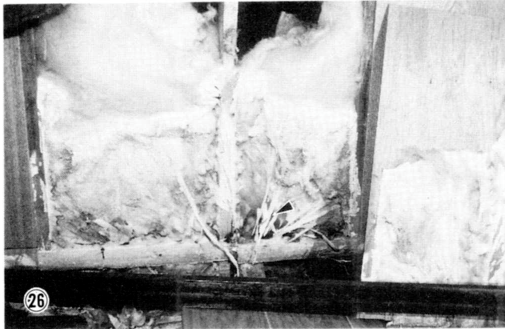
写真24に見られるように増築部の北側外周土台付近のようである。増築の際古い布基礎はそのまま残していた。また，床断熱を GW100 mm としたため床下空間が 20 cm と極端に低くなり，結露が著しかったと思われる。実際，被害調査時には写真25に示すように菌糸先端の“ 涙 ” 発生の条件が十分に整っており，菌糸生長は壁内にも認められた (写真26)。既存部分の防腐処理は全くなされておらず，増築部でも土台のみをクレオソート油で塗布処理した程度であった。なお，根状菌糸束の例を写真 27 ， 28 に示す。

写真 25 床下グラスウール上の菌糸と“涙” ( )

Photo.25. Hyphae and the “weeping” ( ) on the glass wool under the floor .

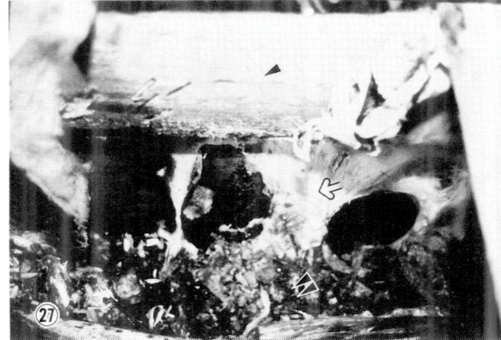
写真 26 壁内に生長した菌糸と菌糸束 ( )

Photo.26. Hyphae and hyphal strand ( ) in the wall .

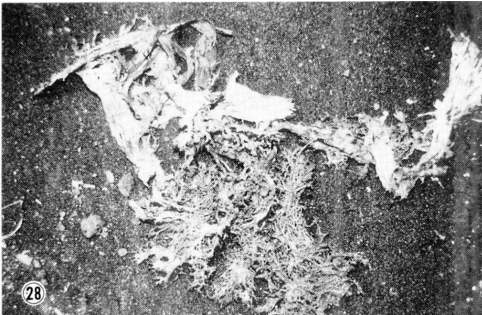
写真 27 土台 ( ) と床下土壌面 ( ) との間の根状菌糸束 ( )

Photo.27. Hyphal strand ( ) from the sill ( ) to the ground ( ) .

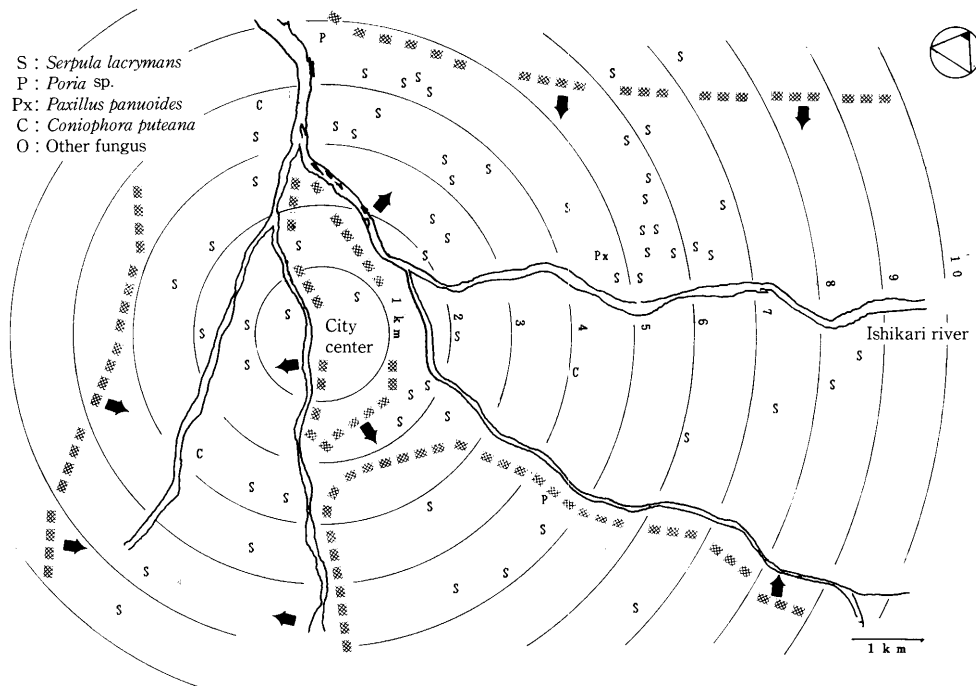
分布の特徴として，旧河川，湿地など地下水位の高い場所（図中 ☒ の ◀ 内側部分）での発生頻度が高いことが窺える。ただし，これに反する例もいくつか認められているし，実際

第9図 旭川市内でのナミダタケなどによる被害分布  
 Fig. 9. The distribution diagram of the damage from *S. lacrymans* with those from the other fungi found in Asahikawa.

の住宅建築においては客土を行なうのが通常であるので，その地域の地下水位が直接に発生要因と成り得るか否かは，さらに検討する必要がある。

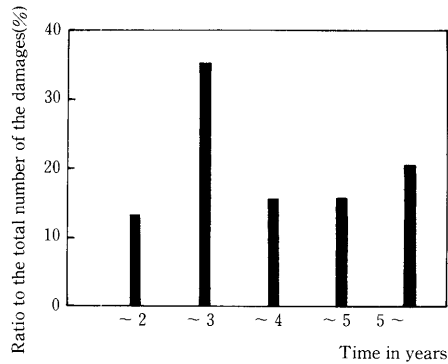
被害を発見した時に、その建物が新築あるいは増築後何年経過していたかを示したのが第10図である。この図によれば5年以内で被害を発見したのが全体の約80%に達しており、発見時の状態から推察すれば、発生は発見時よりさらに半年～1年前にさかのぼった時期である。したがって、新築あるいは増改築後2～3年で大半の被害が発生していたことになる。これは、建築当初は木材含水率が比較的高いこと、増改築によって家屋の構造が変り、床下換気の条件が悪化したことだけでなく、建築作業中に床下土壤中に投棄された残材などが被害発生に寄与していたことを示唆している。

第10図 建築あるいは増改築後の経過年数と被害との関係  
Fig.10. The age of the house when damage was detected in it.

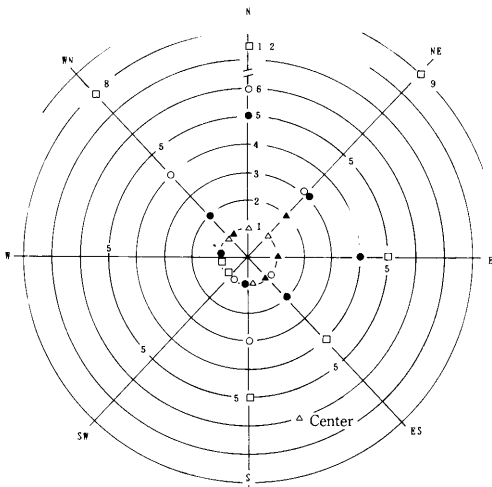
第11図 被害発生箇所の方角と被害規模との関係  
Fig.11. Orientation of the damaged position in the house.

- : Very seriously - the sphere of hyphal growth located on the wooden members not only below the floor but also in the wall.
- : Seriously - the sphere of hyphal growth located on sills, beams, joists and floor foundation.
- : Commonly - the hyphal growth located on sills, beams and joists.
- : Lightly - slight hyphal growth located on wooden members under the floor, or hyphal growth on timber debris.

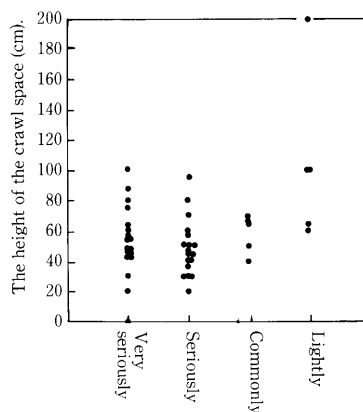
第12図 床高と被害規模との関係  
Fig.12. Relationship between the extent of the damages and the height of the crawl space.

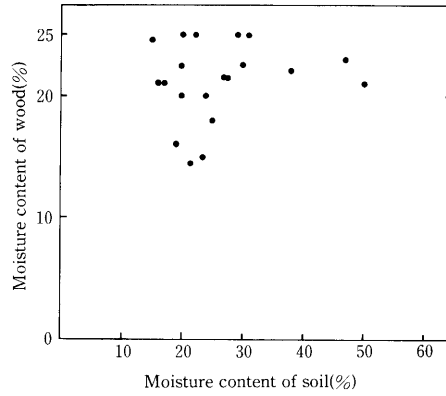
被害発生箇所付近の健全部根太の含水率と、直下の表面土壌水分を測定した結果を第13図に示す。調査件数が他の項目より少ないのは、被害調査を始めた当初手順が整理されておらず項目としていなかったこと、あるいは家主の都合で調査家屋からの試料採取が出来ない場合があったからである。土水分と木材含水率との間に相関はないが、含水率はほとんどのケ

ースで20%以上になっている。ただし、測定時にはナミダタケによる腐朽に伴って木材含水率が高くなっていた事も考えられ、発生条件とは断定出来ない。しかしながら、一般に木材腐朽菌の生育可能な木材含水率は20%以上と言われているので、一応生育条件が整っていたと考えられる。なお、この点の実験的検討は次章で行なう。

第13図 被害部直下の土水分と健全部木材含水率との関係  
Fig.13. The moisture content of wood and soil near the damaged position .

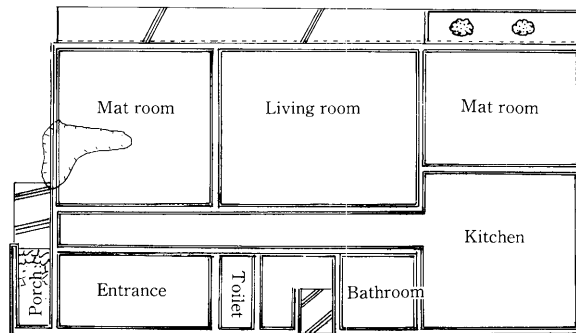
第14図 イドタケ被害を受けた家屋の基礎伏図  
Fig.14. The foundation plan and the details of the floor constitution of the house damaged by *C. puteana* .

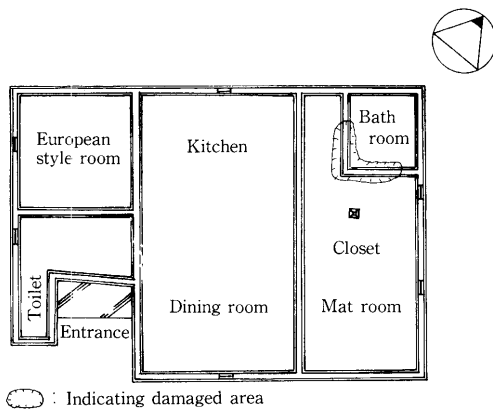
アナタケ属：被害は，土台表面に形成され

第16図 アナタケ属腐朽菌の被害を受けた家屋の基礎伏図  
Fig.16. The foundation plan of the house damaged by *Poria* sp.

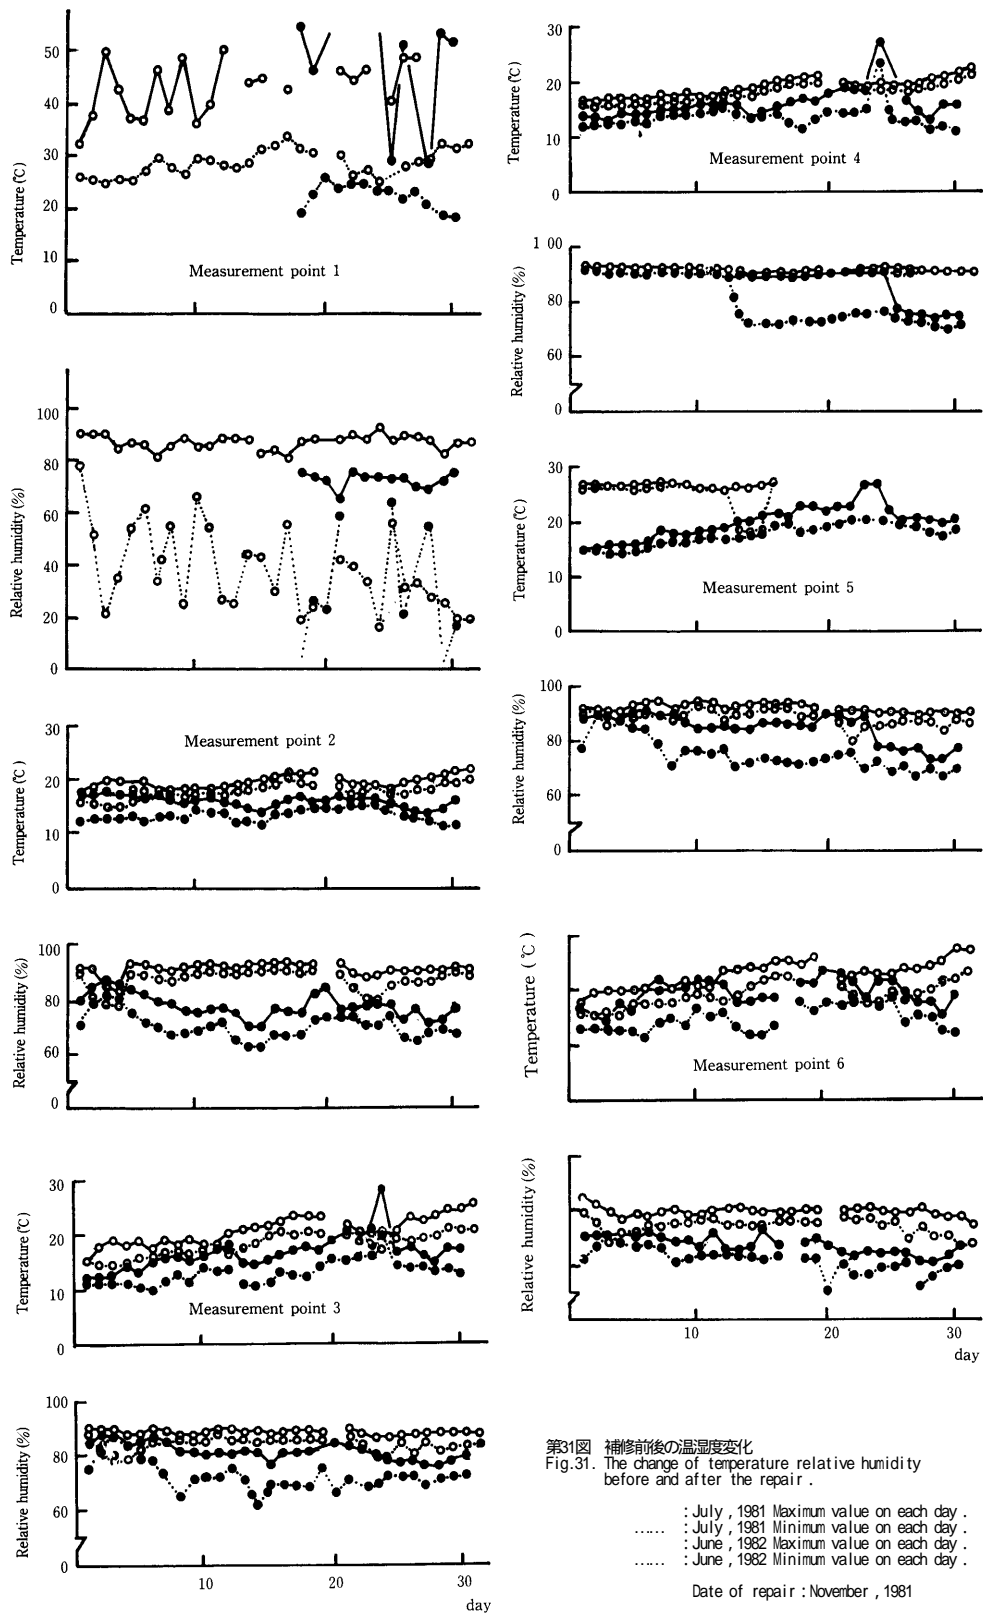
第31図 補修前後の温湿度変化  
 Fig.31. The change of temperature, relative humidity  
 before and after the repair.

—○— : July, 1981 Maximum value on each day .  
 ..... : July, 1981 Minimum value on each day .  
 —●— : June, 1982 Maximum value on each day .  
 ..... : June, 1982 Minimum value on each day .

Date of repair : November, 1981

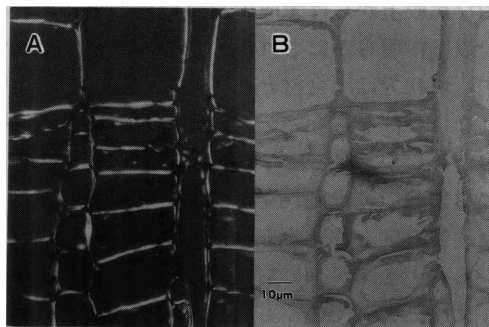
OM (通常光及び直交ニコル下観察) によってナミダタケ腐朽材の木口切片を観察した結果を写真34に示す。この写真は腐朽中期の状態を示すもので、S<sub>2</sub>層でのクラック形成という特徴が認められる。また、接線壁でのクラック形成は半径壁のそれより早くあらわれる。OM観察では bore holeは認められず、細胞壁の形態がほとんど変化しないうちにS<sub>3</sub>層での複屈折が消失する。この際、半径壁での消失が早く進むようである。こうした状態の変化は、オオ

写真 34 ナミダタケ腐朽材の光学顕微鏡写真、通常光及び直交ニコル下

Photo.34. Optical micrographs of wood decayed by *S. lacrymans*. A: Polarized-light micrographs. B: Shows the collapse in many tracheids.

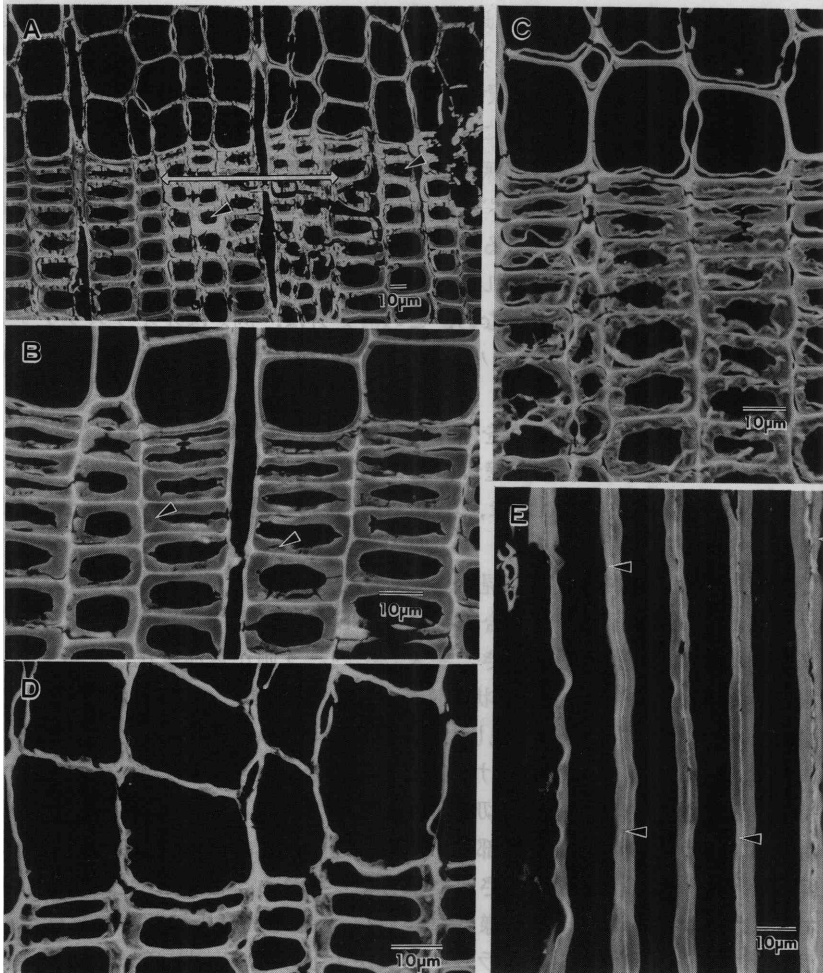
写真35では低倍率で観察した木口面を示す。一部に切片作成時のartifactも認められるが、腐朽の進行状態は不均一であり、細胞壁が赤変しcollapseを形成した部分(◀)からほぼ健全状態の部分までが含まれている。これは、菌糸の存在状態と関連しており、内こうに菌糸(▶)が多い細胞ほど腐朽が進行しているが、クラックがあらわれる前に内こう側が赤変する。

高倍率で腐朽の初期から終期までを見ると(写真35-B~D)、初期に接線壁のS<sub>3</sub>層側から小さいクラックが入り、半径壁では複合細胞間層とS<sub>2</sub>層との間で剥離が生じている。これらのクラックと剥離はやがて連結していき、主として内こう側から赤変化が進行する。

その過程でS<sub>2</sub>層の内部でもスポット状の赤変化(▶)が起り、これらは互いに拡大(写真35-C)して終期には細胞間層だけを残した状態(写真35-D)となる。なお、S<sub>3</sub>層の複屈折が早く消失することは、腐朽初期における内こう側の赤変がきわめて早くあらわれることによって支持される。腐朽中期の柱目面切片(写真35-E)を見ると、赤変は繊維方向に対して不均一に現われ、しかも変化している部分の深度に違いが認められる。これは、菌糸からの酵素拡散範囲が不均一で、しかも限定された部分でなされることを暗示している。以上の変化は、オオウズラタケでもおおよそ同様に進行する。ただし、腐朽初期の状態を比較すると、オオウズラタケでは内こう側からのクラック形成が主としてコーナー部分に認められる(写真36)。

写真 35 ナミダタケ腐朽材の蛍光顕微鏡写真 A: 腐朽程度は不均一である B: 腐朽初期に S<sub>2</sub> 層の赤変 (▶) が認められる C: 腐朽中期の S<sub>2</sub> 層全体の赤変と collapse の形成 D: 腐朽末期の細胞壁の赤変 E: 柁目切片での赤変 (▶) 状態、スポット状の赤変が認められる

Photo.35. Fluorescent micrographs of wood decayed by *S. lacrymans*. A: Extensive observation showing the irregular degradation of cell walls (the region of ( )) with many hyphae in cell lumina (▶). B: The early stage of decay showing collapse in many tracheids and red discoloration spots in the S<sub>2</sub> layer (▶). C: Advanced stage of decay. D: Later stage of decay showing a retained compound middle-lamella. E: Tangential section of tracheids showing red discoloration zones in cell walls (▶).

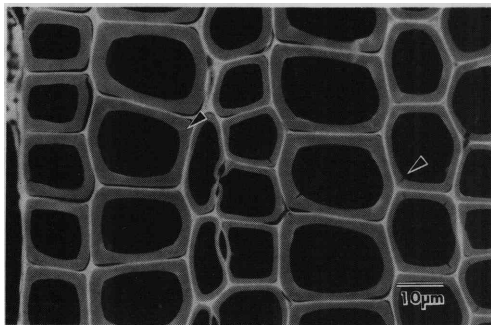
写真 36 オオウズラタケ腐朽材の蛍光顕微鏡写真、腐朽初期の状態、コーナー部分のクラック (▶) が認められる

Photo.36. Fluorescent micrographs of wood decayed by *T. palustris* showing cracks in cell corners (▶)

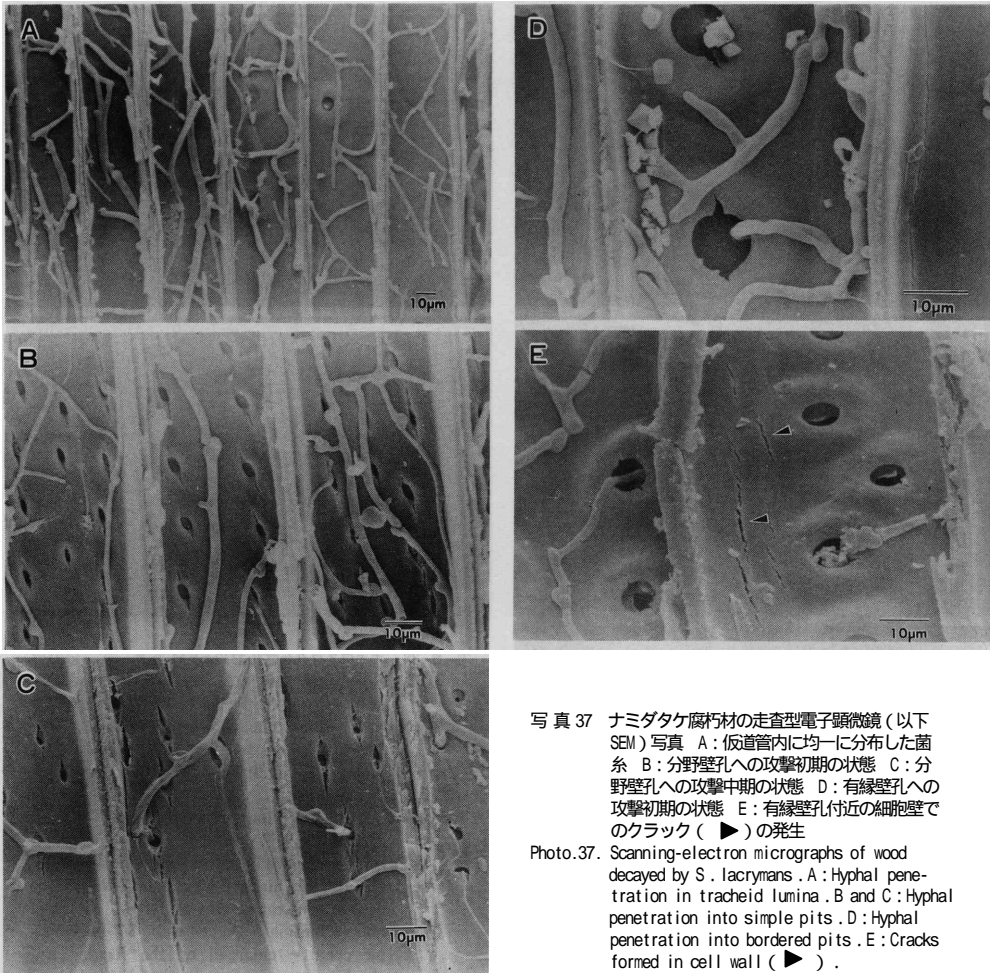
SEMによる広範囲の観察(写真37-A)で、ナミダタケ菌糸は仮道管内こうに腐朽初期から優先的に分布しているが、Wilcox<sup>75)</sup>が報告したのと同様に、放射組織には菌糸の存在があまり認められなかった。また、腐朽材中に存在する菌糸の直径は大きいもので3.6~4.5μm、小さいもので1.8μm程度と多岐にわたっていた。菌糸は全て壁孔を介して細胞から細胞へと移動しているが、この際壁孔周辺の壁にクラックを生じさせる。仮道管と放射組織との間の分野壁孔では写真37-B,Cに見られるようにS<sub>2</sub>層マイクロフィブリルの配向方向にそってクラックが拡大していく。これは最終的には連結して細胞壁の大きなクラックとなり、これが木口切片で見られた内こうからのクラックとなる。仮道管同士の間にある有縁壁孔では(写真37-D)、壁孔縁からクラックを生じてこれが拡大し、最終的には壁のクラックへと発展する。また、壁孔とはべつに存在する壁のクラック(写真37-E)が認められた。

写真 37 ナミダケ腐朽材の走査型電子顕微鏡（以下 SEM）写真 A：仮道管内に均一に分布した菌糸 B：分野壁孔への攻撃初期の状態 C：分野壁孔への攻撃中期の状態 D：有縁壁孔への攻撃初期の状態 E：有縁壁孔付近の細胞壁でのクラック（▶）の発生

Photo.37. Scanning-electron micrographs of wood decayed by *S. lacrymans*. A: Hyphal penetration in tracheid lumina. B and C: Hyphal penetration into simple pits. D: Hyphal penetration into bordered pits. E: Cracks formed in cell wall (▶).

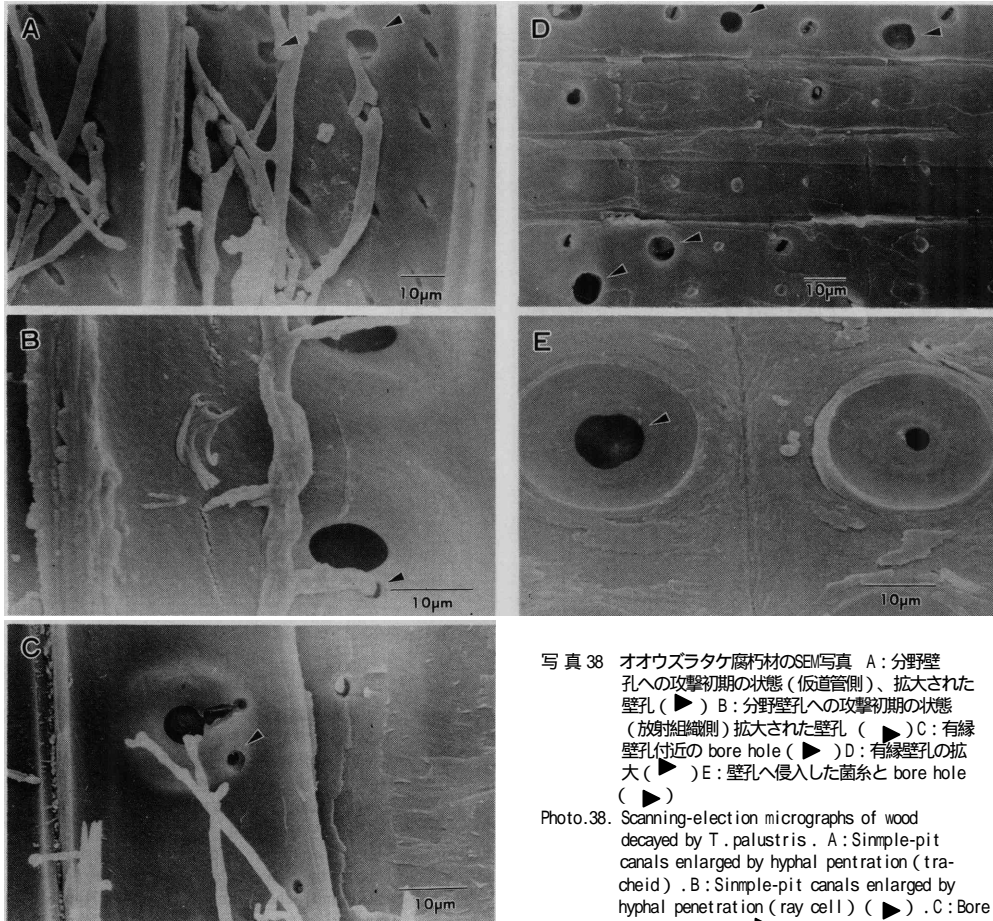
オオウズラタケでの観察の結果を写真 38 A - E に示す。ナミダケ腐朽材同様に分野壁孔の変化の状態を示したが、違いは明瞭である。すなわち、仮道管側での壁孔も、放射組織側の壁孔も共に同心円状に孔口が拡大されている。そして、OM 的には認められなかった微少な bore hole が存在し、しかも bore hole は壁孔のすぐ近くや壁孔縁にまで認められる。また、有縁壁孔の孔口はごく一部にナミダケと同様のクラック拡大様式をとる部分もあるが、トールの分解から壁孔縁の拡大へとやはり同心円状に進行する。こうした点はナミダケと全く異なるものである。木口切片で内こう側からのクラックがあまり認められなかったのは、こうした bore hole 形成能力や壁孔の同心円状の分解能力によるためであり、酵素作用が  $S_2$  層のマイクロフィブリル配向方向等に拘束されないためであると推察できる。今川ら<sup>76)</sup>が観察した広葉樹材での erosion 現象は認められなかった。

写真 38 オオウズラタケ腐朽材のSEM写真 A: 分野壁孔への攻撃初期の状態(仮道管側)、拡大された壁孔(▶) B: 分野壁孔への攻撃初期の状態(放射組織側)拡大された壁孔(▶) C: 有縁壁孔付近の bore hole(▶) D: 有縁壁孔の拡大(▶) E: 壁孔へ侵入した菌糸と bore hole(▶)

Photo.38. Scanning-electron micrographs of wood decayed by *T. palustris*. A: Simple-pit canals enlarged by hyphal penetration (tracheid). B: Simple-pit canals enlarged by hyphal penetration (ray cell) (▶). C: Bore hole formation (▶) in cell wall. D: Bordered-pit canal (▶) enlarged by the fungi. E: Hyphal penetration into bordered pit and bore hole (▶).

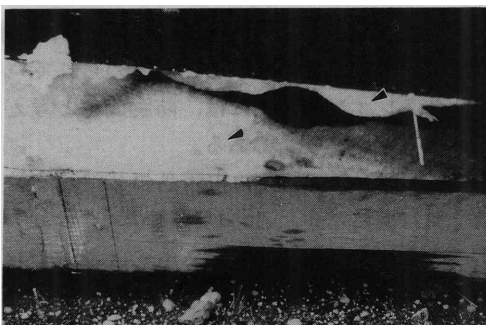
採取されたクレオソート油塗布材は、写真40に示すように表面に菌系生長が著しく、肉眼的に腐朽の認められるものである。この材の表面菌系を除去した後、クレオソート油の浸透している部分を薄く削りとり、小型のボールミルで200メッシュパスの木粉とした。この約5mgを試料として、加熱温度を300℃、加熱時間3分の条件でクレオソート油成分を揮散させた。これを日立063型ガスクロマトグラフィーに導入してクロマトグラムを得た。用いた熱分解装置は日立

写真40 クレオソート塗布材上の菌系生長 (▲)  
Photo.40. Hyphal growth (▲) on the creosoted sill.

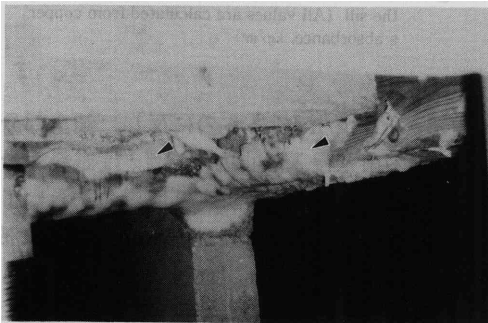
材表面がほとんどナミダタケ菌糸に被覆されたカラマツ CCA ( JIS K 1554 1号 ) 処理土台 ( 写真41 ) , 及び菌糸生長は顕著でないが、内部腐朽の認められるエゾマツCCA ( JIS K 1554 2号 ) 処理土台 ( 写真42 ) を供試した。これらの試料は、それぞれ第44図に示す形状のものである。すなわち、CCA加圧注入処理時の木口は左端の継手部分であり、大引との継手部分

写真 41 CCA加圧注入カラマツ土台上的菌糸生長 ( 黒い矢印 )  
Photo.41. Hyphal growth ( 黒い矢印 ) on the CCA-treated sill  
made from Karamatsu .

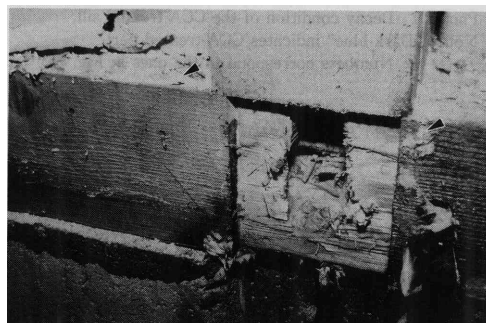
写真 42 CCA加圧注入エゾマツ土台上的菌糸生長 ( 黒い矢印 )  
Photo.42. Hyphal growth ( 黒い矢印 ) on the CCA-treated sill  
made from Ezomatsu

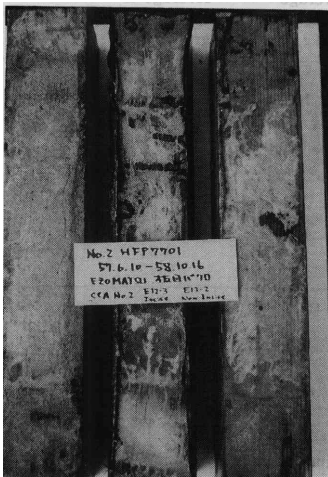
CCA 処理面での菌糸生長量を第 25 表に示す。この表では暴露対象とした面積に対して菌糸生長の認められた面積割合を示したが、処理面でもほとんどの場合菌糸生長が認められる(写真 44, 45)。特に土壌表面に近い部分での生長がコントロールと大差ない。ただし、暴露面全体で見ると若干の菌糸生長抑制効果が見られる。CCA 成分のうち、銅化合物は SH 基阻害効果<sup>102)</sup>によって防腐効力を発揮すると考えられており、菌体の呼吸阻害を起すので、菌糸の生存を不可能にする。ところが酸性培地でシュウ酸を蓄積する褐色腐朽菌<sup>103)</sup>では、菌糸への銅化合物の取込みがないと考えられている。ナミダタケでもこうしたことが十分考えられ、本試験のように pH 5.5 の土壌を培地として用いた場合 CCA 処理材上での菌糸生長が可能であ

写真 44 ナミダタケへの板目面暴露土台、中央が無処理、両側が CCA 処理  
Photo.44. The sill exposed to *S. lacrymans* on the tangential surface.  
Note : Center ; control , both side ; CCA-treated ones .

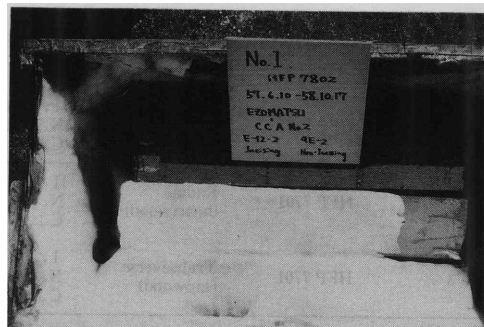
写真 45 ナミダタケへの柁目面暴露土台、中央が無処理、上下が CCA 処理  
Photo.45. The sill exposed to *S. lacrymans* on the radial surface.  
Note : center ; control , the upper and the lower ; CCA-treated ones .

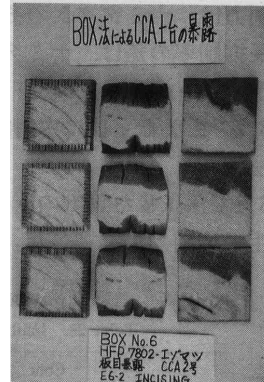
吸収量 浸潤長の測定結果を第26表に示す。この表で「腐朽」は肉眼的に判断した結果を示したが、処理材の場合は全て内部の腐朽である。これに対して、コントロールの場合は材表面からの腐朽が著しい。その様子を写真46に示す。浸潤長はインサイジング材で大となる傾向にあるが、吸収量は必ずしもこの値とは比例的にならない。ただし、一部の木口面暴露の場合を除き、いずれの場合でも表面から深さ1mmまでの吸収量は約9kg/m<sup>3</sup>以上であり、これらが板目、柁目面からの菌糸侵入を防いだことが明らかである。これはインサイジングの有無とは関連していない。木口部分では、内部への菌糸侵入が明らかであり、腐朽も認められた。この腐朽は木口割れからのものであることが容易に推定できるので、木口部分への処理は割れ深さを考慮して行なわねばならないことが示唆された。もちろん、このような場合でも腐朽による比重の減少はコントロールと比較して極めて小さく、十分な防腐性能が付与されていることが明らかである。

写真 46 暴露された土台の腐朽状態 (左側: インサイジング-CCA 処理 中央: 無処理 右側: CCA 処理)  
Photo.46. Decay condition of the sill exposed to *S. lacrymans*.  
Note: center; control, left; incised-CCA-treated, right; CCA-treated.
