## Ⅱ. 1. 4 木造住宅の腐朽した柱脚接合部を対象とした補強効果評価手法に関する研究

平成 23～24 年度 一般共同研究  
耐久・構造 G, 京都大学, 住友林業筑波研究所

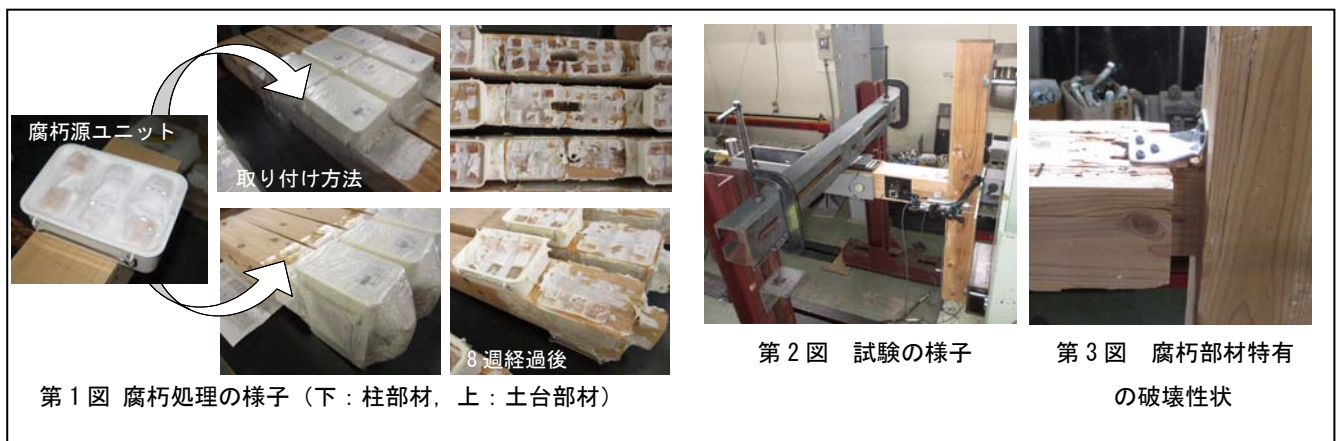
試験は、柱-土台接合部を対象とした。プレカスト工場で一般的に採用されている形状の短ほぞ加工が施されたスギの柱、土台の別に、その接合部周囲のみが腐朽するように、あらかじめ腐朽菌（オオウズラタケ）を培養したプラスチック容器（腐朽源ユニット、第 1 図）を接触させ、これを梱包用ビニー

ルシートでラップし、ポリプロピレンテープで封印して、恒温恒湿室（温度 26℃・相対湿度 90%）にて腐朽処理した。処理期間は 4, 8 週の 2 条件とした。処理期間に達したものから、菌糸を取り除き、実験室内で十分に乾かしてから、ビス止めタイプの補強金物を取り付けて、引張強度試験に供した（第 2 図）。

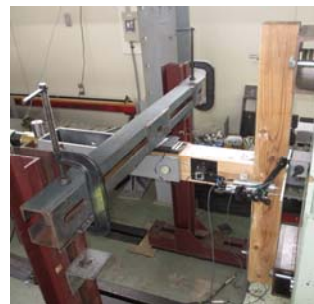
健全な柱、土台にこの金物を取り付けた場合の破壊形態は、金物の変形した後に土台側のビス止め部周囲の木材が割裂するか、土台側のビスが引き抜けるかであった。一方、腐朽した試験体においては、金物の変形することなく、土台側の部材が割裂したものが多かった。柱端部の腐朽が激しかったものは部材のビスの保持力が不足し、ホゾ自体が脱落する破壊が起こった（第 3 図）。このように、健全状態で想定されない破壊形態が看取されたことから、この金物の適用限界を設定する際には、破壊形態の違いを反映させて判断しなくてはならないと考える。
