# CLTモデル実験棟壁パネルの塗膜劣化と早期補修の効果

性能部 保存グループ 伊佐治 信一

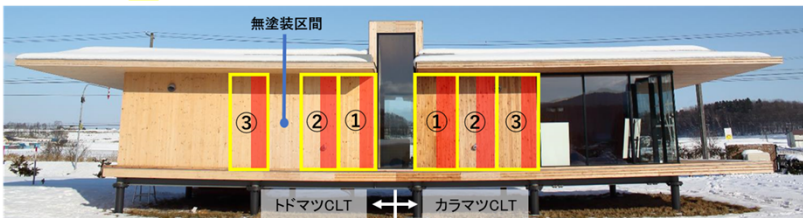
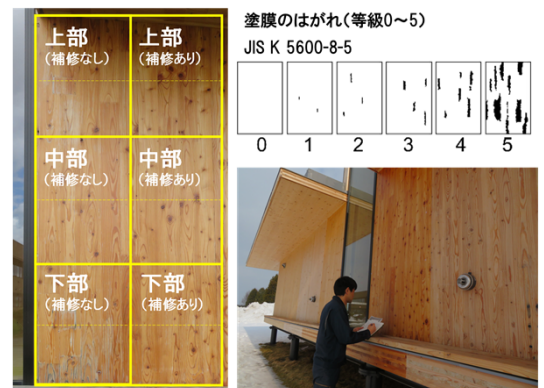
図1 CLT壁パネルの塗装（左図）と目視評価の概要（右図）

試験には、林産試験場内に建設されたCLTモデル実験棟（2019年、国土交通省の建築物先導事業により建設）の南西面のトドマツ、カラムツのCLT壁パネルを使用しました。塗料には、市販の外部用透明塗料を3種類用いました（図1）。塗料は、性能面ではなく、劣化の進行がそれぞれ異なることを想定して選択しました。これらの塗装は、塗装業者によって、2019年6～7月に行われました。

塗装面の変化は、目視評価により行いました。各塗装区間を12分割し（図1 右図）、JIS K 5600-8-5に記載されている劣化の等級表<sup>2)</sup>を用いて、塗膜のはがれの程度を数値化しました。また、各塗装区間の一部を切り取り、顕微鏡を用いて塗膜の厚さ<sup>3)</sup>を計測しました。

| | 塗料の種類 | 塗膜の形態 | EN 927-1による塗膜厚さの分類 <sup>1)</sup> |
| 塗料① | 溶剤系ウレタン樹脂 | 造膜 | Medium (20～60 $\mu$ m) |
| 塗料② | 水性アクリル樹脂 | 造膜 | Medium (20～60 $\mu$ m) |
| 塗料③ <sup>2)</sup> | 水性アクリル樹脂 | 低塗膜 | Low (5～20 $\mu$ m) |

塗装面の目視評価は、測定が可能となった2019年8月を基準月として測定を開始しました。9ヵ月経過後には（2020年5月）、部分的なカビ汚染、変色、塗膜の割れ、目離れといった軽微な劣化が観察されはじめたことから（写真1）、一度目の補修（研磨と再塗装）を行いました（写真2）。その後も定期的に目視評価を継続し、34ヵ月経過後（2022年7月）には、雨掛かりが多い部位を中心に劣化が進行してきたことから、二度目の補修（剥離剤、高圧洗浄水処理、研磨、再塗装）を行いました（写真2）。補修は各塗装区間の右側半面としました（図1 右図）。
