平成 30 年 10 月 2 日
国立研究開発法人建築研究所
国土交通省国土技術政策総合研究所
北海道立総合研究機構建築研究本部

平成 30 年北海道胆振東部地震による建築物の被害に関する調査結果

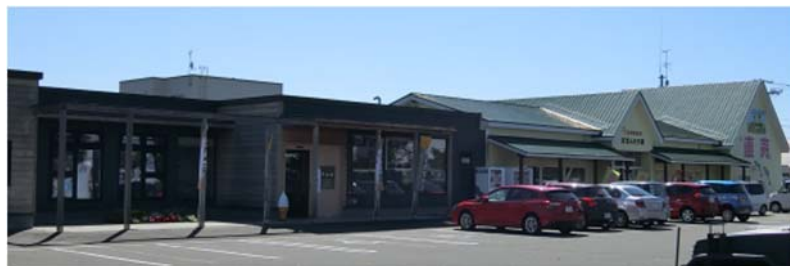
(c) 地震計と同一敷地内に建ち、外観上無被害と見られる平屋の店舗

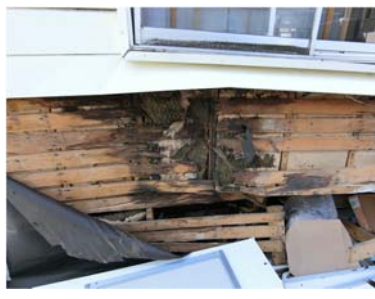
(e) 開口下部のモルタル下地板の腐朽

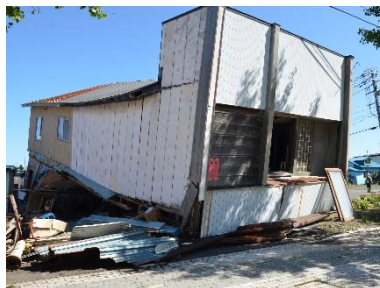
(b) 2階が東側へ倒れた正面部分

写真 5.1.9 建築物 8 の被害状況

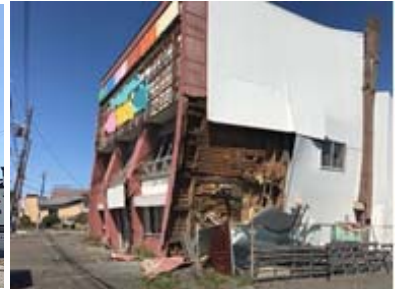
(c) 側面、壁の崩落

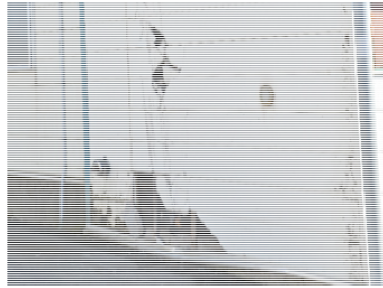
(d) 煙突衝突痕の残る近接建築物

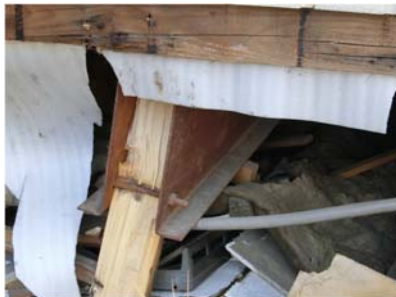
(d) 2階床を支持する鋼材

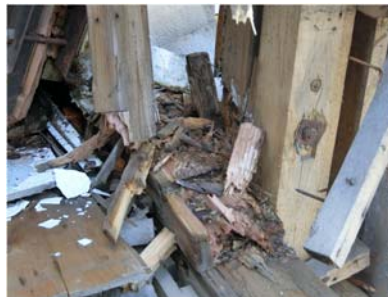
(e) 柱脚部の腐朽

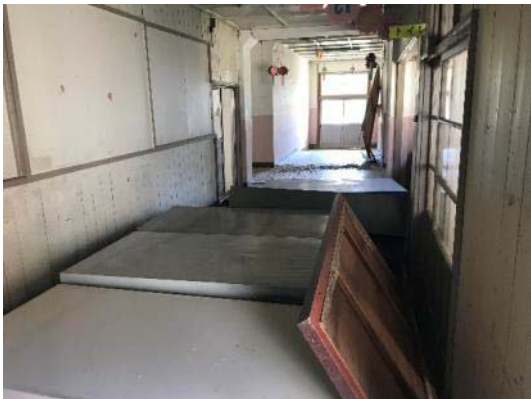
(a) 渡り廊下内部の家具等の転倒

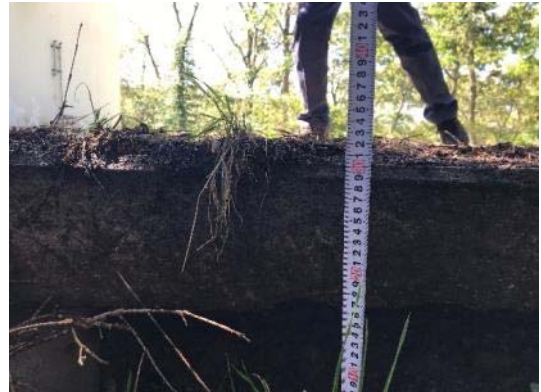
旧小学校の校舎 A は、鉄筋コンクリート（RC）による柱梁フレームが軽量コンクリートブロックによって充填された壁を有する構造（写真 5.2.4(c)）の平屋建てであり、小屋組は木造であったが、平成 16 年に閉校後も何らかの施設として供用されていたようであるが露出していた部分は腐朽していた（写真 5.2.4(d)）。増築したと推測される建築物の西側部分が地割れに伴い引き裂かれていた（写真 5.2.4）。裏側には廊下で接続された体育館（写真 5.2.5）があり、（今回の地震による被害かどうかは不明であるが）控え壁の下見板の脱落（写真 5.2.5(c)）、上部構造の基礎からの水平移動（写真 5.2.5(d)）のほか、残留変形も確認され、接続する渡り廊下の内部では家具等が転倒（写真 5.2.6(a)）し、体育館内部でも装飾品などが散乱していた（写真 5.2.6(b)）。また、地割れにより校舎 A の南側で最大約 10 cm の高低差（写真 5.2.7）、校舎 A の北側で約 30 cm（写真 5.2.8）の高低差が生じていた。

写真 5.2.8 旧小学校の校舎 A の北側の地割れ

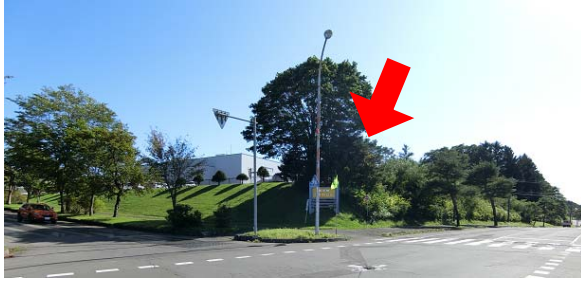
図 5.3.1 に地震計の設置場所を示す。K-NET 早来(北進) (写真 5.3.1, 5.3.2) は周囲より十数メートル高い丘又は造成地 (写真 5.3.3) の上の早来町民センター敷地内に設置されていた。早来町民センター庁舎も避難所として供用されており、特に被害等は見受けられなかった(写真 5.3.4)ものの、周辺のアスファルト舗装に今回の地震による被害と見られる亀裂が入っていたり (写真 5.3.5)、外部擁壁の仕上煉瓦が崩れたり (写真 5.3.6) していた。なお、早来町民センターが建つ丘又は造成地の崖下の住宅には被害は見受けられなかった。

写真 5.3.3 早来町民センターが建つ丘又は造成地 (矢印の辺りに地震計がある)

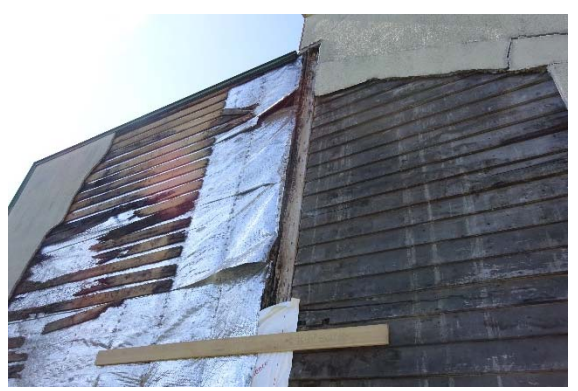
建築物 17 の木造モルタル 2 階建て店舗併用住宅(写真 5.3.21)では、外壁ラスモルタルが大きく崩落しているのを確認したが、その柱及び外壁下地板には腐朽と蟻害(写真 5.3.22)が見受けられた。1 階前面に耐力要素がないように見受けられる木造モルタル 2 階建て建築物は多数あり(写真 5.3.23、写真 5.3.25)、建築物 18 のように残留変形がなくてもラスモルタルのひび割れの発生している例(写真 5.3.24)や、建築物 19 のように、店舗併用住宅が建ち並ぶ中で 1 棟だけ躯体や壁下地の激しい腐朽(写真 5.3.26)のために残留変形が生じたことが疑われる例(写真 5.3.27)も確認された。

写真 5.3.22 写真 5.3.21 の壁面(柱・壁の腐朽)

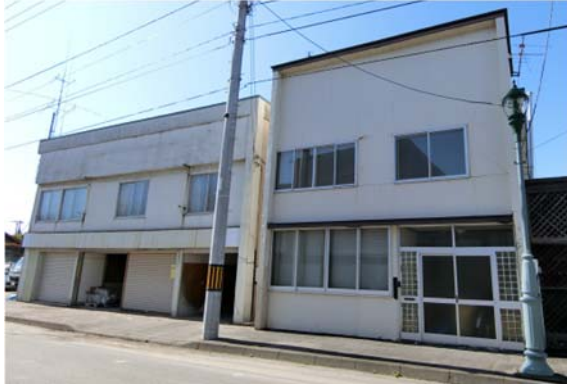
写真 5.3.23 間口に壁の無い木造モルタル 2 階建て

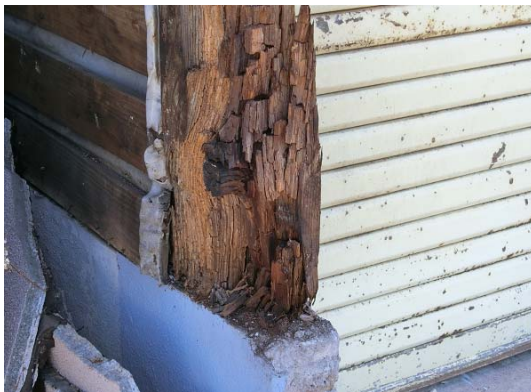
写真 5.3.26 写真 5.3.25 の柱脚の激しい腐朽

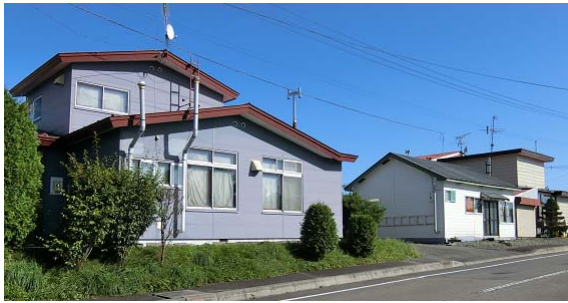
写真 5.3.39 外見上無被害に見受けられる住宅

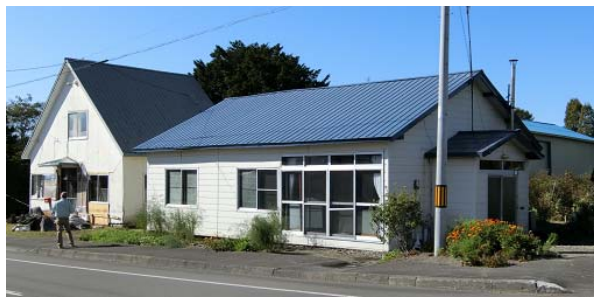
写真 5.3.40 外見上無被害に見受けられる住宅
