第55回試錐研究会

講演資料集

第 55 回試錐研究会プログラム

熊本地震 水井戸被害調査

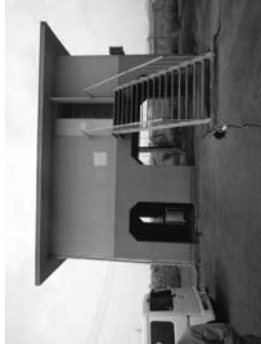
N10号井の被害状況

建屋が右側へ傾いた
(自噴防止の為、2階建)
