北海道胆振東部地震に伴い発生した地盤災害について～その 1 札幌市東区および北区 Ground deformation induced by the earthquake, Part I -around Higashi-ku and Kita-ku, Sapporo City

Keywords: the 2018 Hokkaido Eastern Iburi Earthquake, ground deformation, sapporo city, sand boiling, ground disaster around urban area

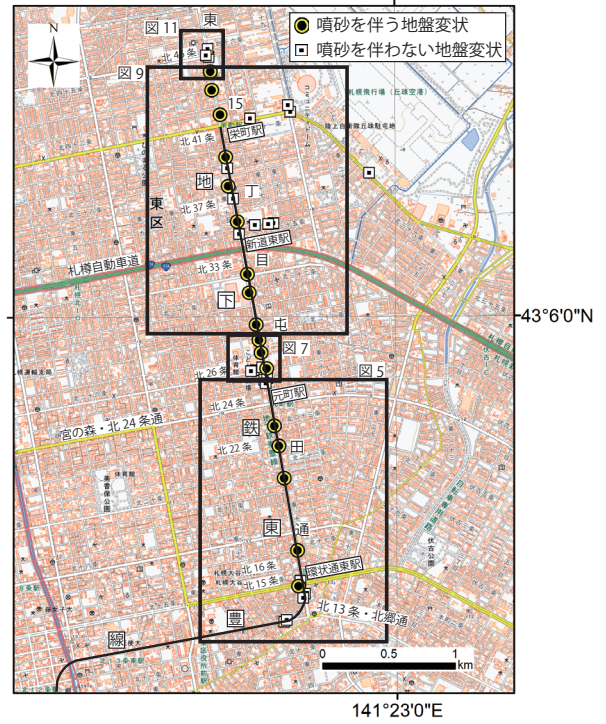
図4 札幌市東区の地盤変状分布(背景図は国土地理院地図を使用).
Fig. 4 Detailed distribution of surface rupture around higashi-ku, Sapporo city. Topographic map was taken from "chiri-in Chizu"(Geographic Information Authority of Japan).

軽微な地盤変状が各地で認められるが, 特に東15丁目屯田通付近では, 一部に噴砂を伴う路面陥没, 構造物の傾斜や埋設物の抜け上がりが多数発生した(図4)。

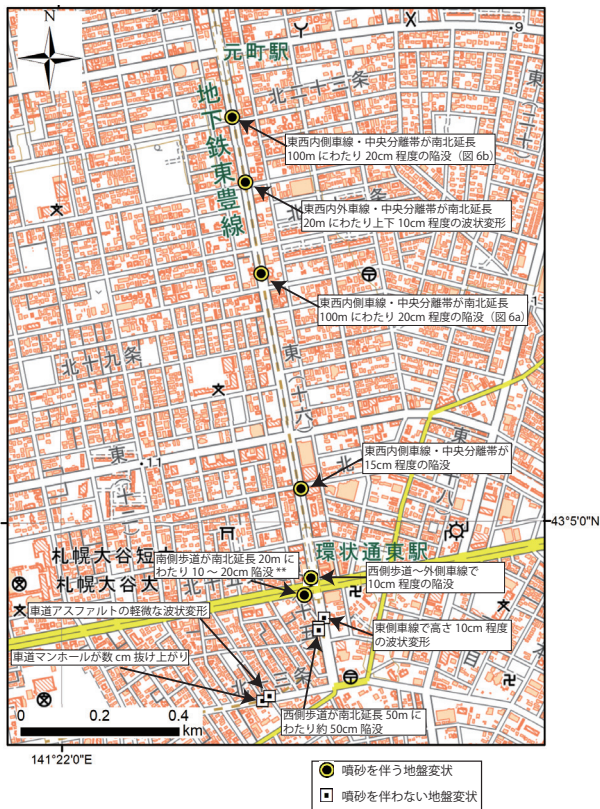
図5 東区北13条～北24条にかけての地盤変状分布（背景図は国土地理院地図を使用）。**は地盤工学会北海道支部による現地調査³⁾も参考として修復前の変状状況を把握。

この区間では, 変状は東15丁目屯田通に沿って南北に分布しているが, 北14条～北13条(南端部)では北13条・北郷通に沿ってやや西にずれた場所に現れている(図5)。地下鉄東豊線のルートは環状通東駅～栄町駅間では東15丁目屯田通に沿って南北, 環状通東駅と東区役所駅間では東西に延びており, 変状発生箇所は東豊線のルートに一致する。

この区間における地盤変状は比較的軽微だが, 北側ほど変状の規模が大きくなる傾向がある。変状域南端付近の北13条東13丁目では, 車道・歩道のアスファルトに軽微な波状変形やマンホールの抜け上がりが現れた。垂直変位量は数cm程度である。北14条東15丁目では, 東15丁目屯田通に隣接する歩道に南北方向に延べ50mにわたり陥没が生じていた。歩道中央部から車道にむけて陥没量が大きくなり, 車道・歩道の境界で陥没量は最大50cm程度に達していた。ただし, 車道側では軽微な波状変形が現れている程度であり, 変状は顕著ではなかった。北16条東15丁目では, 中央分離帯～西側車線に噴砂を伴う陥没が生じていた。陥没量は中央分離帯に向かって大きくなり, 最大15cm前後であった。北20条東15丁目でも中央分離帯および内側車線でマンホール抜け上がりと噴砂を伴う陥没が生じている。ここでは, 周辺の歩道(変状はほとんど認められない)から中央分離帯に

近いほど陥没量が大きくなり、変状は南北約100m、陥没量は最大20cmと推定される。この陥没には、茶灰色で砂質な噴砂を伴う（図6a）。北22条東15丁目、北23条東15丁目（図6b）でも、同様に中央分離帯および東西内側車線に噴砂を伴う垂直20cm程度の陥没が生じていた。ここでの噴砂は、札幌市清田区で見られた粗粒な火山灰質のものとは異なり、やや下水様の臭気を伴う黄白色細粒な泥水状であった。この区間では、地盤変状があまり連続的に現れないこと、車道と歩道で変状の状況が一致しないことが特徴であった。

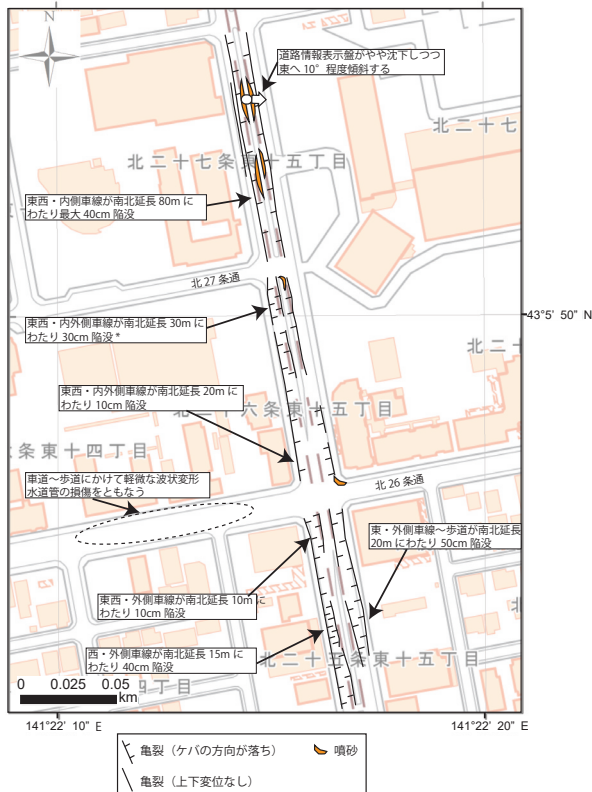
図7 東区北25条～北28条にかけての地盤変状分布（背景図は国土地理院地図を使用）

東15丁目屯田通のうち、最も地盤変状が顕著だった地域の一つである（図7；図8a）。この区間でも変状は東15丁目屯田通に沿って南北に分布しているが、北26条通との交差点を境に、北側と南側で変状の様相が異なっている（図7）。北26条通沿いではやや西側でも数カ所で軽微な変状が認められる。

北26条通との交差点より南側では、車道に南北方向の陥没が生じている。陥没量は20～50cmに達するが、片側2車線のうち外側車線～歩道の車線側の幅1mにかけて陥没量が大きく、隣接する歩道や内側車線での陥没は顕著ではない。北26条通との交差点から北27条にかけては、車道と

歩道の境界から内側全体が10～30cm程度陥没している（図8b）。一方、北27条通より北側では、中央分離帯を含む内側車線で、南北延長80mにわたって顕著な陥没を伴う波状変形が発生した。陥没量は20～40cm前後で、中央分離帯付近での陥没が顕著であり、道路情報標示盤が大きく傾動していた（図8a）。ここでも陥没部には黄白色細粒な泥水状の噴砂が堆積していた。他の区間に比べ噴砂が比較的目立つこと、変状の規模が大きいかにも関わらず歩道部分での変状が少ないことが特徴である。

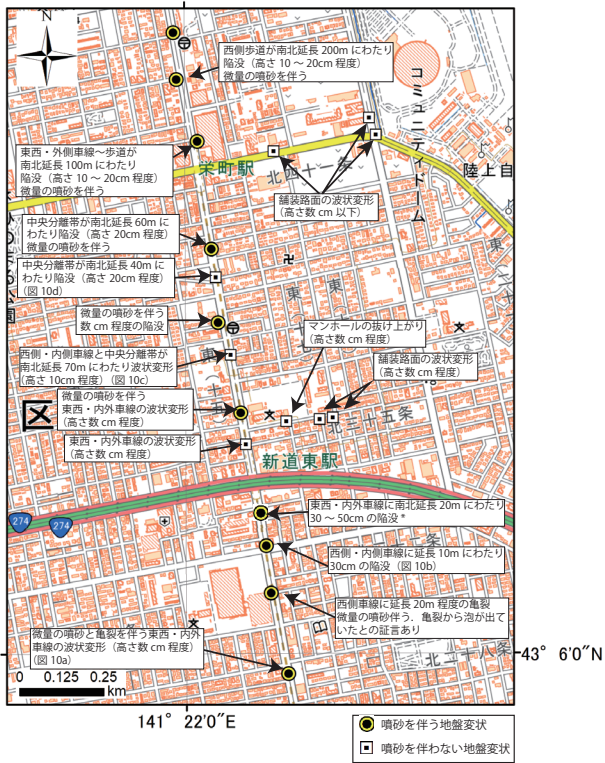
図9 東区北 29 条～北 44 条にかけての地盤変状分布 (背景図は国土地理院地図を使用)

全域で開口亀裂や車道路面の波状変形が生じている（図9）。この地域での変状は比較的軽微（北30条付近：図10a）だが、やや顕著な変状が北33条（図10b）、北37条～39条（図10c・図10d）にかけて認められる。北33条では西側の内側車線で30cm程度の陥没が発生していた。陥没箇所のアスファルト舗装直下には局所的な空洞が生じている。北37条では西側の内側車線～中央分離帯にかけて、南北方向に延長70mにわたり高さ10cmの波状変形および陥没が生じていた（図10c）。北39条でも中央分離帯付近が南北延長40mにわたり20cm程度陥没している（図10d）。北41条以北では歩道～外側車線に変状が目立っていた。南北方向に延長100～200mにわたり、微量の噴砂を伴いつつ10～20cm（車道側が深い）陥没している事例が多い。その他、北35条東17～18丁目、北41条東17～19丁目では軽微なマンホール抜けあがり、路面の波状変形が発生

していた。この区間では、北37条～39条では車線内側および中央分離帯に、41条～43条にかけては歩道～外側車線に変状が現れる傾向があり、区間による変状発生位置の違いが比較的明瞭である。

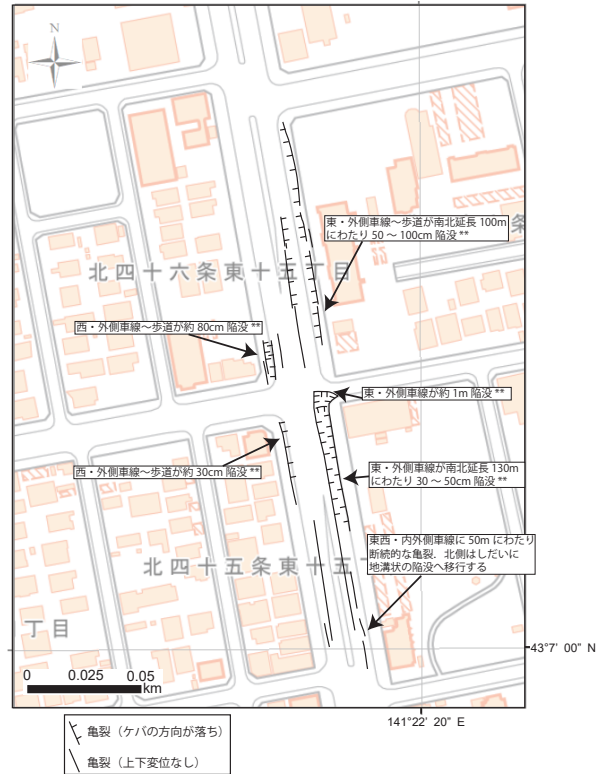
図 11 東区北 45 条～北 47 条にかけての地盤変状分布 (背景図は国土地理院地図を使用). ** は地盤工学会北海道支部による現地調査³⁾も参考として修復前の変状状況を把握.

ここは東15丁目屯田通において、北25条～北28条とならんで地盤変状が顕著だった区域である(図11)。変状は北41～北43条区間と同様に外側車線～歩道に集中して発生しているが、陥没の規模が明らかに大きい。北45条東16丁目では南北延長100m、交差点を挟んで北46条東15丁目では南北延長10m、さらにその北側、北46条～北47条西16丁目でも南北延長50mにおよぶ陥没が生じている。いずれも外側車線～歩道の車道側幅1m前後に及ぶ陥没である。深さは最大60～80cmに達し、アスファルトの下位に伏在する構造体が露出していたり、電柱が傾動・沈下している(図12)。陥没箇所ではアスファルト直下にしばしば深さ数十cm程度の空洞が生じていた。

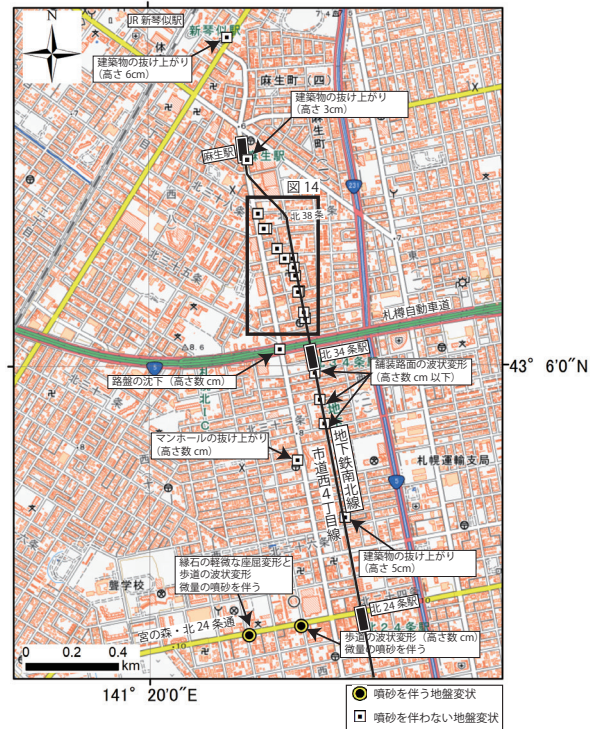
図13 札幌市北区(北24条～麻生)にかけての地盤変状分布(背景図は国土地理院地図を使用)

宮の森・北24条通から麻生地区にかけては、広い範囲に地盤変状が出現した(図13)。特に北35条～麻生にかけては比較的規模の大きな地盤変状が出現している。その他の変状箇所は舗装路面の波状変形や構造物の抜け上がりであり、地盤の沈下量は概ね数cm以下と軽微な場合が多い。

北 37 条より北側では、市道西 4 丁目線に目立った変形は現れていない。一方、やや西側の宅地では、高さ数 cm 程度のマンホール抜けあがりや車道・歩道の波状変形が断続的に表れた。調査時には応急補修が完了していたが、住民聞き取りによれば数 cm 程度の沈下が発生していたようである。地下鉄麻生駅から JR 新琴似駅にかけての区間でも構造物の抜け上がりが数十か所認められたが、この地域は地震前から構造物の抜けあがりが目立っていた地域であり、ほとんどについては胆振東部地震に伴うものかどうかは確認できなかった。図 13 に記載した地点は、ペンキでマーキングないし三角コーンで囲まれた明らかに新しい応急補修が行われていたところで、今回の地震に伴う変状と判断される。

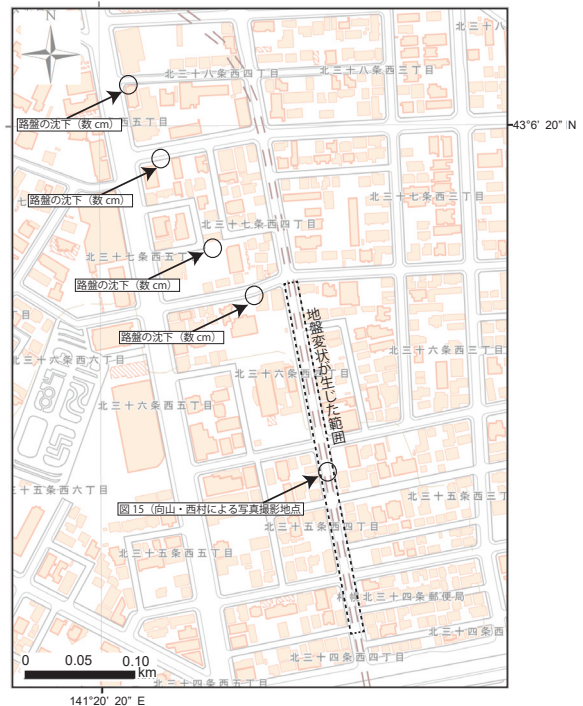
図14 札幌市北区北35条～北38条にかけての地盤変状分布(背景図は国土地理院地図を使用)

北35条西3丁目から北38条西4丁目にかけて、市道西4丁目線に沿って地盤変状が現れた(図14)。ただし、現地調査時(10月5日・10月21日)には修復工事が着手されており、変状の詳細を確認できなかつ

た。この区間について修復前に行われた現地調査¹⁴⁾によれば、北 35 条～北 36 条までは、車線の両側に深さ 10～30cm 程度の波状変形として現れたようである(図 15)。隣接する歩道も波状変形しつつ車道側に傾斜し、マンホールや排水口は周囲の陥没に伴い 10～30cm 程度抜けあがっている。ただし、歩道に隣接した宅地では、変状は認められなかったか極軽微である。住民への聞き取り調査によれば、地震直後には陥没した路面に水が溜まっていたとのことである。噴砂の痕跡は認められなかった。

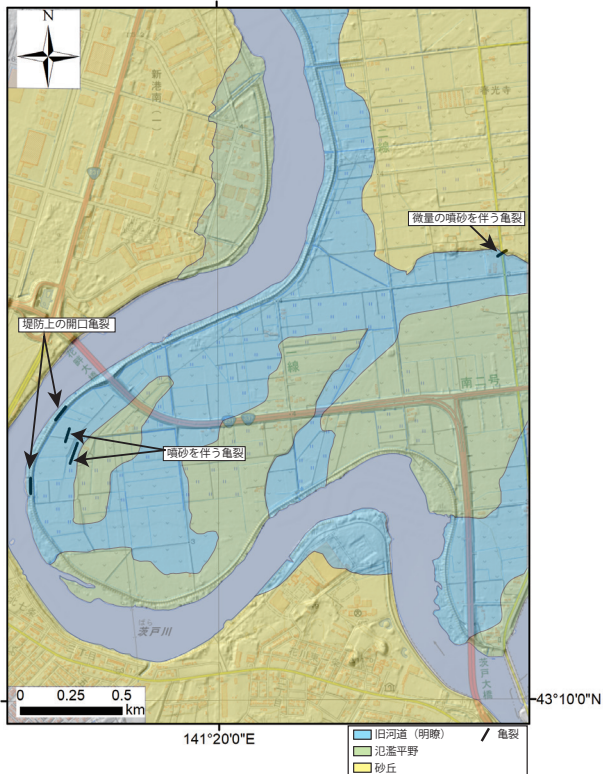
図 18 札幌市北区（茨戸川西方）の地盤変状分布と地形分類図（背景図は国土地理院地図を使用）

茨戸川蛇行部の南西端付近では、旧河道上に位置する農地に幅数 cm の開口亀裂群が出現した(図 18)。亀裂の走向は N10～N15° E であり、断続的に延長 150m 程度現れ、顕著な噴砂を伴っていた(図 17a)。同様の亀裂は真勲別川南岸にも表れている(図 17b)。ここでも旧河道に位置する自然地盤と宅地盛土の境界に沿って幅数 cm、延長 50m 程度の開口亀裂が出現し、やはり噴砂を伴っている。茨戸川の堤防では、堤防の縦断方向に開口亀裂が形成されていた(図 17c)。応急補修が着手されていたため全容は不明だが、開口幅数 cm 程度の軽微な亀裂だったようである。平成 15 年十勝沖地震の際に十勝川下流で発生したような堤体の大規模な崩壊¹⁶⁾は認められなかった。拓北地区では、茨戸川の蛇行部に形成された蛇行洲で軽微な噴砂を伴う陥没が現れた(図 17d)。ここも応急修復がなされていたが、噴砂痕からは

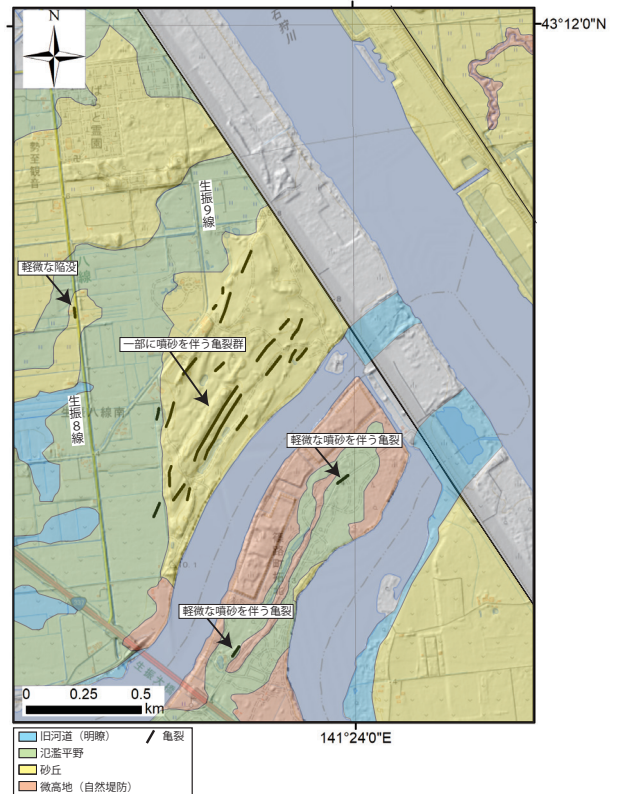
図 19 札幌市北区（茨戸川東方）の地盤変状分布と地形分類図（背景図は国土地理院地図を使用）

生振 8 線～9 線の茨戸川西岸に沿って、紅葉山砂丘の一部である比高数 m 程度の砂丘列の自然地盤に亀裂が現れた(図 19)。現地での立ち入り調査が出来なかったため、周辺からの遠望および GoogleEarth 等の空中写真により大局的な分布を把握した。亀裂は大局的には北東—南西～北北東—南南西の走向を持ち、東西 2 列の亀裂群とその周辺に散在する亀裂から構成されている。2 列の亀裂群では、亀裂群を構成する延長数 m～数十 m の個別の亀裂の走向と亀裂群の全体的な走向は概ね一致し、それぞれ全体として延長約 1km の亀裂群をなしている。亀裂群の少なくとも一部からは、噴砂とみられる茶褐色の流出物が認められる。一部は開口変位を伴っているが詳細は不明である。

茨戸川周辺では、旧河道付近で発生した典型的な地盤液状化に加え、生振7線～9線で地割れを伴う顕著な地盤変状が現れている。この箇所は、紅葉山砂丘の南東部に相当し、陰影起伏図でも石狩湾の海岸線に並行な北東-南西方向の筋状の高まり（砂丘列）が顕著に認められる。亀裂群の位置と地形を比較すると、亀裂群は砂丘列の高まりの間に挟まれた低地にそって分布していることがわかる。砂丘間低地や堤間低地は旧河道や埋立地と同様に液状化リスクが高い微地形であるとみなされ²⁰⁾、1987年千葉県東方沖地震では、九十九里平野において液状化が報告されている²¹⁾。生振7線～9線での地盤変状についても砂丘間低地堆積物の液状化により発生した可能性がある。

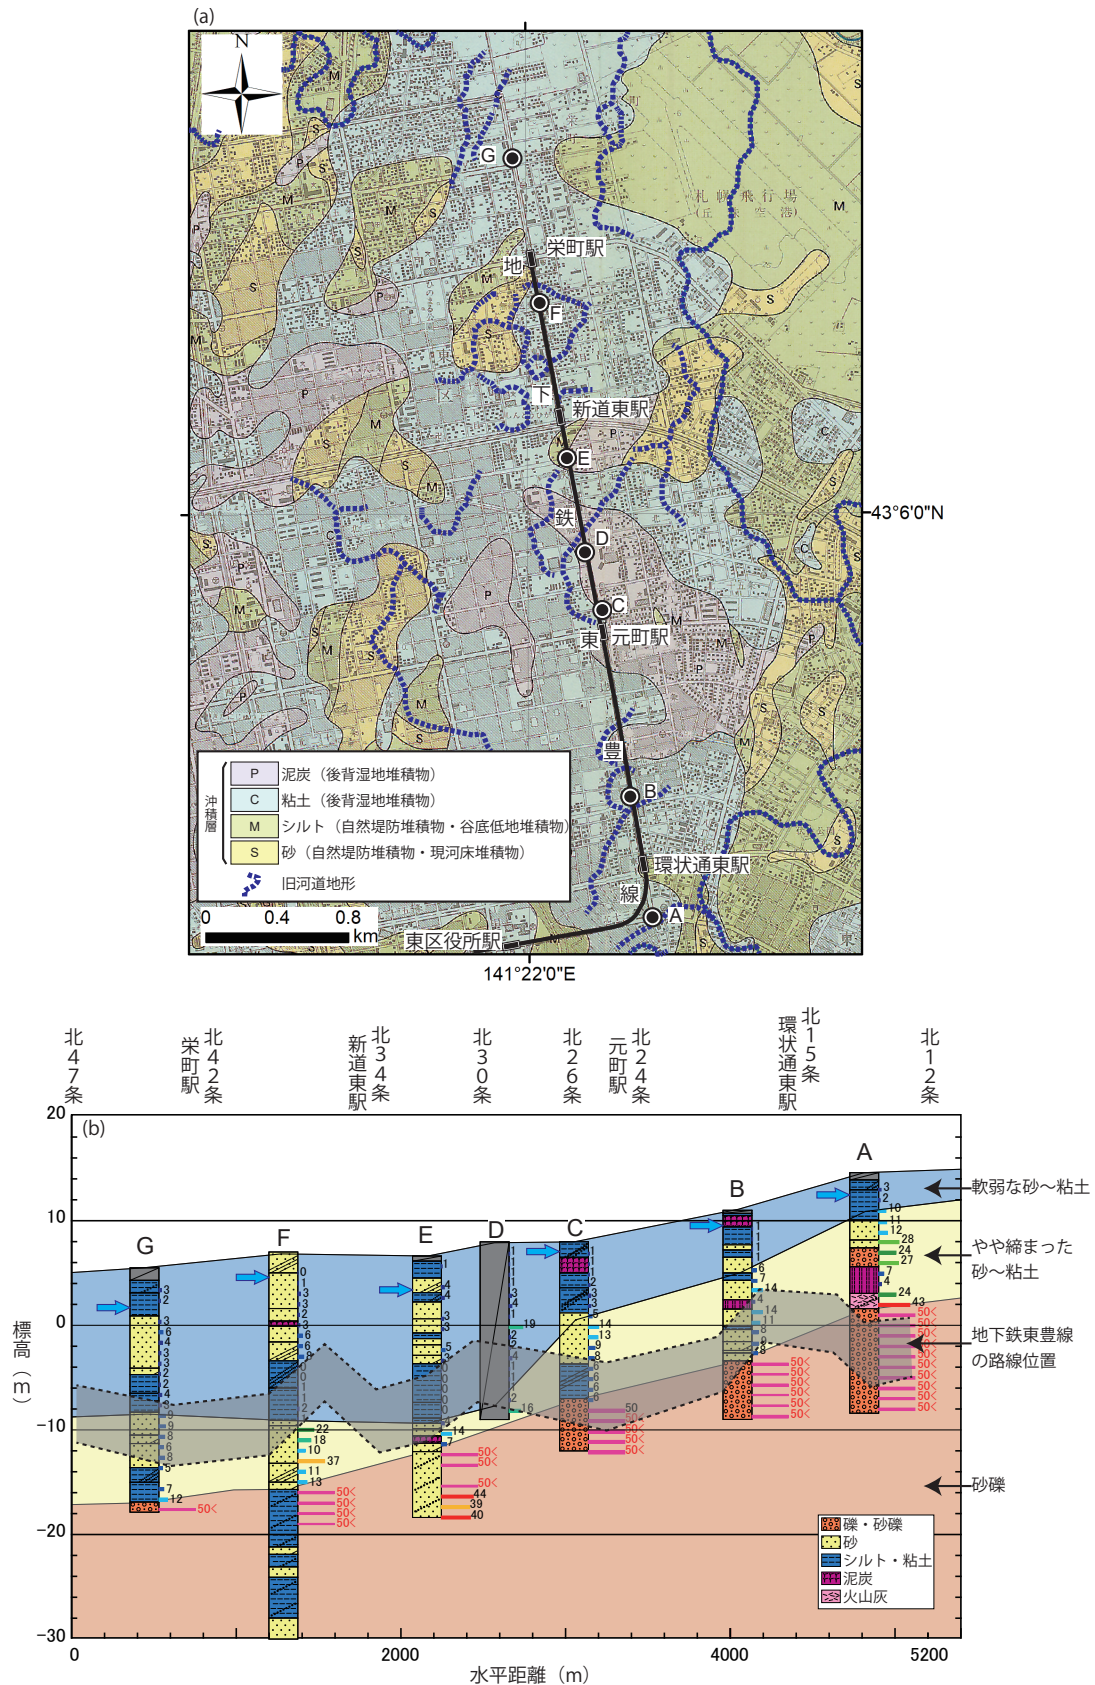
図 20 札幌市東区の表層地質図⁸⁾および地盤柱状図データ¹⁷⁾に基づく地盤断面図。灰色部は地下鉄東豊線の路線位置³⁾¹⁸⁾、背景図は国土地理院地図を使用。

札幌市東区の地盤変状箇所周辺の表層地質図⁸⁾および地盤ボーリングデータ¹⁷⁾に基づく地質断面図を図 20 に示す。また、表層地質図には米軍空中写真の判読に基づく旧河道地形分布、地質断面図には東豊線栄町駅～東区役所駅間の路線位置³⁾¹⁸⁾もあわせて示す。東 15 丁目屯田通周辺は、泥炭や粘土、シルトなど後背湿地堆積物が広がっている。また、旧河道地形も多く認められる。地質断面図からは、この区間の地盤表層部の地質は地表から深さ 2～10m 付近は N 値 0～4 程度の砂～粘土からなる極めて軟弱な地盤(図中では薄紫色で図示)、その下位に N 値 7～37 程度のやや締まった砂～粘土(図中では水色で図示)、さらに下位は砂礫層(図中では薄茶色で図示)で構成されていることがわかる。極めて軟弱な地盤は北 12 条付近では厚さ 2m 前後だが、北側ほど層厚を増し、北 47 条付近では厚さ 15m 前後に達する。地下水位は地盤ボーリング調査時には 0.5～2m 付近にある。地下鉄東豊線はこの区間では開削工法により建設されてお

り、地表から深さ 10～15m 付近に存在している。地盤ボーリング D では東豊線付近の深さまで盛土(砂)となっており、地盤変状箇所の地質断面にも砂質土が認められたことから、開削工事後の埋め戻しには砂質土が使われていた可能性がある。

表層地質図および旧河道との関係について見ると、地盤変状が著しかった北 25 条～北 28 条は泥炭、北 44 条～北 47 条は粘土の分布域となっている。表層地質の違いにより地盤変状の発生頻度が大きく異なっているわけではない。また、地盤変状が顕著だった北 25 条～28 条、北 44～47 条で特に旧河道地形が集中しているわけではない。地質断面についても、北 25 条～北 28 条、北 44 条～北 47 条付近にのみ極めて軟弱な地盤が発達していたり、地下水位が高い傾向にあるわけではない。

地盤変状の発生が表層地質や地下水位に規制されているのであれば、同様の著しい地盤変状は東 15 丁目屯田通のみならず、同様の地質状況にある北区～東区の広範囲で発生すると思われる。しかし実際には、著しい地盤変状の発生箇所は地下鉄東豊線の開削工事箇所である東 15 丁目屯田通の車道付近に偏在し、その周辺では軽微な変状が認められる程度である。地形および地質からは、東 15 丁目屯田通に沿う地下鉄開削工事部の埋め戻し土が胆振東部地震に伴う強振動により局所的に液状化したと考えるのが妥当であろう。変状発生箇所を細かく見ると、例えば北 25 条～北 28 条区間では、北 27 条を挟んで南側では外側車線～歩道、北側では内側車線に変状が現れる(図 7)など、場所によって連続的に変状が現れる場所が異なる傾向が認められる。こうした現象については地下鉄工事後の埋め戻しの時期や工法の違い、埋め戻し後の掘削工事、周辺地域での地下水利用状況などによる地盤状況の違いが影響した可能性が考えられ、地盤工学的な検証が必要となる。

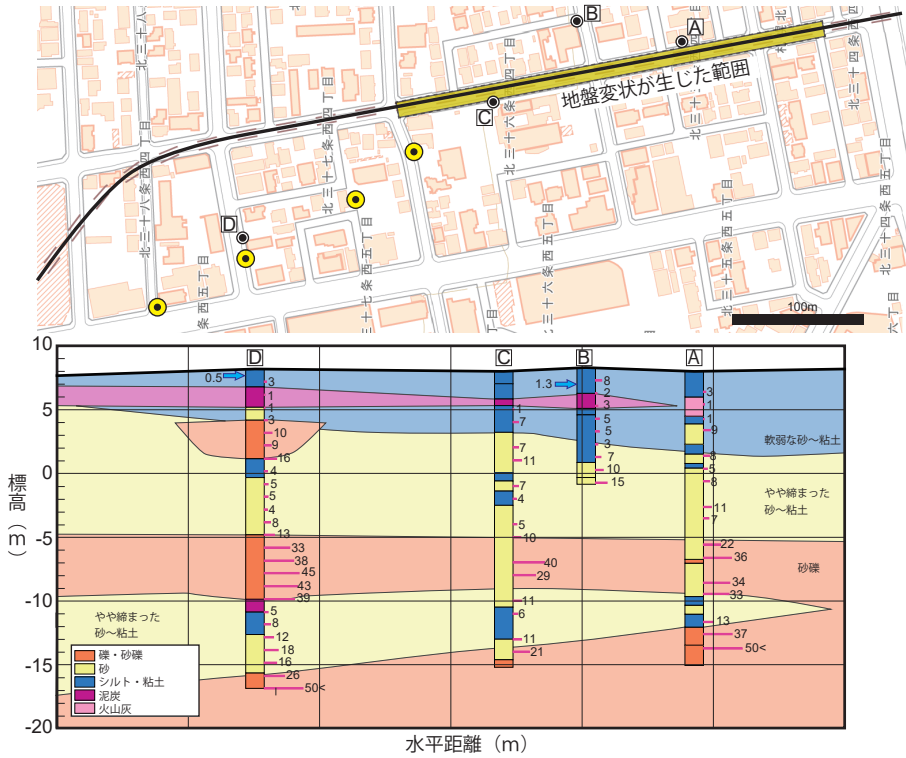
図 21 地盤柱状図データ¹⁷⁾に基づき作成した札幌市北区北 35 条～北 36 条の地盤断面図。背景図は国土地理院地図を使用。黄丸は変状発生地点。

北区北 35 条～麻生においては、地盤変状が最も顕著なのは北 35 条～北 36 条区間である。ここでは地下鉄南北線の開削工法による工事が行われた区間(市道西 4 丁目線)と変状箇所がほぼ一致し、市道西 4 丁目線から離れると地盤変状は認められなくなる(図 21)。近隣のボーリングデータ¹⁷⁾に基づけば、表層から深度 10m 前後までは、砂ないしシルト・粘土で構成され、N 値は 5～10 前後で深度 2～3m 付

近には N 値 1 前後の極めて軟弱な堆積物が分布している (図 20)。また、ボーリング掘削時のデータであることに注意が必要だが、地下水は 1 ～ 1.5m 付近にあることがわかる。地下鉄開削工事時の工法や掘削深度についての詳細は不明だが、地下鉄 34 条駅～麻生駅の区間については現在の地下鉄駅の設置状況から掘削深度は約 10 ～ 20 m 程度と推定される。埋め戻し土の厚さは数 m 程度であろう。東区東 15 丁目屯田通とは異なり噴砂が生じていた記録に乏しいものの、住民証言によれば地震直後に陥没箇所水が溜まっていたとのことであり、地震の震動により埋め戻し土が液状化し陥没につながった可能性が考えられよう。

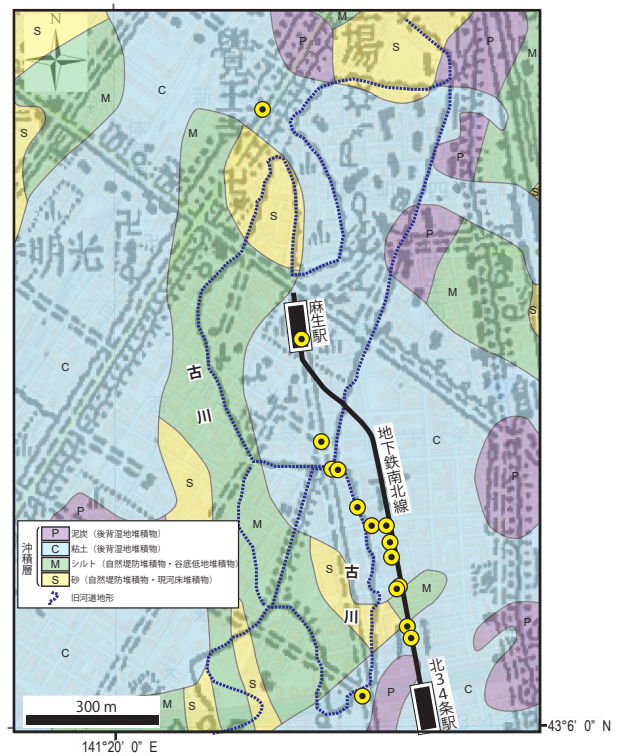
図 22 札幌市北区北 37 条～麻生にかけての地盤変状分布と表層地質図⁸⁾。背景図は国土地理院旧版地形図 (5 万分の 1 地形図「札幌」(大正 7 年発行)を使用)。黄丸は変状発生地点。

北 37 条～麻生の区間においては、南北線の埋設箇所については、北 35 条～ 36 条のような顕著な陥没など地盤変状は認められてない一方で、地下鉄南北線の埋設箇所からやや西にずれた箇所に変状が生じている。この箇所は、旧版地形図「札幌」(大正 7 年発行)によれば、「古川」と呼ばれる河川が記載されている (図 22)。古川に相当する河川は現在認められず、暗渠化ないしは地形改変により消滅していると考えられるが、古川の流路に相当するボーリングデータ¹⁷⁾ (図 20 の D) によれば地下 5m までは砂質シルト・泥炭混じり粘土～砂で構成され、周辺に比べ泥炭層がよく発達し地下水位は 0.5m と極めて高い。特に北 37 条～北 38 条にかけては地盤変状と古川の旧河道はよく一致しており、埋没旧河道の堆積物の液状化ないし排水に伴う体積減少が軽微な地盤沈下を発生させたと考えられる。
